不具合箇所説明図

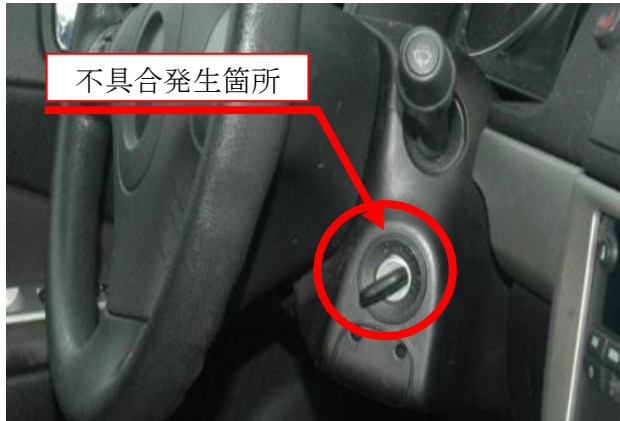
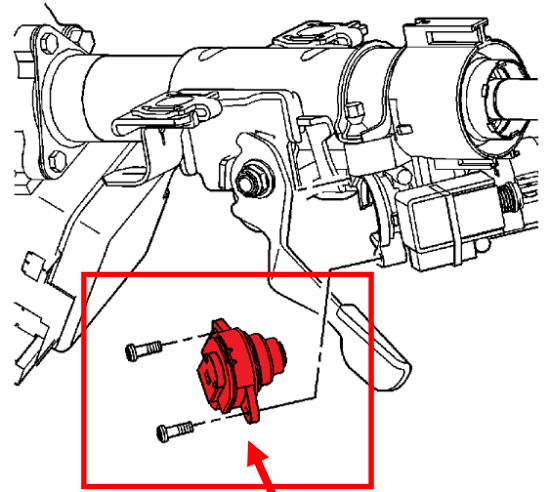
不具合発生部品

イグニッションスイッチの回転抵抗が設計値を下回っているため、イグニッションキーにキーホルダー等を装着していると、走行振動等により、イグニッションキーが“RUN”位置以外に動いてしまうおそれがある。その場合、車両電源が断たれるため、エンジンが停止するとともに、ブレーキ補助やパワーステアリング等が機能せず、運転操作に困難をきたす。また、この状態で事故を起こした場合、エアバッグが展開しないことがあり、被害が拡大するおそれがある。

全車両、イグニッションスイッチを良品に交換する。
