改善箇所説明図

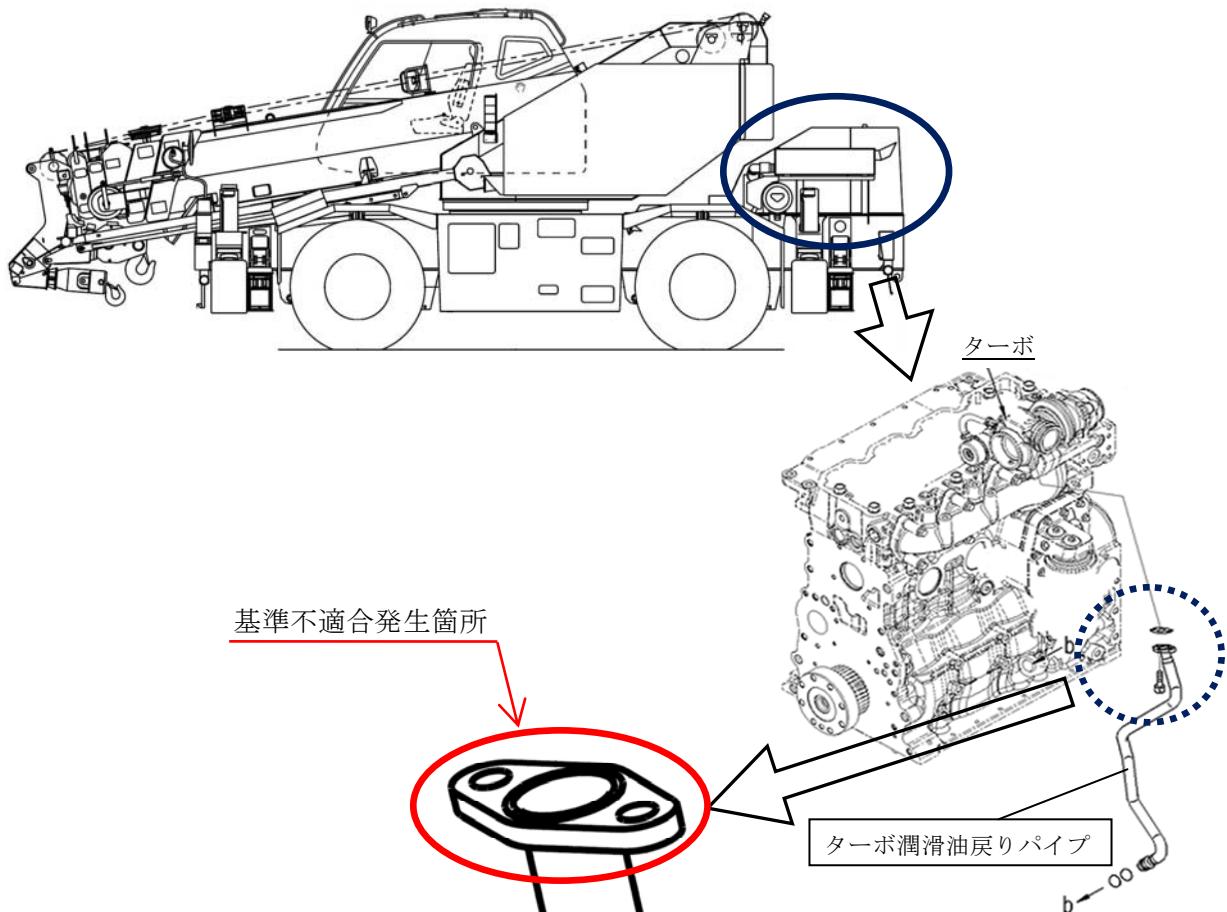
ターボ潤滑油戻りパイプにおいて、取付け部の構造が不適切なため、取付けボルトが緩み、取付け部に微少な隙間が発生する場合がある。そのため、そのままの状態で使用を続けると、隙間から漏れた潤滑油が排気マニホールドに落ちて、発煙するおそれがある。

全車両、ターボ潤滑油戻りパイプを対策品と交換する。

識別：ターボ潤滑油戻りパイプに白ペイントを塗布し識別する。

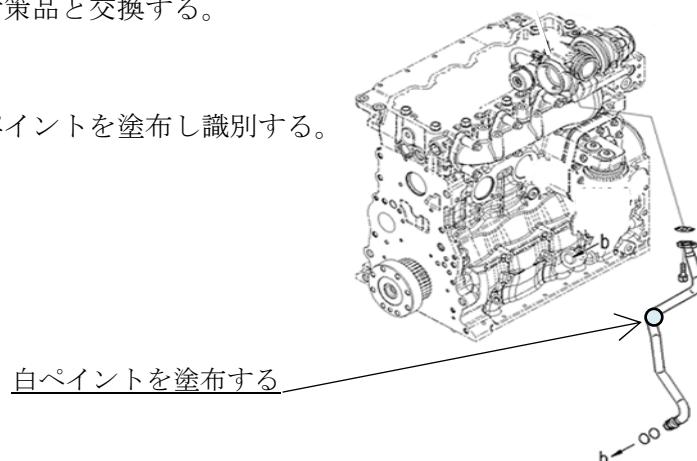
注：□は、交換部品を示す。
