改善箇所説明図

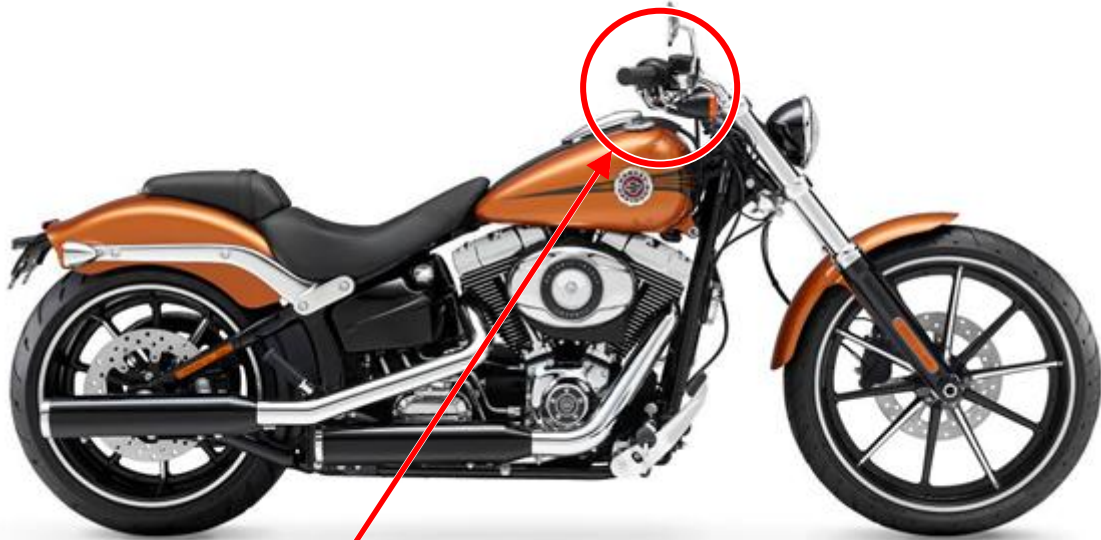
基準不適合発生箇所

スピードメーター

燃料残量を計算するプログラムが不適切なため、スピードメータ内に装備されている燃料計の指示値が高くなるものがある。そのため、燃料残量が少なくなったことを示す警告灯が点灯せず、最悪の場合、走行中にエンストし、再始動できなくなるおそれがある。

全車両、燃料残量計算プログラムを修正する。

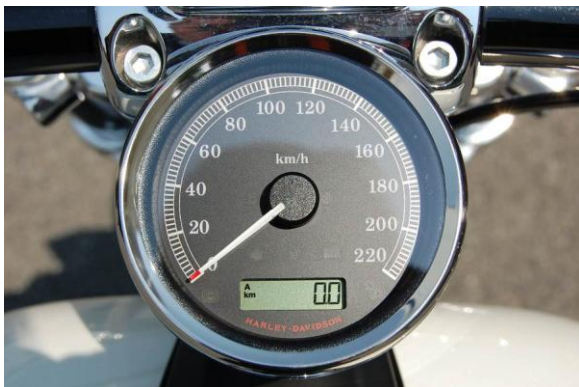
燃料警告灯消灯状態

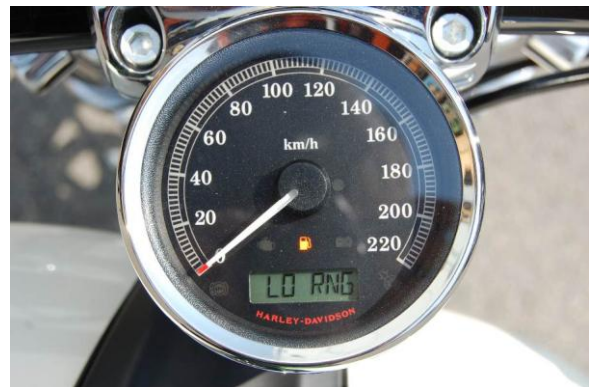
燃料警告灯点灯状態
