改善箇所説明図

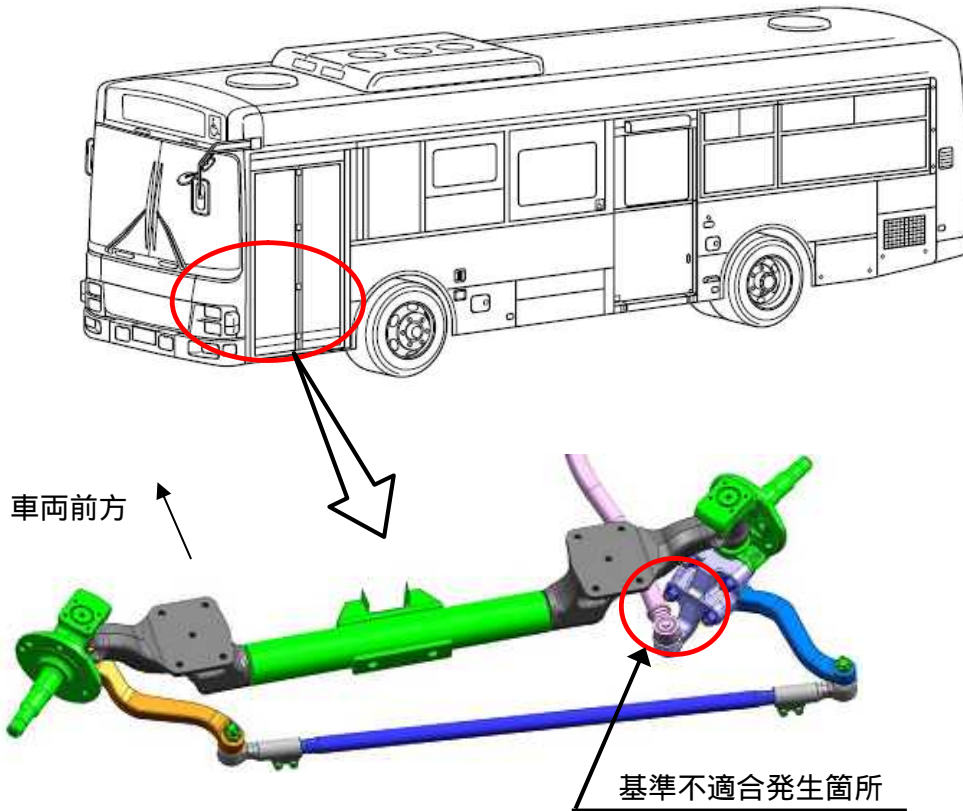
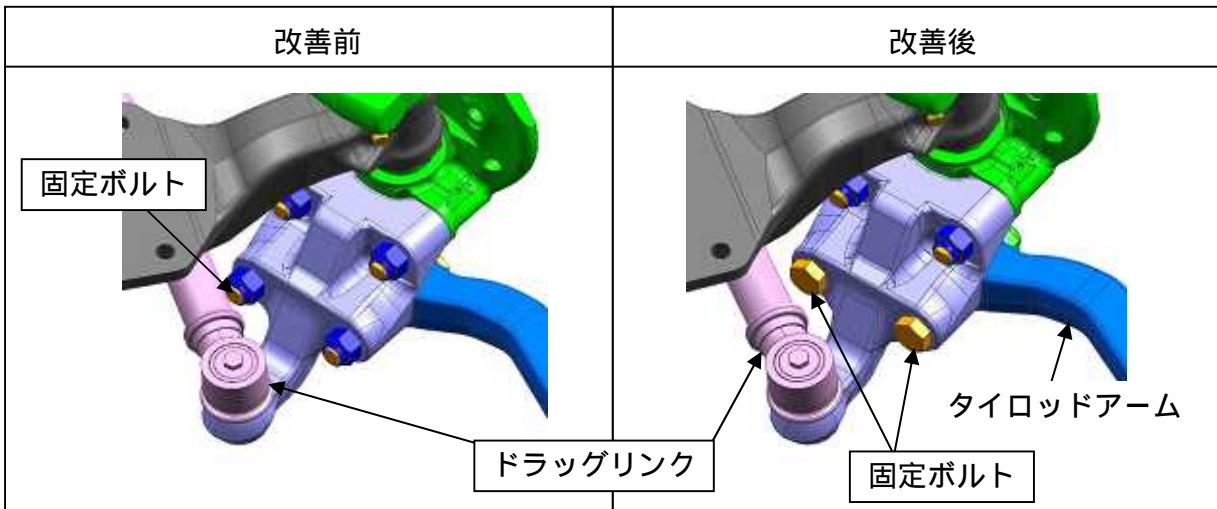
バスのかじ取り装置において、ドラッグリンクとタイロッドアーム固定ボルトの隙間が少ないため、ハンドルを左へ最大限度まで切るとドラッグリンクと当該ボルト先端部が接触するおそれがある。

全車両、ドラッグリンクを点検し、接触痕がある場合は塗装するとともに、タイロッドアーム固定ボルトの向きを変更する。

識別：タイロッドアームの上部のフロントアクスルに黄色ペイントを塗布する。
