## 改善箇所説明図

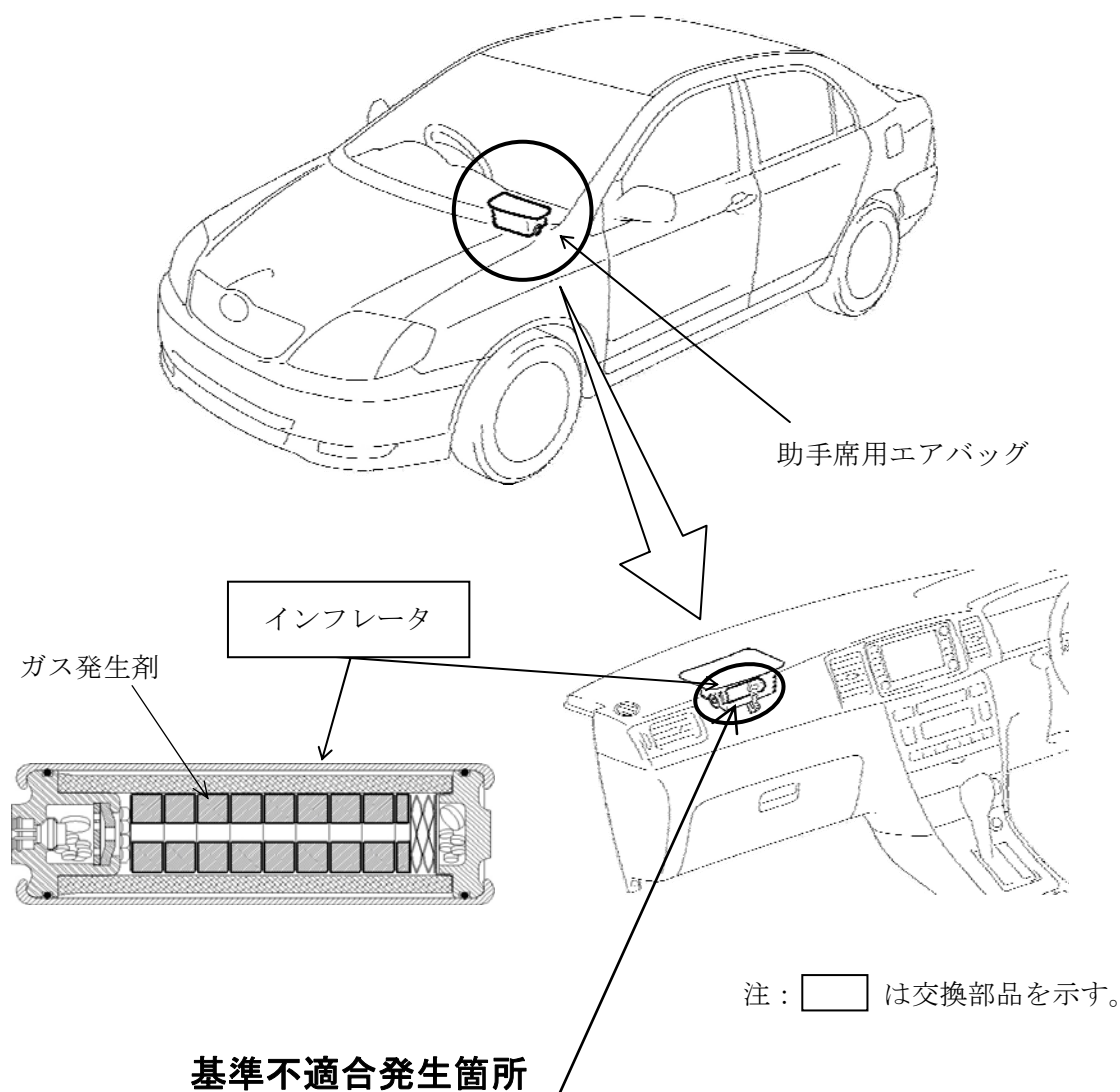
助手席用エアバッグのインフレーター（膨張装置）において、ガス発生剤の成型工程が不適切又は成型後の吸湿防止措置が不適切なため、密度が不足したガス発生剤が組み込まれたものがある。そのため、エアバッグ展開時にインフレーター内圧が異常上昇し、インフレーター容器が破損して飛び散り、出火したり乗員が負傷するおそれがある。

全車両、当該インフレーターを良品に交換する。なお、改善措置用部品の準備に時間を要することから、部品が供給できるまでの暫定措置として、助手席用エアバッグの機能を停止するとともに、助手席サンバイザ部に当該エアバッグが作動しない旨の警告を表示する。

改善済車両には車台番号打刻の末尾4桁目下部に黄色ペイントを塗布する。
