改善箇所説明図

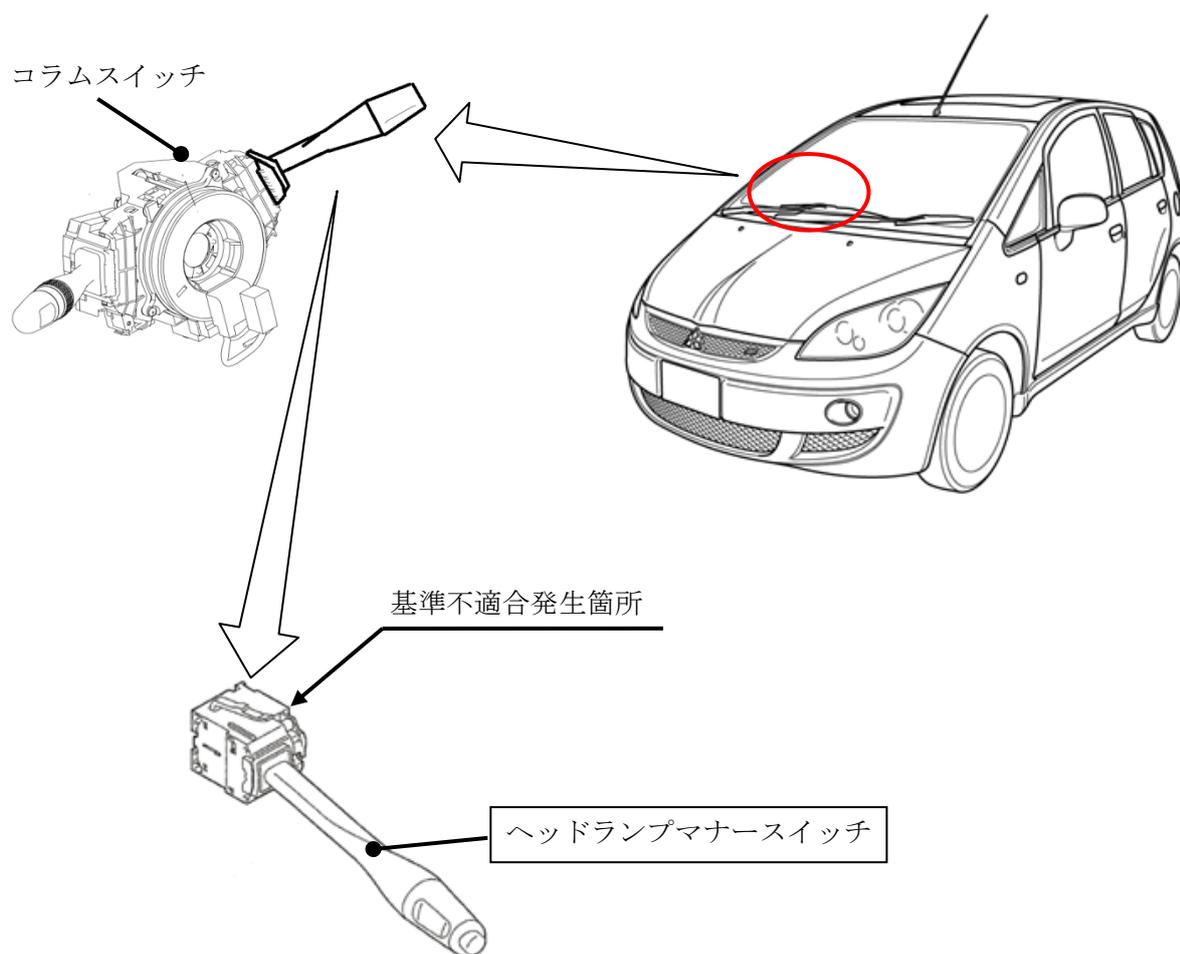
後付用品として販売したヘッドランプマナースイッチの基板を固定する台座の構造が不適切なため、熱膨張・収縮の繰り返しにより、台座と基板間のはんだ部に亀裂が発生するものがある。そのため、亀裂部が一時的に導通不良となり、最悪の場合、方向指示器、前照灯等が不灯となるおそれがある。

ヘッドランプマナースイッチを対策品に交換する。

識別：運転者席側ドアロアヒンジにあるピン頭部に白または黄色のペイントを塗布する。
