## 改善箇所説明図

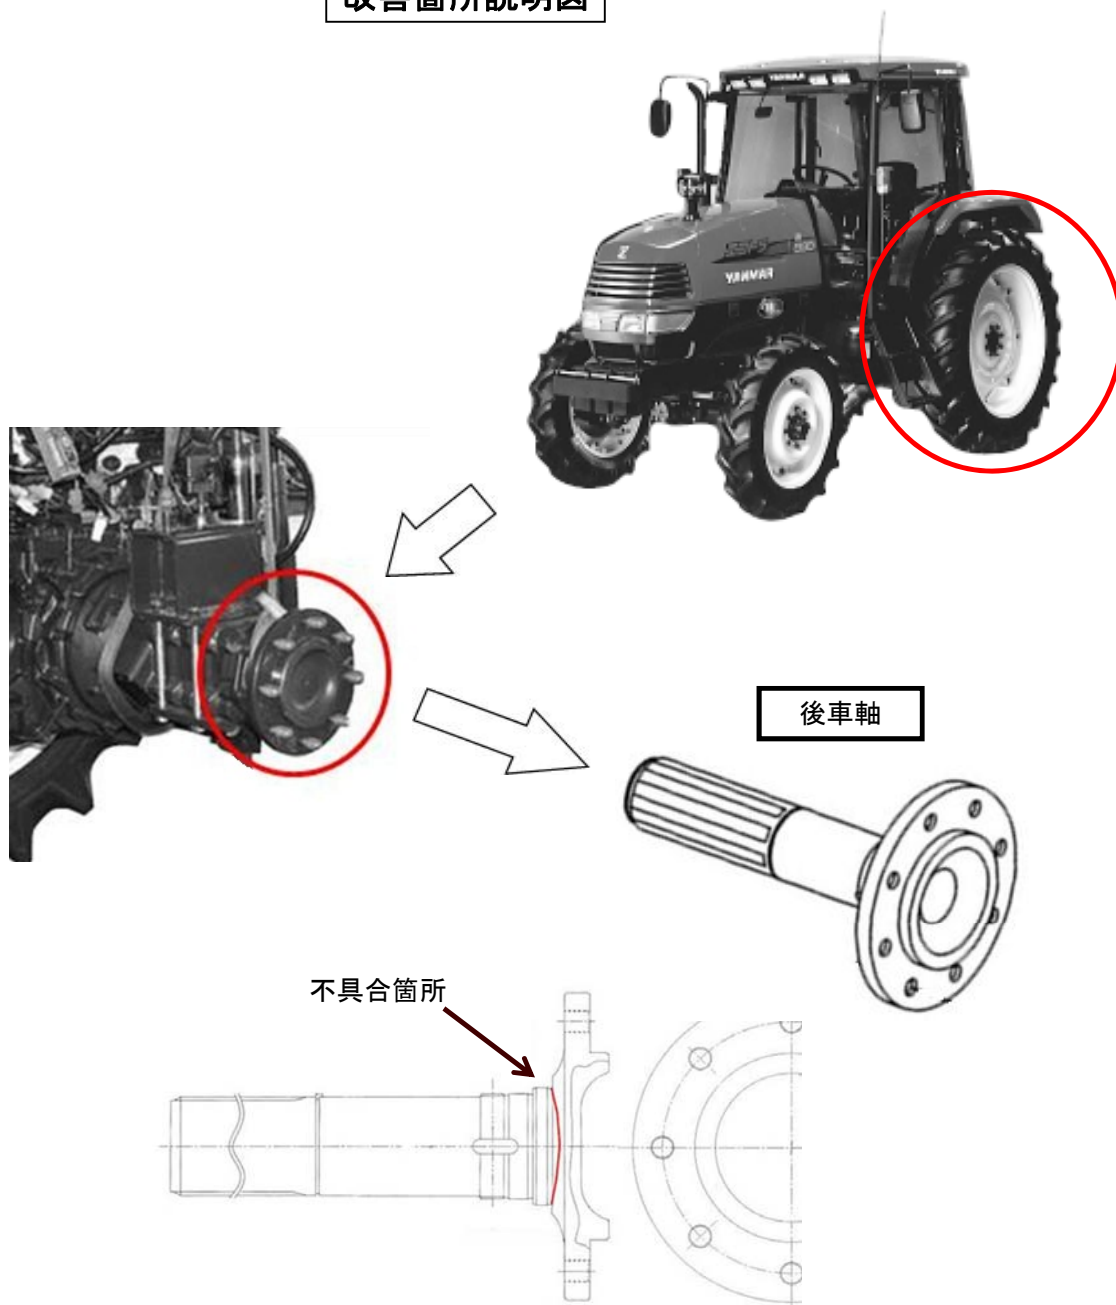
### 不具合発生箇所

農耕トラクタの後輪において、車軸の熱処理が不適切なため、硬度が不十分で強度不足なものがある。そのため、そのままの状態で使用を続けると、車軸がタイヤフランジ部から折損し、最悪の場合、走行不能となるおそれがある。

は交換部品を示す

全車両、後車軸を対策品に交換する。

左補助ステップのボルトに白色のペイントを塗布する。
