# 改善箇所説明図

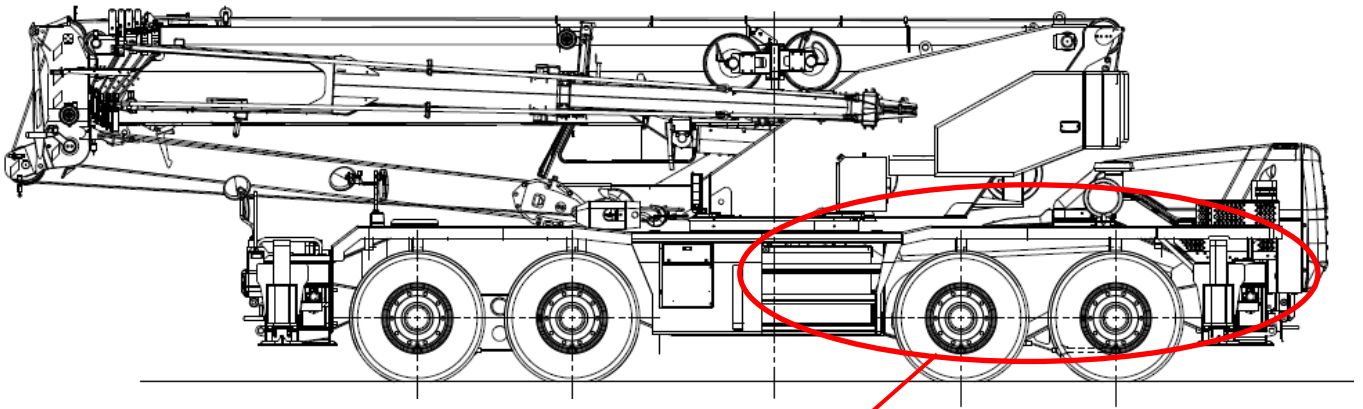
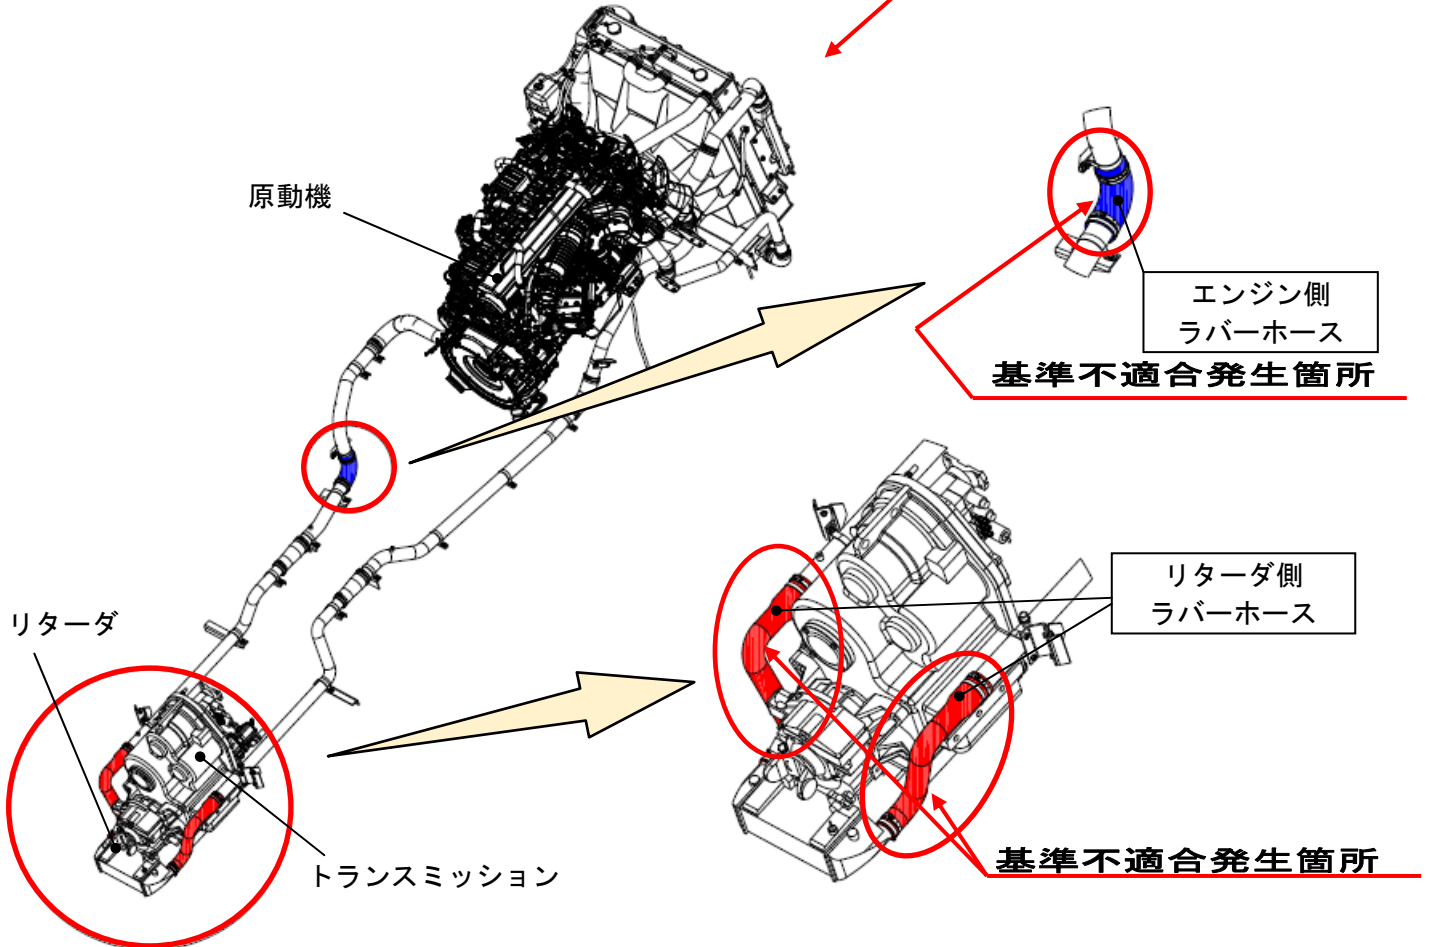
原動機冷却装置において、リターダ冷却装置のラバーホースの強度が不足しているため、当該ラバーホースが破裂するものがある。そのため、そのまま使用を続けると、ラバーホースから冷却水が漏れて、最悪の場合、エンジンが停止し走行不能になるおそれがある。

- ①リターダ側及びエンジン側ラバーホースを対策品に交換する。
- ②エンジン側ラバーホースを対策品に交換する。

注：□は、交換する部品を示す。

識別：作業完了車には、所定の位置に白色マーキングを施す。
