栃木県内コースター事故調査報告書(概要)

社会資本整備審議会 昇降機等事故調査部会

- 発生日時：平成23年5月24日 10時40分ごろ
- 発生場所：栃木県那須郡那須町 那須ハイランドパーク「スピターンコースター」
- 事故の概要：コースターがブレーキで一旦停止し、低速でプラットフォームに進入すべきところ、ブレーキが効かずプラットフォーム手前の走路上に設置された回転止め装置に通常より速い速度で進入したため、客席部分が激しく振られた後停止し、その際の衝撃により乗客2名が軽傷を負った。

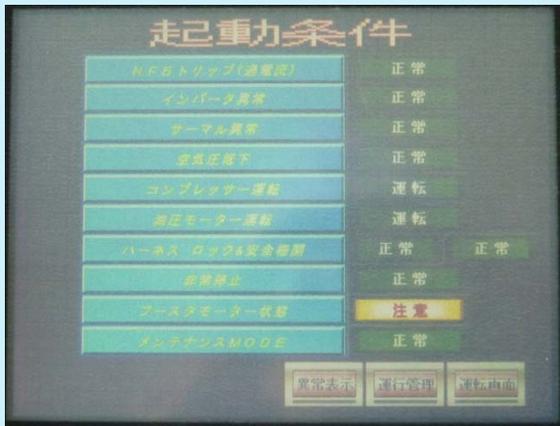
- 送り出し装置のローラーが閉じている状態では「ブースターモーター状態」に「注意」の警告が表示されるが、運転開始が可能なプログラムになっているものと認められる。

送り出し装置のローラが閉じた状態の場合「注意」の警告が表示される

- 国土交通省は、平成12年建告第1419号の別表第1(二)項及び(三)項に掲げる遊戯施設(コースター及びウォーターシュート)について、その走路上等に設置された制動装置及び移送装置等の状態を感知し、その状態が運転不可の場合には警告等を出し、施設の運転開始をさせない構造について検討し必要な措置を講ずること。
- 当該装置の検討にあたっては、走路上等に設置された制動装置及び移送装置等の状態の感知装置を多重化すること。

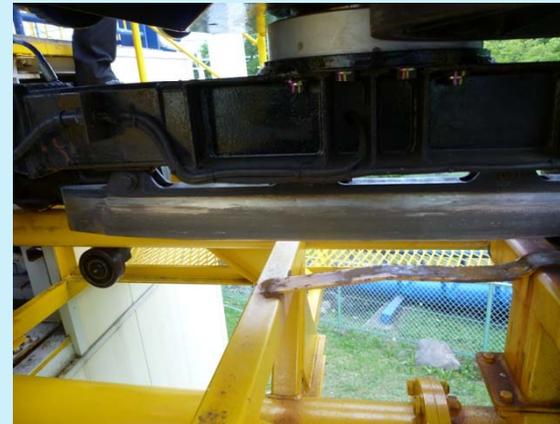
- 送り出し装置のローラーを閉じた状態で運転を繰り返したことにより、コースター下部のフィンが送り出し装置のローラーに停止状態ではなく、ある程度の速度を持った状態で接触し摩耗粉が発生したものと推定される。
- 送り出し装置のローラーの摩耗粉がコースター下部のフィンとブレーキのライニングに付着しフィンとライニングの摩擦係数の低下により制動力が低下したものと推定される。

コースター下部のフィンに摩耗粉が付着

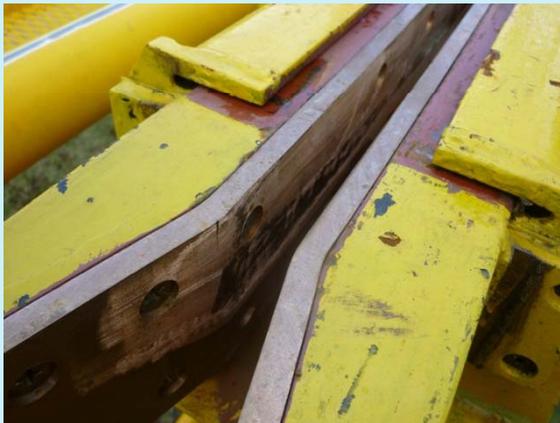
ブレーキのライニングに摩耗粉が付着

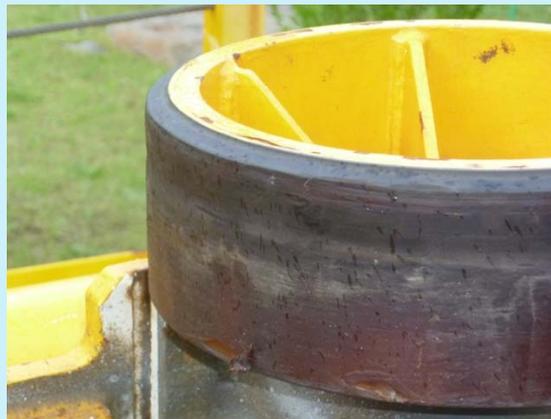
- 走路脇の装置により、送り出し装置のローラーの設定を手動設定に切り替えて閉じた状態とした。運転操作盤の起動条件画面では「ブースターモーター状態」に「注意」の警告が表示される。
- 送り出し装置のローラーを閉じた状態で再現実験を行った結果、1周目は停止可能であったが、2周目及び3周目は第1ブレーキゾーンで停止できずに通過した。4周目は、第1ブレーキゾーン、第2ブレーキゾーンともに停止できずに高速でプラットホームに進入し急停止した。
- 再現実験後にコースター等の状態を確認した結果、送り出し装置のローラーの損傷とコースター下部のフィンとブレーキのライニングに送り出し装置のローラーの摩耗粉と思われる付着物が確認された。

送り出し装置のローラの損傷

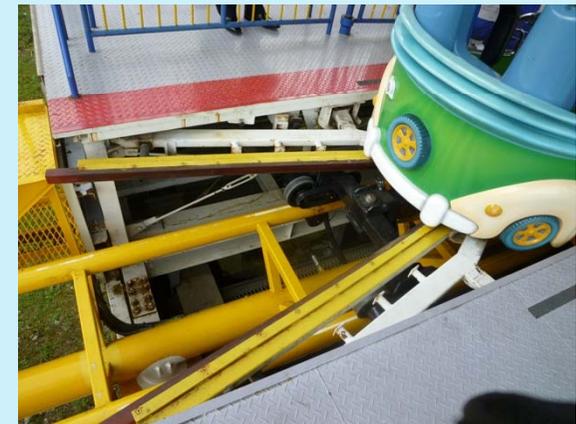
- 本事故は、コースターが高速でプラットフォームへ進入しコースター下部のローラーが回転止め装置に衝突し、客席部分が急回転し停止した時の衝撃が乗客に加わり事故が発生したものと推定される。
- コースターが高速でプラットフォームへ進入した原因としては、コースター下部のフィンと送り出し装置のローラーが停止状態ではなく、ある程度の速度を持った状態で接触を繰り返した結果、送り出し装置のローラーの摩耗粉が発生し、コースター下部のフィンとブレーキのライニングに付着し、摩耗粉の付着によりブレーキの制動力が低下したものと推定される。また、大量の摩耗粉の付着が生じた原因としては、送り出し装置のローラーの劣化が考えられる。
- コースター下部のフィンと送り出し装置のローラーが停止状態ではなく、ある程度の速度を持った状態で接触を繰り返した原因としては、通常は第2ブレーキゾーンに進入する際に送り出し装置のローラーは自動で開いた状態で維持されるべきところ、閉じたままとなっていたことによるものと認められる。
- 送り出し装置のローラーが閉じたままとなっていた原因は、始業点検時に点検者が送り出し装置のローラーの設定を手動設定に切り替え閉じた状態として、その後自動設定に戻すことを忘れたことによるものと認められる。
- 送り出し装置のローラーが閉じたまま運転した原因としては、装置の異常を知らせる「注意」の警告が表示されている状態でも走行可能であったこと、及び「注意」の警告表示を運転者が確認しなかったことによるものと認められる。

衝突した回転止め装置(姿勢制御装置)
