# 熊本県内パラシュートタワー事故調査報告書

平成26年7月

発生日時：平成24年1月2日 14時55分ごろ

グリーンランド「バルーンタワー」

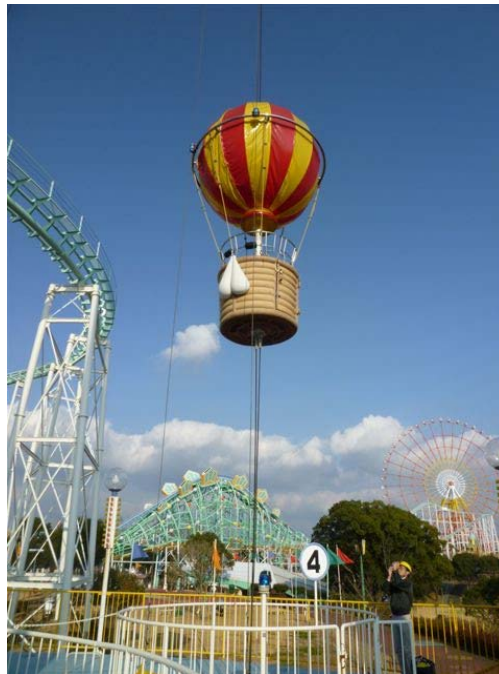
写真2. 高さ6mで減速開始

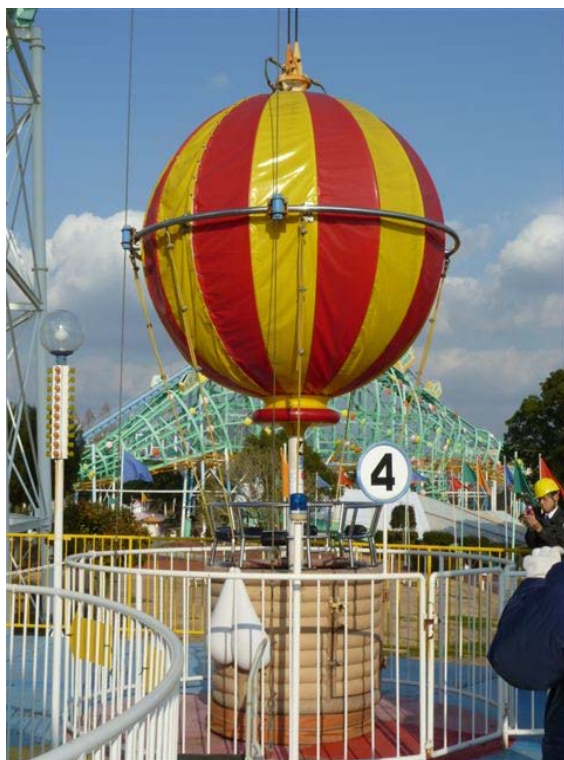
写真3. 緩衝材に接した状態

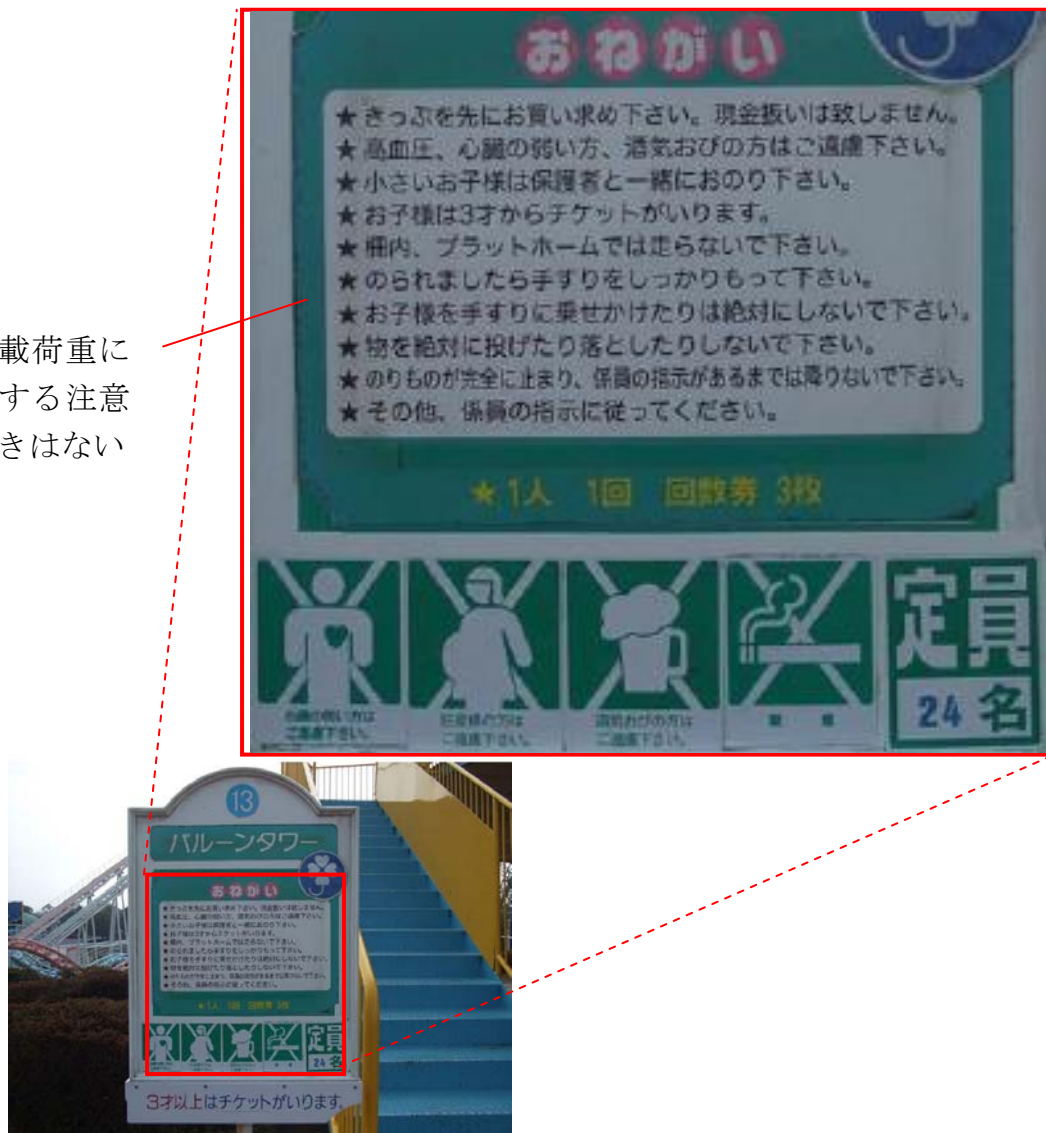
写真5. 注意看板

- ① 確認申請時の資料によると、積載荷重の上限は260kg（65kg×4人）である。
- ② 事故機に乗車していたのは、家族4名である。事故後に遊園地の担当者が被害者からヒアリングした内容によると、4名の体重は合計310kgになるとのことであった。事故時の積載荷重は体重の合計に服装等の重さを加えた値となる。
- ③ 事故機の運転マニュアルには、定員（大人4名）を厳守することは明記されているが、積載荷重に関することは記載されていない。
- ④ 積載荷重の260kgを厳守しなければいけないことについて、サノヤス・ヒシノ明昌から運行管理の担当者に明確な指示はなかった。
- ⑤ 確認申請時の資料に積載荷重の記載があったため、運行管理の担当者が自主的に目視で乗客の体重を確認するようにしていたが、事故当時は「260kg以内であると判断した」とのことである。

積載荷重に関する注意書きはない

図3. 案内板への制限荷重260kgの記載
