福島県内段差解消機事故調査報告書(概要)

社会資本整備審議会 昇降機等事故調査部会

事故の概要

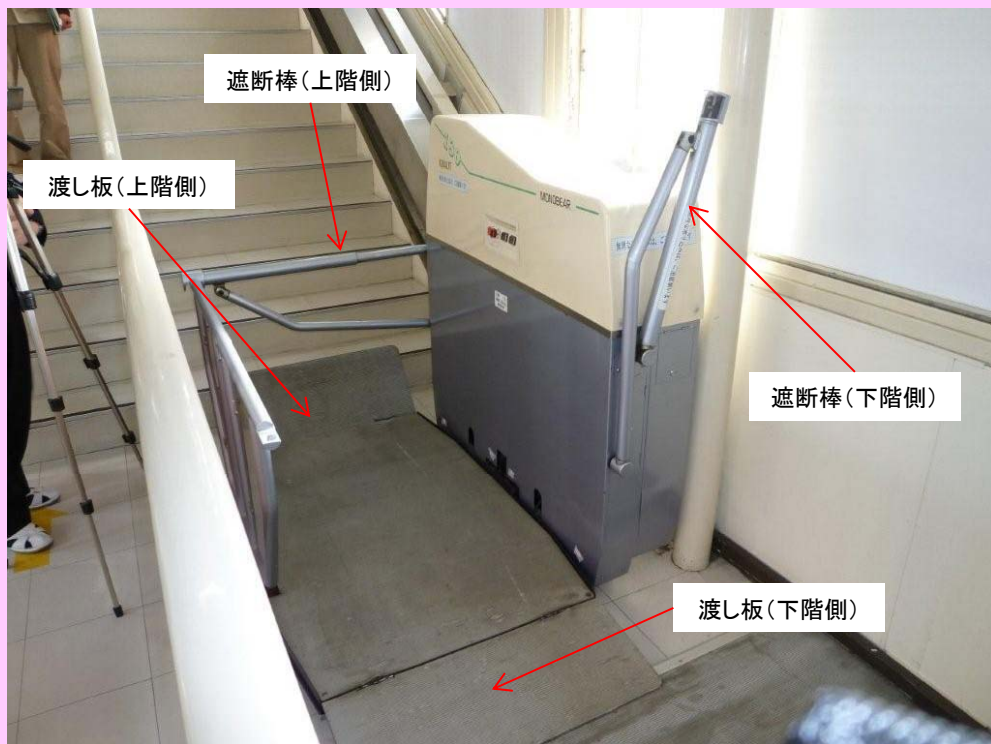
- 遮断棒の遮断状態検出スイッチは、遮断棒が上がっている時にスイッチの接点が閉じ、遮断棒が降りている時にスイッチの接点が開く構造となっていた。
- 遮断状態検出スイッチの接点のリード線を外し、スイッチ接点の接触不良が発生した場合と同様の回路として、実走試験を実施したところ、かご操作盤の行き先方向ボタンを押すと、遮断棒が上がった状態、渡し板は降りた状態のまま段差解消機は走行を開始した。
- 下階側遮断棒の遮断状態検出スイッチの抵抗値を測定したところ抵抗値が不安定であった。遮断棒の状態確認用スイッチは全て、段差解消機設置から事故発生までの約16年間交換されていない。
- NITE(独立行政法人製品評価技術基盤機構)による、事故時に使用されていた遮断棒状態確認用スイッチの調査結果によると、下階側遮断棒の遮断状態検出スイッチが他のスイッチと比較して大きい接触抵抗値であった。
- 遮断棒が上がっていて遮断状態検出スイッチの接点が閉じていても、スイッチの接点の接触不良や接触抵抗値増大、断線が発生した場合、回路上はオフ状態(遮断棒が降りている状態)となり、段差解消機の走行が開始されることが走行実験の結果明らかになった。

本件においては、下階側遮断棒が上がったまま渡し板は降りたままの状態段差解消機が走行したことが推定される。下階側遮断棒が上がったまま渡し板が降りたままの状態、段差解消機が走行した原因としては、下階側遮断棒が降りている状態として遮断棒の遮断状態検出スイッチの信号が制御回路に伝わった可能性が考えられる。

下階側遮断棒が降りている状態として遮断棒の遮断状態検出スイッチの信号が制御回路に伝わった原因は、以下の内容により、部品の故障発生時に安全側の動作となるような設計(フェールセーフ設計)となっていなかったためであると考えられる。

- ①遮断棒の遮断状態検出スイッチの接点入力がオフとなる状態を、遮断棒が降りていると判断する回路構成であった。このため、接点の劣化で接点状態がオフとなった際に、実際には遮断棒が上がった状態であるにも関わらず、遮断棒が降りている状態と判断した可能性があると考えられる。
- ②遮断棒の遮断状態検出スイッチと開放状態検出スイッチの組み合わせ異常を検知する仕組みが無かった。

国土交通省は、段差解消機のシステムにおいて機器に不具合が生じた場合にあっては、安全側の動作(かごを昇降させない)となる構造について検討を行い、必要な措置を講ずること。また、昇降行程が1m以下の段差解消機についても平成12年告示第1413号第1第九号ハの基準を用いることについて検討を行い、必要な措置を講ずること。

検討にあたっては、特に、遮断棒が降りた状態又はかご戸が閉じた状態を検出する部分の故障発生時における安全側の動作の検討を行うこととし、JISの技術原則に基づき入力部の電圧増加によりかごの昇降を行うことで、遮断棒が降りた状態又はかご戸が閉じた状態を検出する部分が、劣化等によりオフ故障となった場合には、かごが昇降することのない構造とすること。
