福島県内段差解消機事故調査報告書

平成26年7月

社会資本整備審議会

発 生 日 時：平成23年11月8日 7時35分ごろ

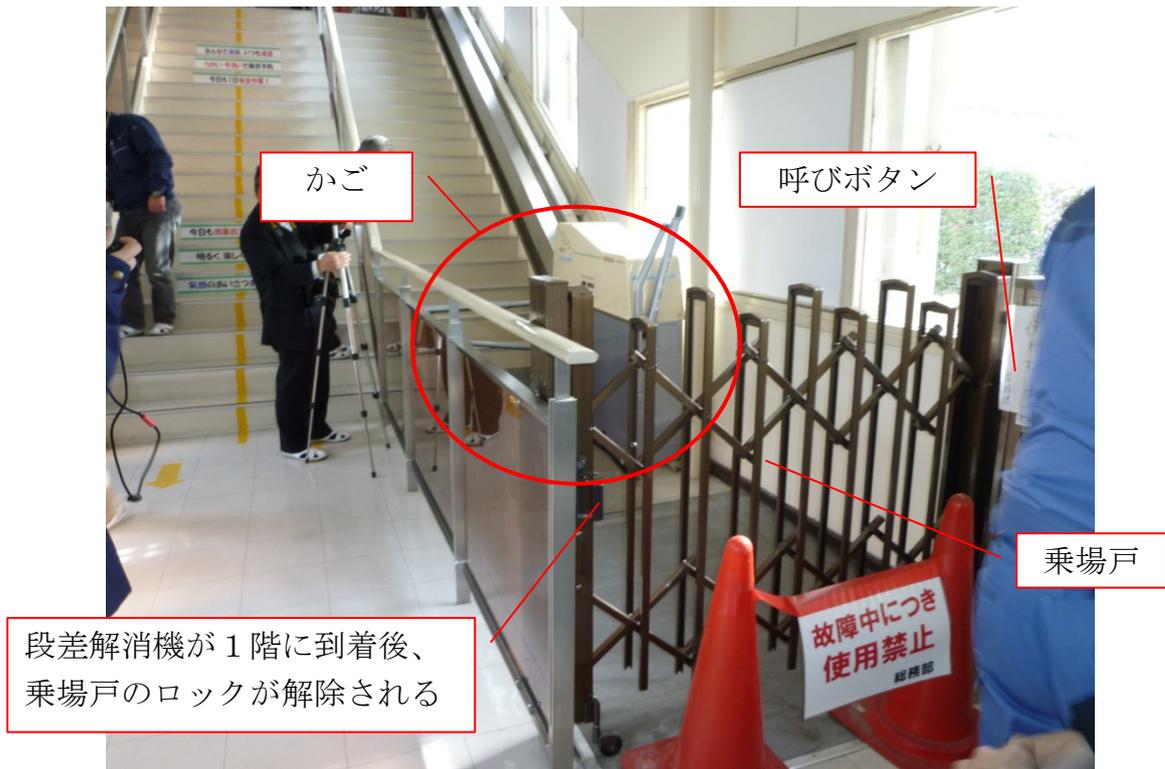
写真1. 1階乗場

- ① 1階乗場で呼びボタンを押すと、段差解消機が1階に移動する。段差解消機が1階に到着後、乗場戸のロックが解除される。同時に、段差解消機の下階側遮断棒が上がり、渡し板が降りる。利用者は手動で乗場戸を開け、乗場に入り、手動で乗場戸を閉めた後、かごに乗り込む。
（写真1）

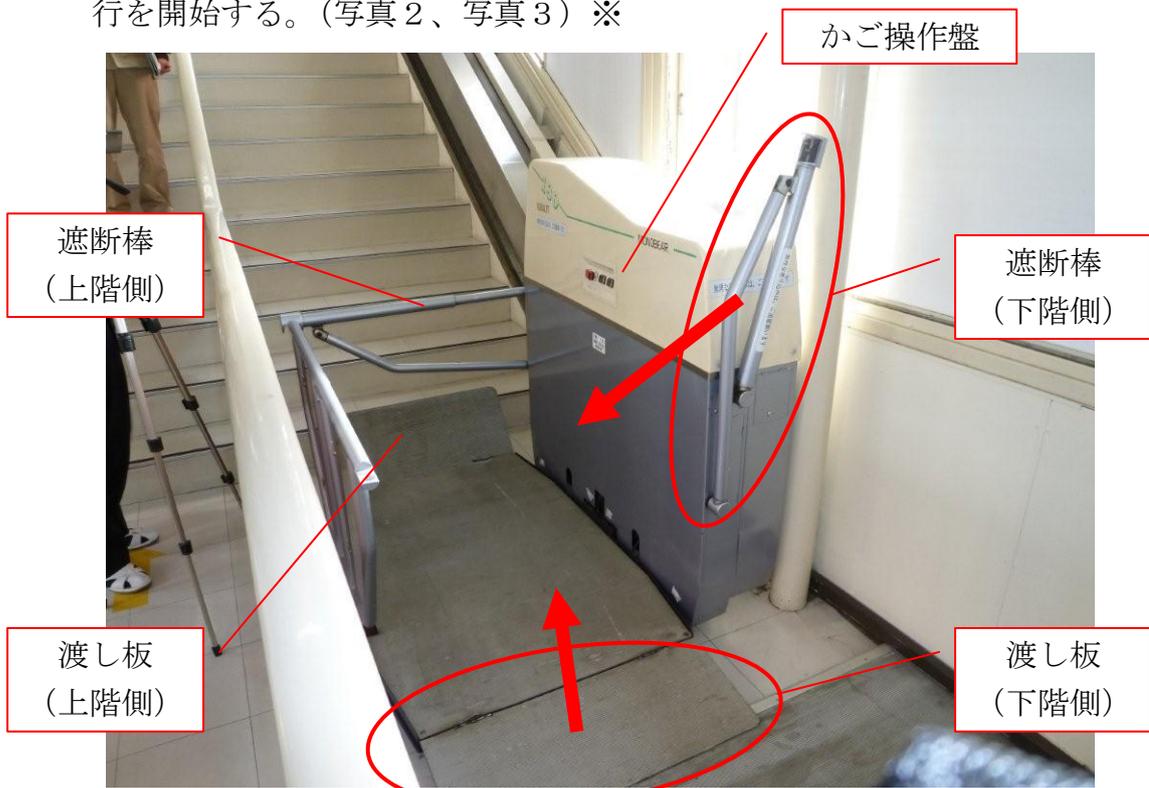
写真2. かご

② かご操作盤に設置された行き先方向ボタンを押すと、かごが動く前に、同一の油圧回路により、車止めの役割となる渡し板が上がるとともに落下防止用の遮断棒が降りる。遮断棒が降りた後に、段差解消機が走行を開始する。(写真2、写真3) ※

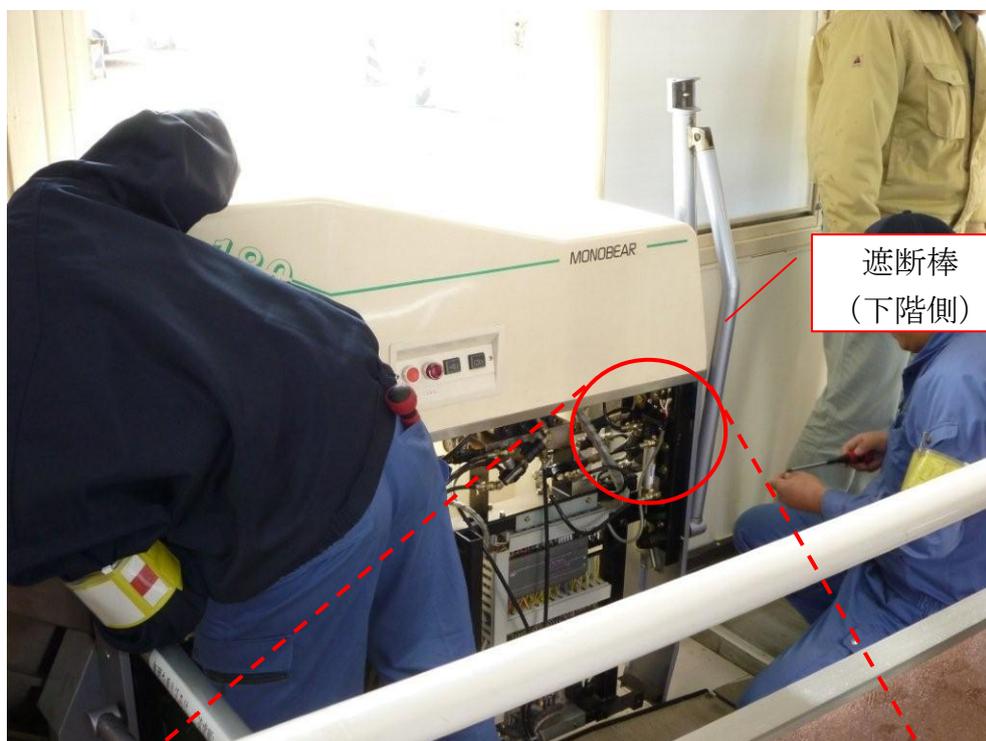
写真4. かご操作盤内部

これらのスイッチはかご操作盤の中に設置され、上階側・下階側遮断棒それぞれに対し、遮断棒の上げ下げによる軸の回転動作がカムを介して各スイッチに伝えられる構造となっている。(写真4、写真5)

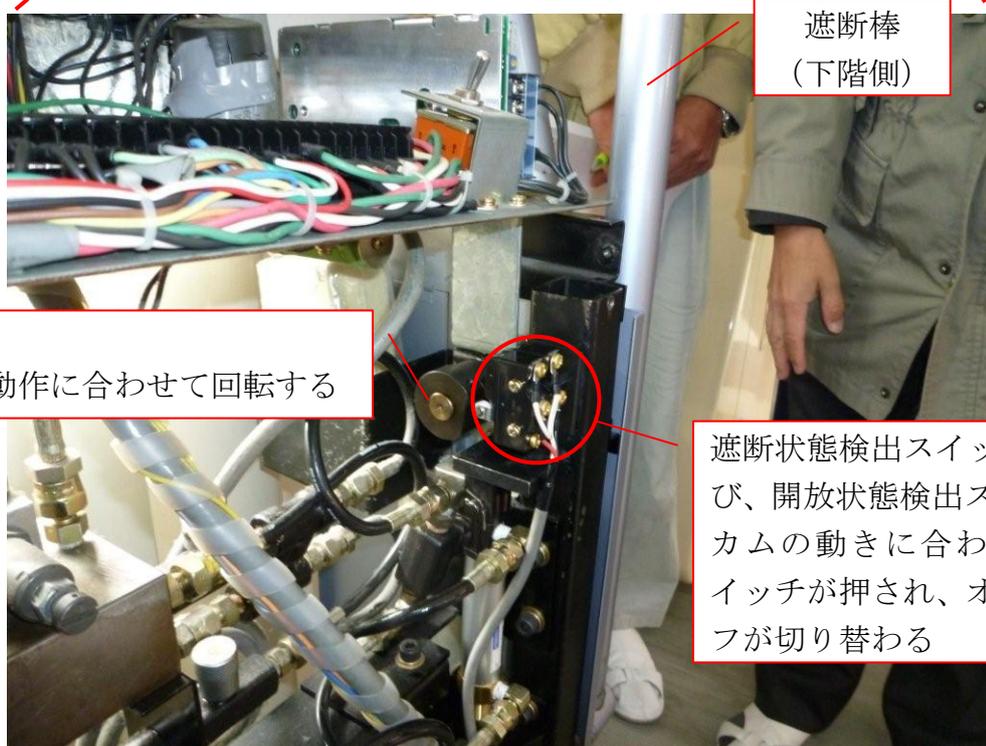
写真5. カム及び遮断棒の状態検出スイッチ (下階側)

遮断棒の遮断状態検出スイッチは、遮断棒が上がっている時にスイッチの接点が閉じ、遮断棒が降りている時にスイッチの接点が開く構造となっている。(表1)

- ① 事故後に、下階側遮断棒の遮断状態検出スイッチの接触抵抗値を測定したところ接触抵抗値が不安定であった。
- ② 遮断棒の状態確認用スイッチは全て、段差解消機設置から事故発生までの約16年間交換されていない。
- ③ 遮断棒の状態確認用スイッチは全て、接点がシングル接点となっており、ツイン接点ではない。(法令上、接点の構造については規定されていない。)
- ④ 遮断棒の遮断状態検出スイッチ、及び開放状態検出スイッチは、それぞれ独立した制御に用いられており、どちらかのスイッチに異常が発生した場合の組み合わせ異常を検知し、かごを走行させないようにするような回路構成とはなっていない。(法令上、検出スイッチの異常検知の方法については規定されていない。)

2.3.3 で示したとおり、事故当時に使用されていた下階側遮断棒の遮断状態検出スイッチ（試料3）の接触抵抗値が、他の使用品（試料1, 2, 4）と比較して大きい値となっていた。この調査結果から本スイッチが他の使用品よりも接点性能の劣化が進んでおり、偶発的に大きい接触抵抗値が生じた場合、接点が開じていても入力回路上はオフとなる可能性が考えられる。クマリフトによると、本スイッチの接触抵抗値が約1.13 kΩ^{*}以上となると、スイッチ接点のオン状態を読み誤る可能性が生じるとのことである。

般的であるが、本段差解消機では一般形のスイッチ（接点材質＝銀）が採用されており、微小負荷タイプ（接点材質＝金）ではない。一般的に、接触抵抗値の増加は、接点被膜の生成、接触力の低下などが要因として考えられる。特に本スイッチのように接点材質が銀の場合は、硫化被膜が生成されやすく接触不良となる可能性があり、微小負荷での使用には注意が必要である。事故機の電流仕様において一般型のスイッチを使用したことも、スイッチの接点の接触抵抗値増加の一因となった可能性が考えられる。（詳細は「7. 参考」を参照のこと）

- ① 遮断棒の遮断状態検出スイッチの接点入力が入力となる状態を、遮断棒が降りていると判断する回路構成であった。このため、接点の劣化で接点状態が入力となった際に、実際には遮断棒が上がった状態であるにも関わらず、遮断棒が降りている状態と判断した可能性があると考えられる。
- ② 遮断棒の遮断状態検出スイッチと開放状態検出スイッチの組み合わせ異常を検知する仕組みが無かった。

- (1) 接点接触不良が発生した時に安全側の動作となるよう、遮断棒の遮断状態検出スイッチの接点モードを「遮断棒が上がっている状態でオン、降りている状態でオフ」から「遮断棒が上がっている状態でオフ、降りている状態でオン」に変更し、スイッチの接点状態が入力である場合は段差解消機が動かない構造とした。
- (2) 信頼性を向上させるため、渡し板の状態を確認するスイッチを追加(渡し板が上がった状態でオンする)し、遮断棒の遮断状態検出スイッチと直列で入力させ、スイッチを二重化した。

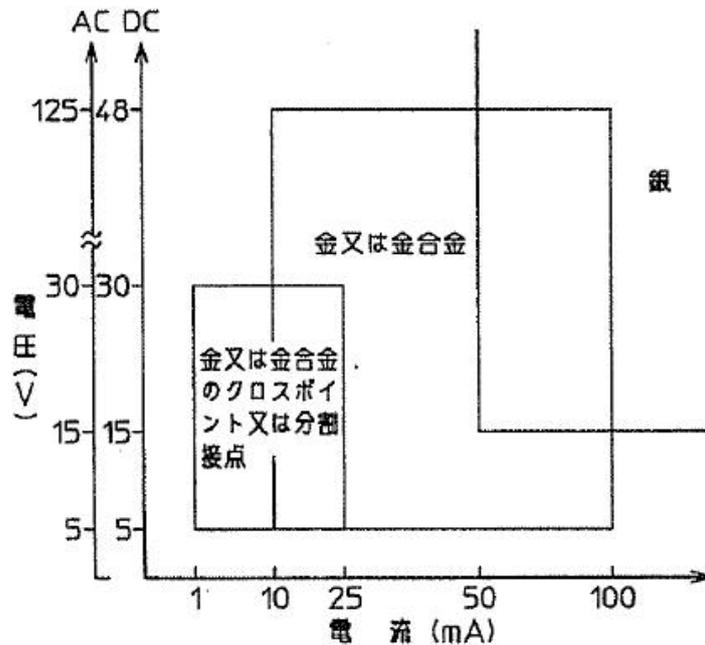
負荷電圧、電流に対する接点材料の選択の目安

(略) 銀は金属材料中で最も高い電気伝導度を持ち、貴金属としては安価であり、物理的性能は接点材料として適しているため、接点としては一番多く使用されている。しかし、銀は化学的性能が必ずしも満足の行くものではない。すなわち、大気中で導電性の悪い酸化被膜を生成したり、硫化して黒色の硫化皮膜をつくる。(略) マイクロスイッチの負荷電圧、電流に対する接点材料の選択の目安を図に示す。
