改善箇所説明図

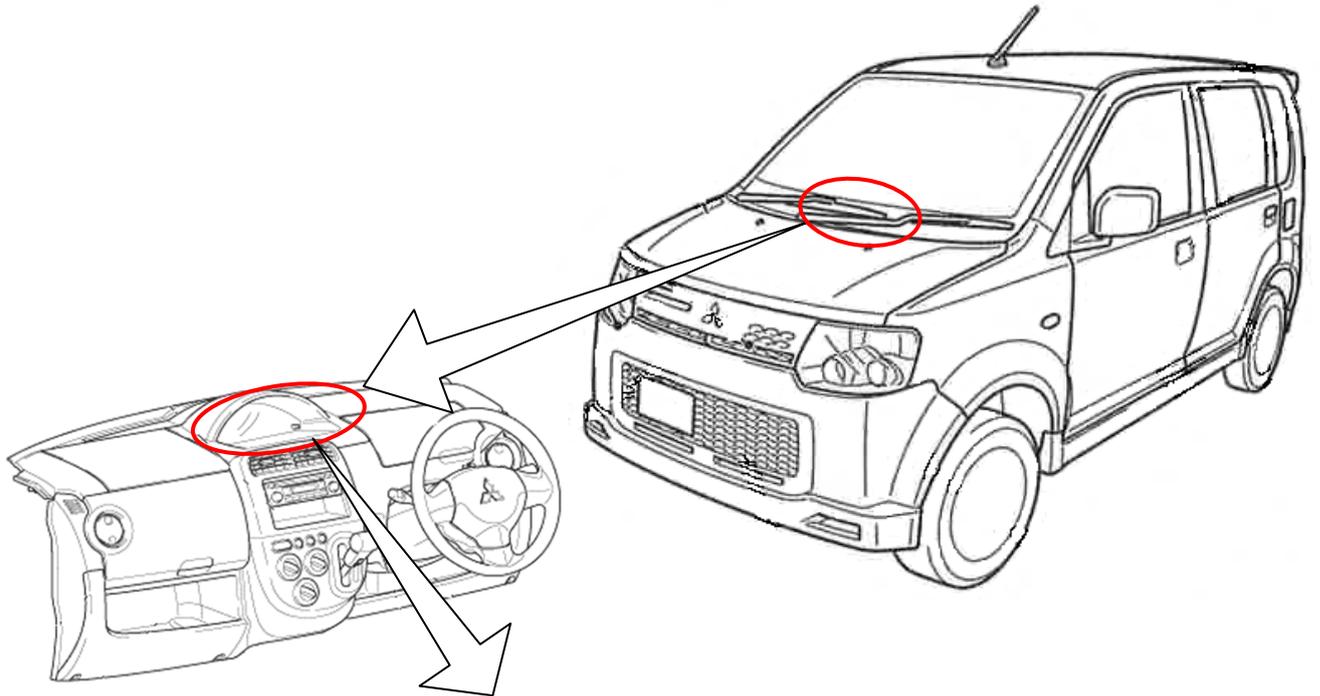
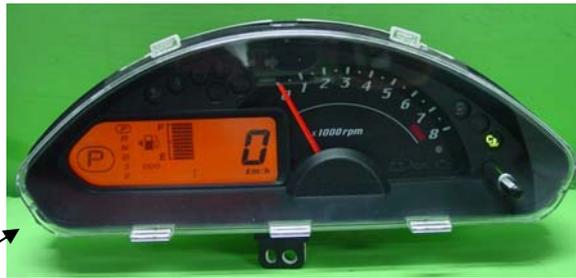
コンビネーションメーター

基準不適合発生箇所

コンビネーションメーター内の基板はんだ付け工程の管理が不適切なため、液晶表示部を固定している樹脂ケースの熱膨張・収縮の繰り返しにより、はんだ部に亀裂が発生するものがある。そのため、液晶表示部回路が導通不良となり、速度計、走行距離計及び燃料計等が表示不良となるおそれがある。

全使用者に対し当該不具合について周知し、表示不良の申し出があった場合はコンビネーションメーターを対策品に交換する。
