# 改善箇所説明図

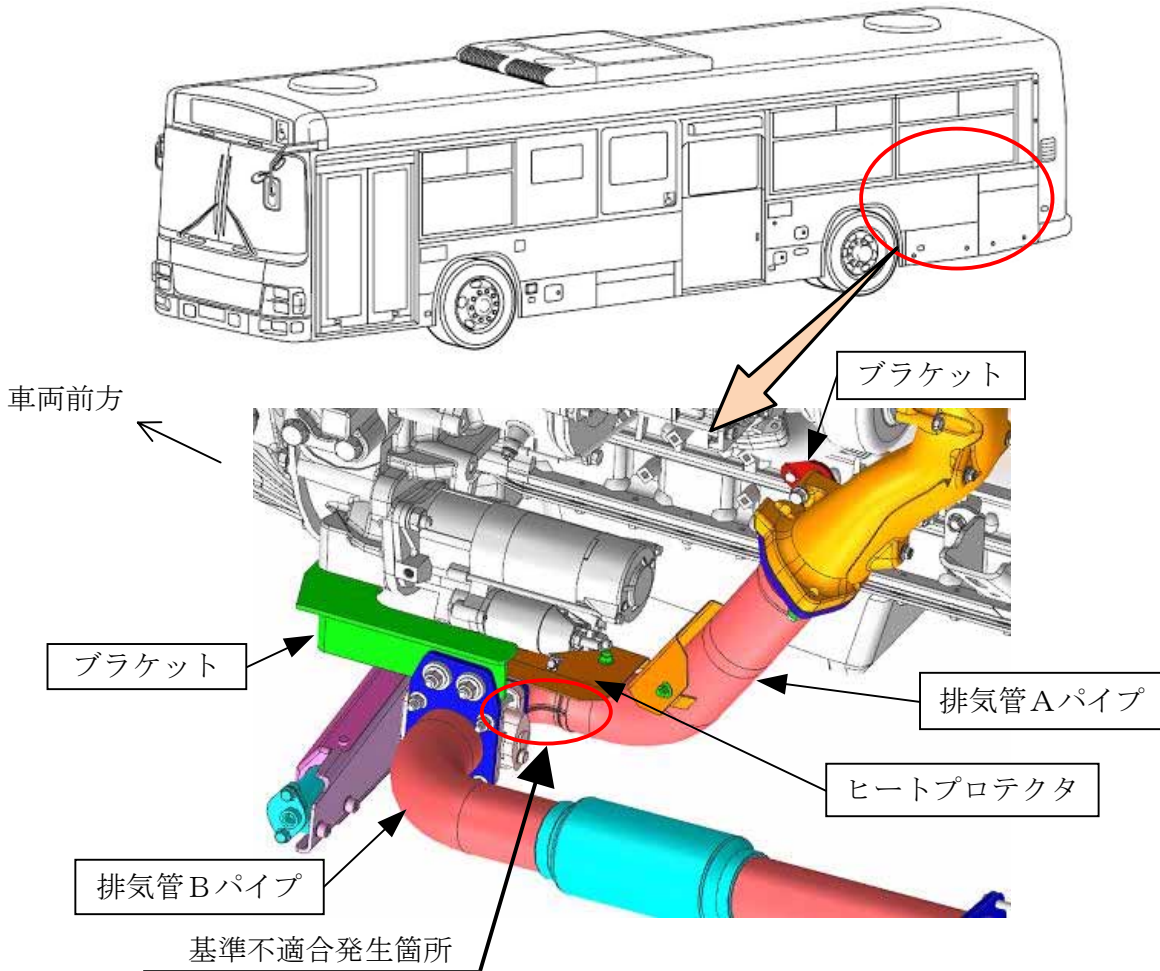
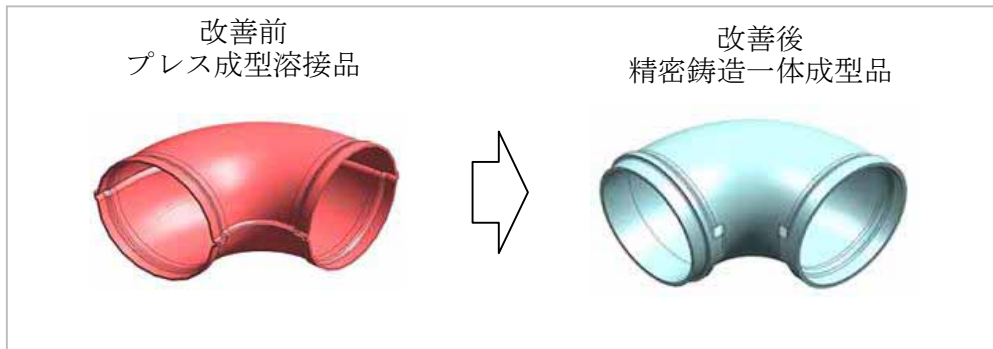
路線バスにおいて、排気管溶接部の強度が不足しているため、エンジン回転により排気管が共振して過大な応力が発生し、溶接部に亀裂が生じることがある。そのため、そのまま使用を続けると亀裂が進行し、最悪の場合、排気ガスが漏れるおそれがある。

改善の内容： 全車両、排気管および関連部品を対策品に交換する。
