## 改善箇所説明図

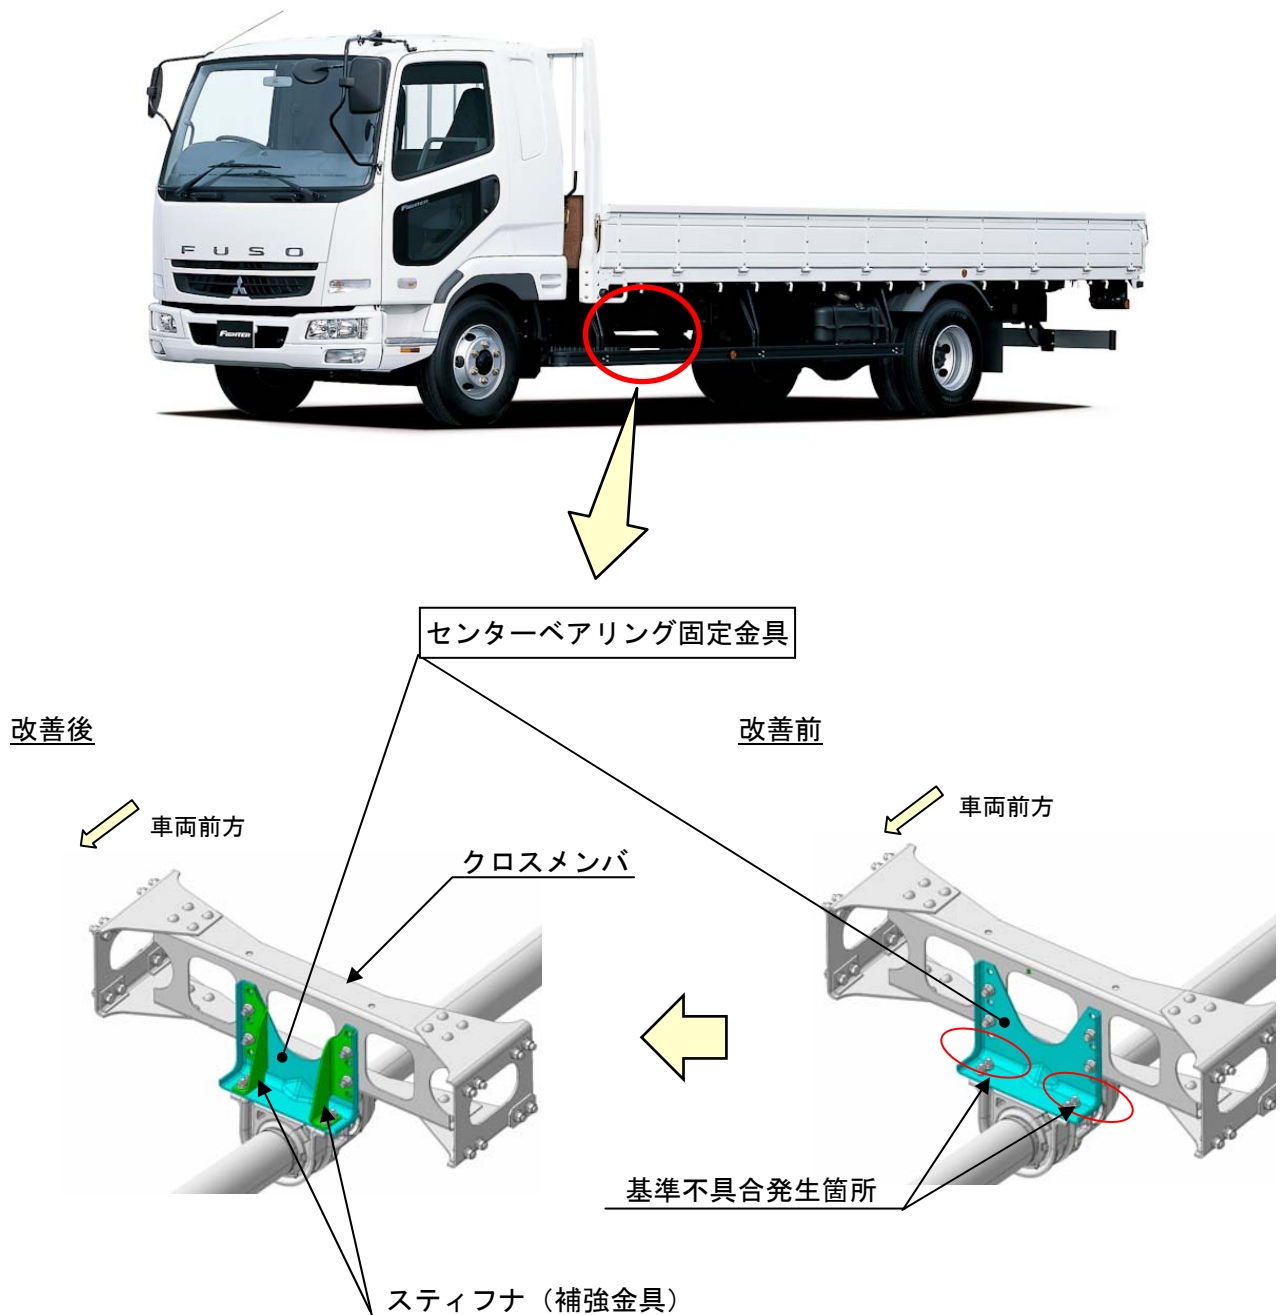
中型トラックの動力伝達装置において、センターベアリング固定金具の強度が不足しているため、プロペラシャフトの回転振動により、当該固定金具に亀裂が発生するものがある。そのため、そのままの状態で使用を続けると、亀裂の進行により当該固定金具が破断し、プロペラシャフトが脱落して、走行不能となるおそれがある。

全車両、センターベアリング固定金具に補強金具を追加する。

なお、センターベアリング固定金具に亀裂がある場合は、センターベアリング固定金具を新品に交換する。
