改善箇所説明図

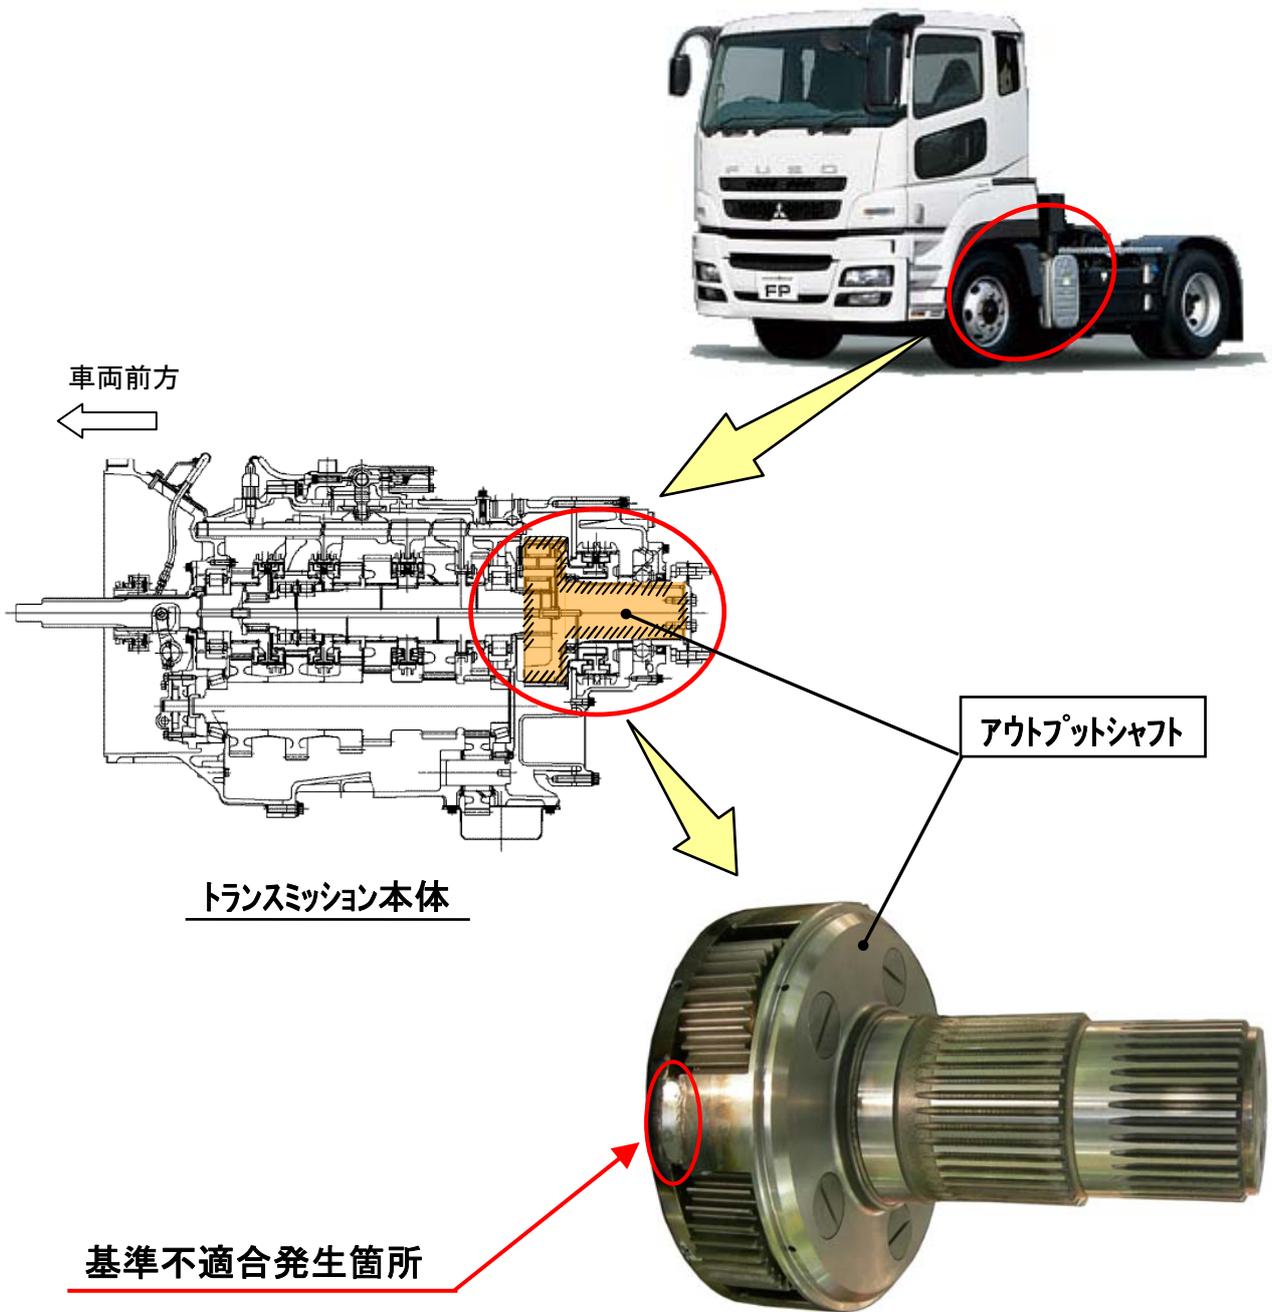
大型トラックにおいて、変速機のアウトプットシャフトの溶接が不適切なものがある。そのため、そのままの状態で使用を続けると、アウトプットシャフトの溶接部が破損し、最悪の場合、走行不能となるおそれがある。

全車両、アウトプットシャフトを良品に交換する。

注：□ は交換部品を示す。
