改善箇所説明図

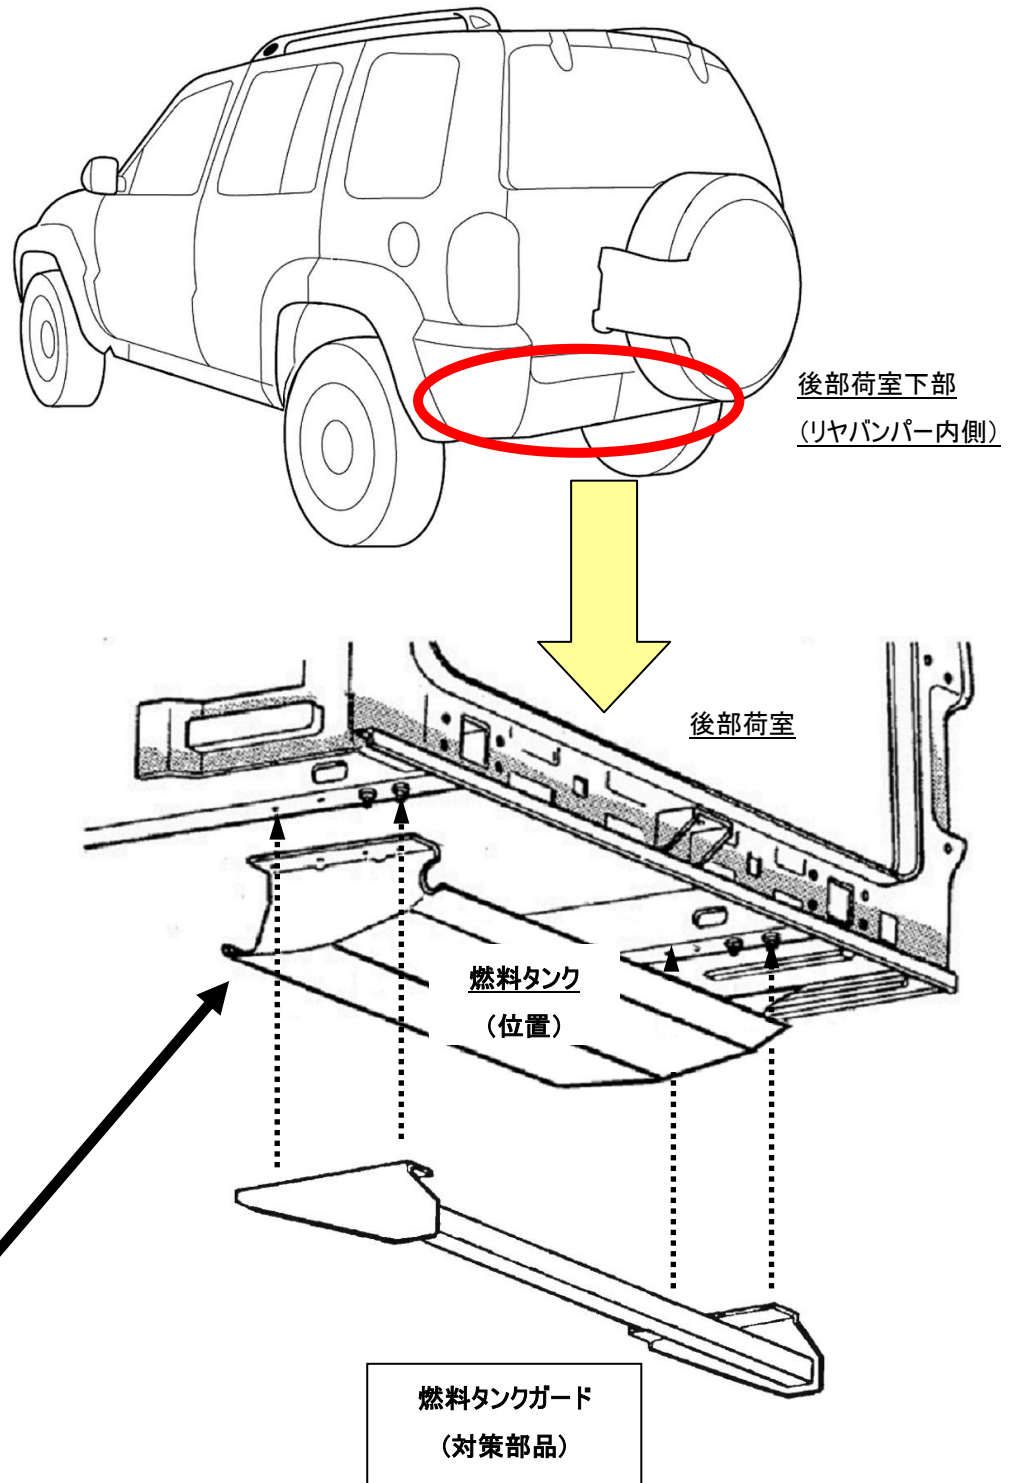
基準不適合発生箇所

車両後部に組み付けられた燃料タンクにおいて、特殊な状況で追突を受けると、燃料タンクが破損し、燃料漏れが発生することがある。そのため、最悪の場合、車両火災に至るおそれがある。

なお、衝突時等における燃料漏れ防止の技術基準を満たしているが、乗員の安全性を向上させるために行う措置である。

全車両、燃料タンクガードを装着する。

なお、本対策に必要な部品の準備に時間を要することから、当面の措置として、まずは使用者に対しダイレクトメールにより連絡を行い、対策部品の準備が整う9月下旬頃より再度連絡を行なう事とする。

識別：燃料タンクガード
