## 改善箇所説明図

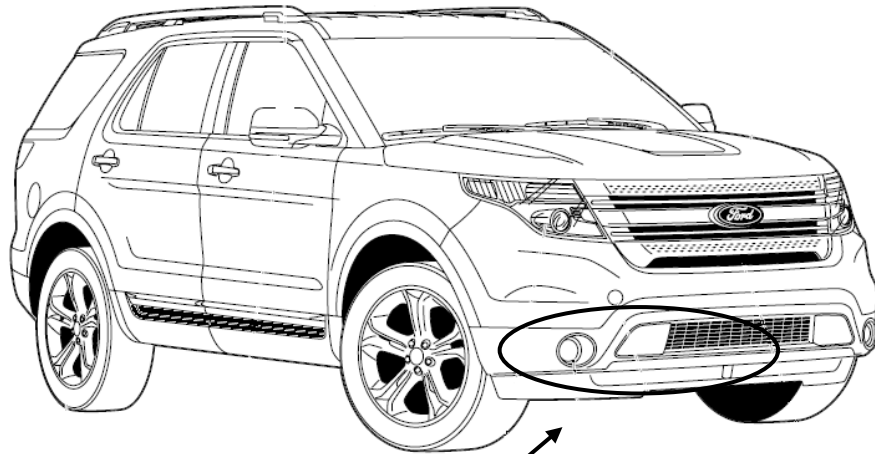
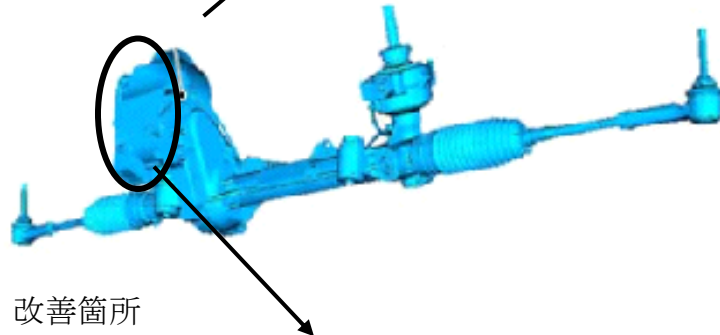
改善箇所

パワーステアリング制御モジュール  
(電動パワーステアリングギヤボックスと一体構造)

電動パワーステアリングギヤボックスにおいて、内部部品の製造が不適切なため、電気信号の通信障害が発生するものがある。そのため、フェールセーフ機能が作動して、パワーアシストが停止することでハンドル操作に支障をきたすおそれがある。

全車両、通信障害が発生した場合であってもパワーアシストを継続するようパワーステアリング制御モジュールのプログラムを変更する。

また、パワーステアリング制御モジュールを点検し、既に通信障害の故障が発生している場合には、電動パワーステアリングギヤボックスを良品に交換する。

識別：フロントドア右側のドアチェッカーボルトに黄色いペイントを塗布する。
