東京都内エレベーター事故調査報告書

平成26年10月

発生日時：平成25年9月17日 14時30分ごろ

発生場所：東京都港区 東京タワー

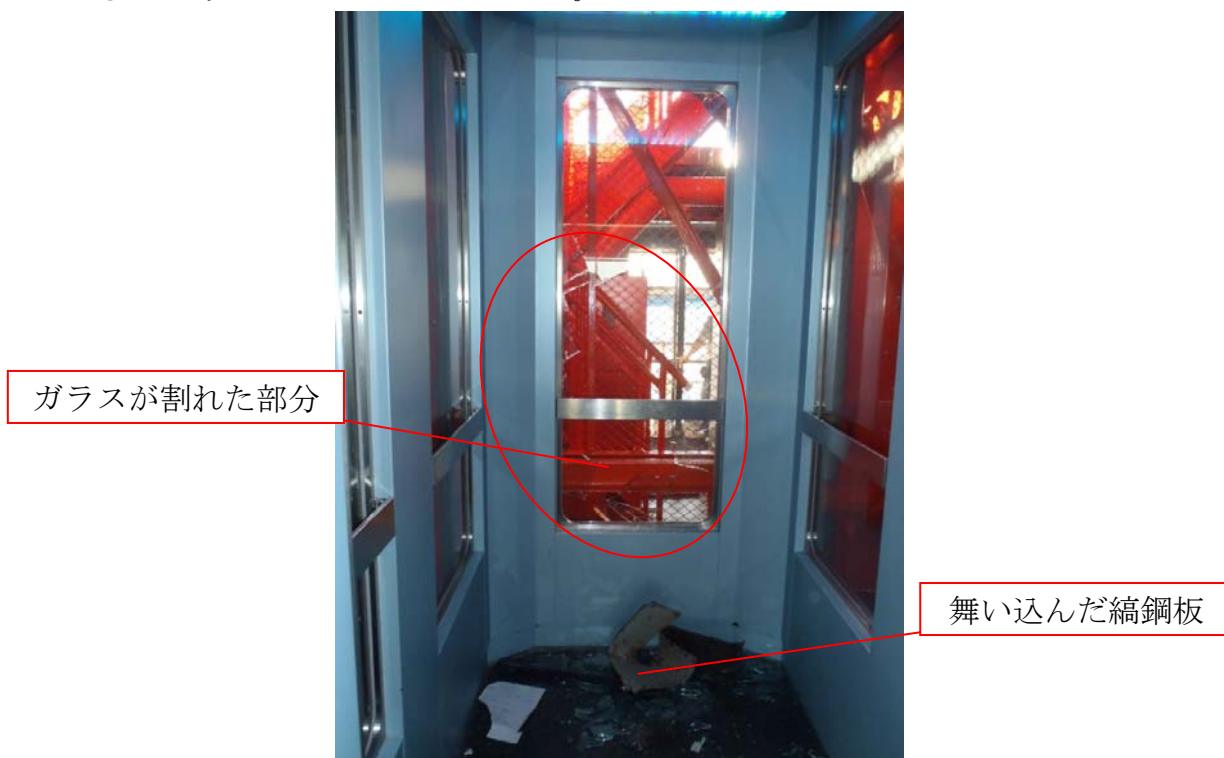
写真2. 事故発生後のかご内の様子 (東京タワーより提供)

事故発生時、1 2名の利用者が乗車していたところ、かご内に折れ曲がった縞鋼板が舞い込み、割れたガラス片により被害者が負傷した。(写真2、写真3)

割れたガラスは線入磨き板ガラス(単板ガラス)であり、厚さは6.8mmであった。三菱電機ビルテクノサービスによると、ガラスに関する交換履歴は残っておらず、建築当初から線入磨き板ガラスが用いられていたものと考えられるとのことである。

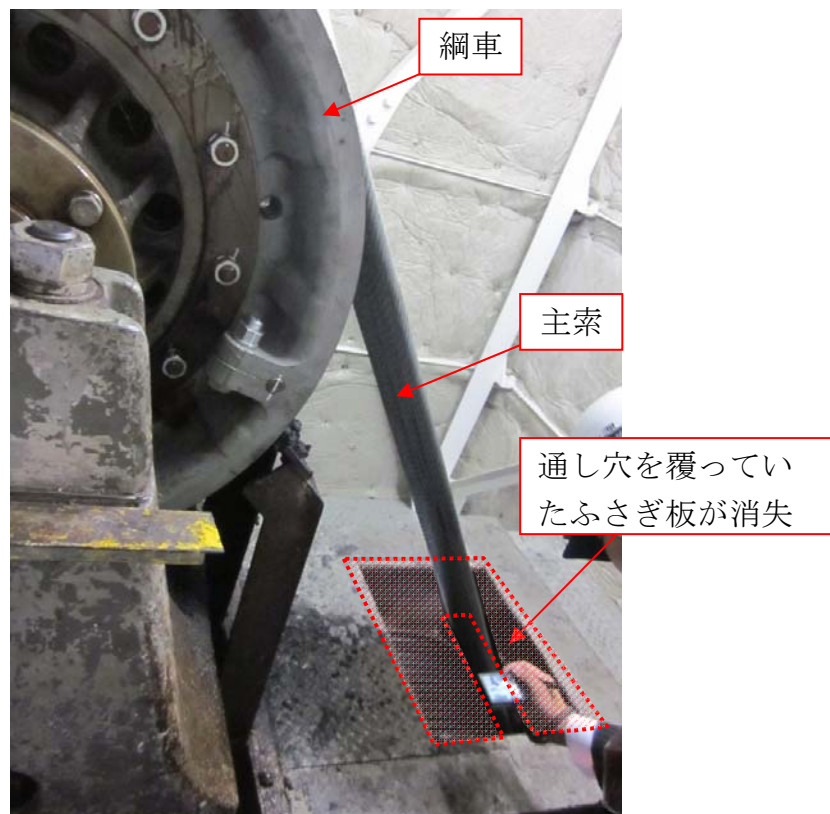
写真4. 機械室内の綱車、主索、ふさぎ板の位置関係

三菱電機ビルテクノサービスが事故後に機械室の確認を行ったところ、主索の通し穴を覆っていた「ふさぎ板」と呼ばれる部品が消失しており、かご内に舞い込んだ縞鋼板と同一のものであることが確認された。(写真4)

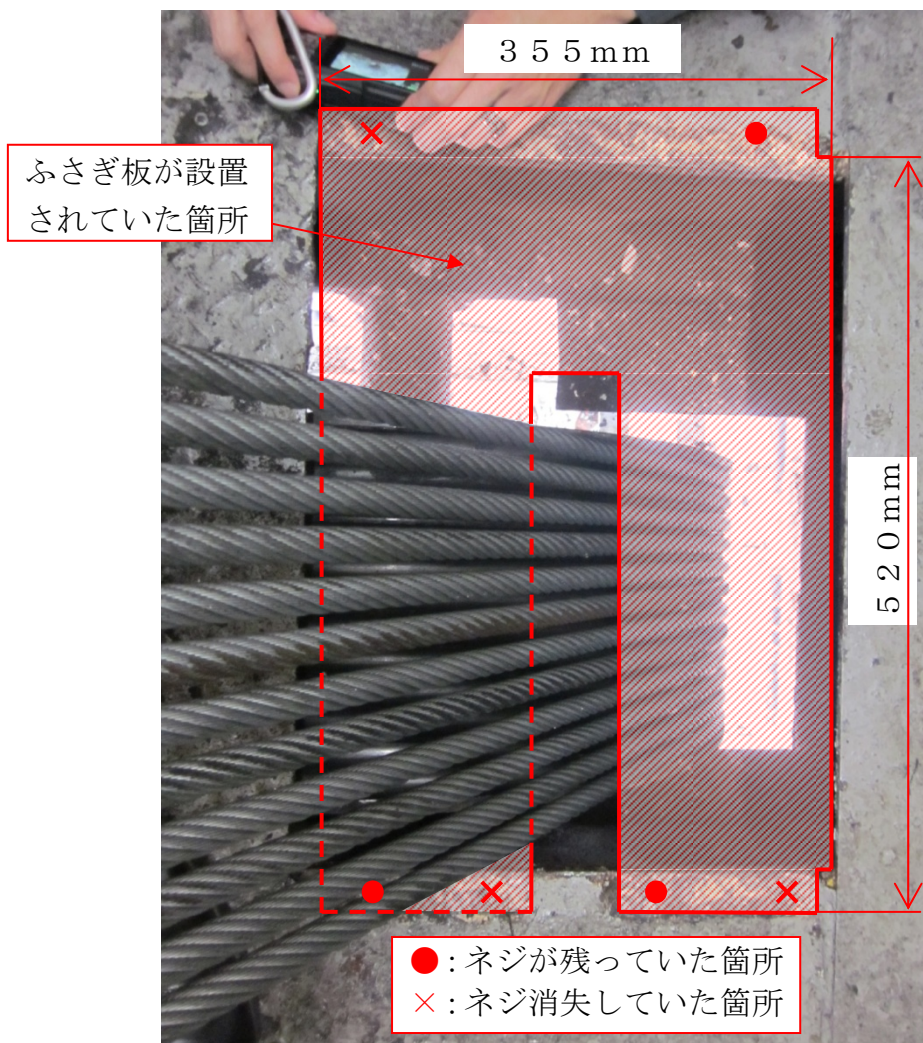
写真5. ふさぎ板が設置されていた箇所

ふさぎ板はコの字型の縞鋼板(重さ:3.5kg、厚さ:2.3mm)で、M6のネジにて6点止めされていたものであつた。6箇所のネジ止め部はネジの頭部が破断してネジのみが残っている箇所と、ネジごと消失している箇所があつた。(写真5、写真6)

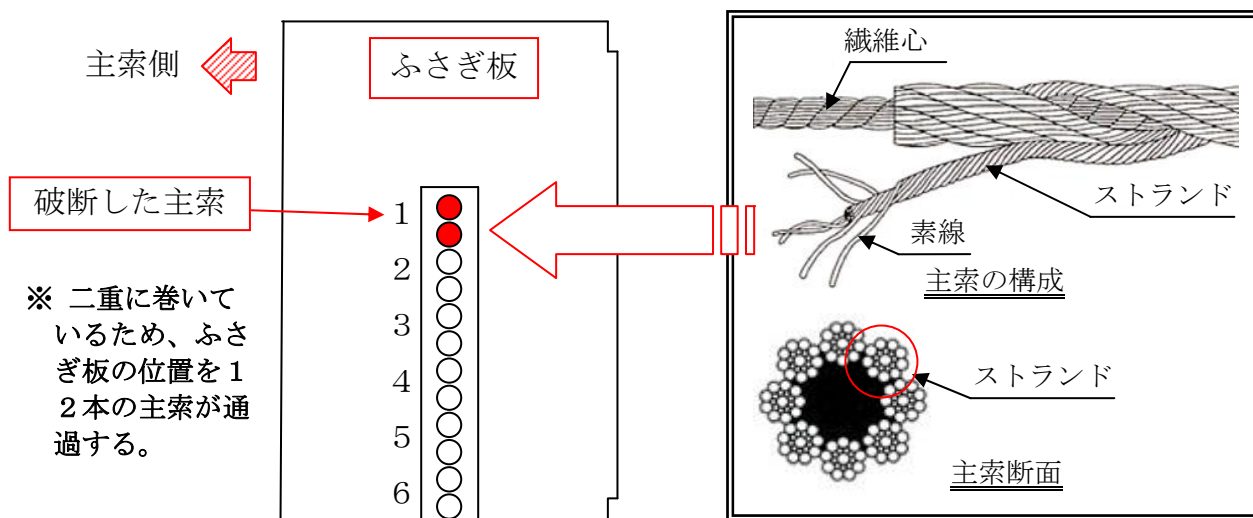
図2. 破断した主索(ふさぎ板を上面視)

事故発生後、6本の主索のうち図2に示す1本が破断していたことが確認された。次頁以降に本主索の損傷状況を示す。残りの5本の主索については、素線切れが複数箇所を確認されたものの、大きな損傷は見受けられなかった。

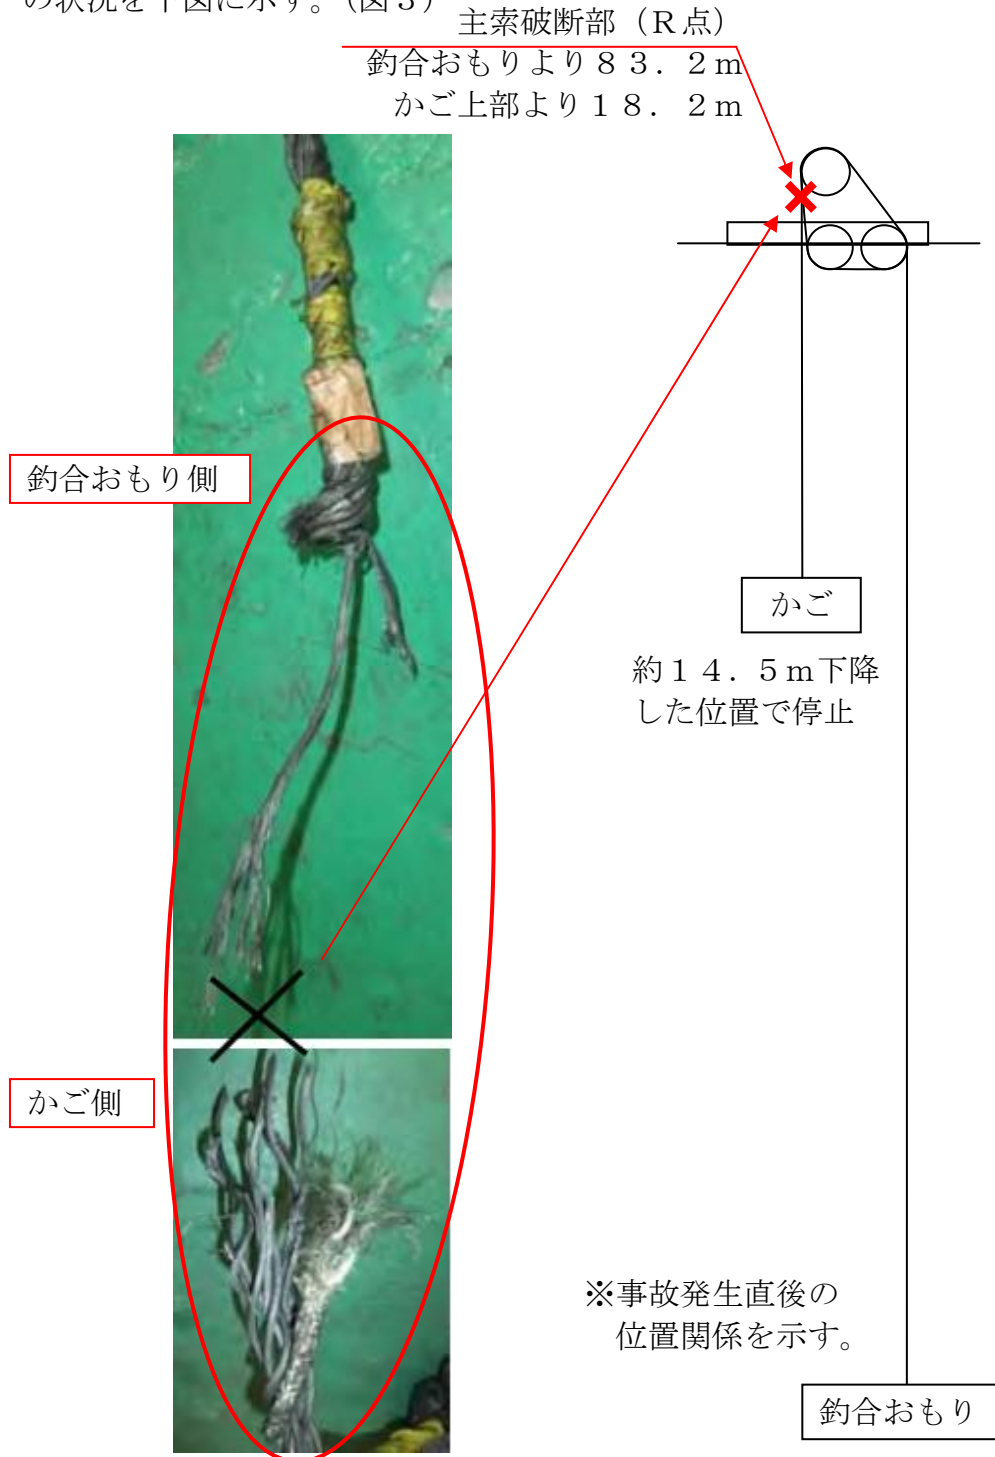
図3. 主索の破断の状況

三菱電機及び三菱電機ビルテクノサービスによると、破断した主索は巻上機部分で破断し、かご側はかご上に落下、もう一方の釣合おもり側は巻上機部分で絡まった状態となっていたとのことである。破断の状況を下図に示す。(図3)

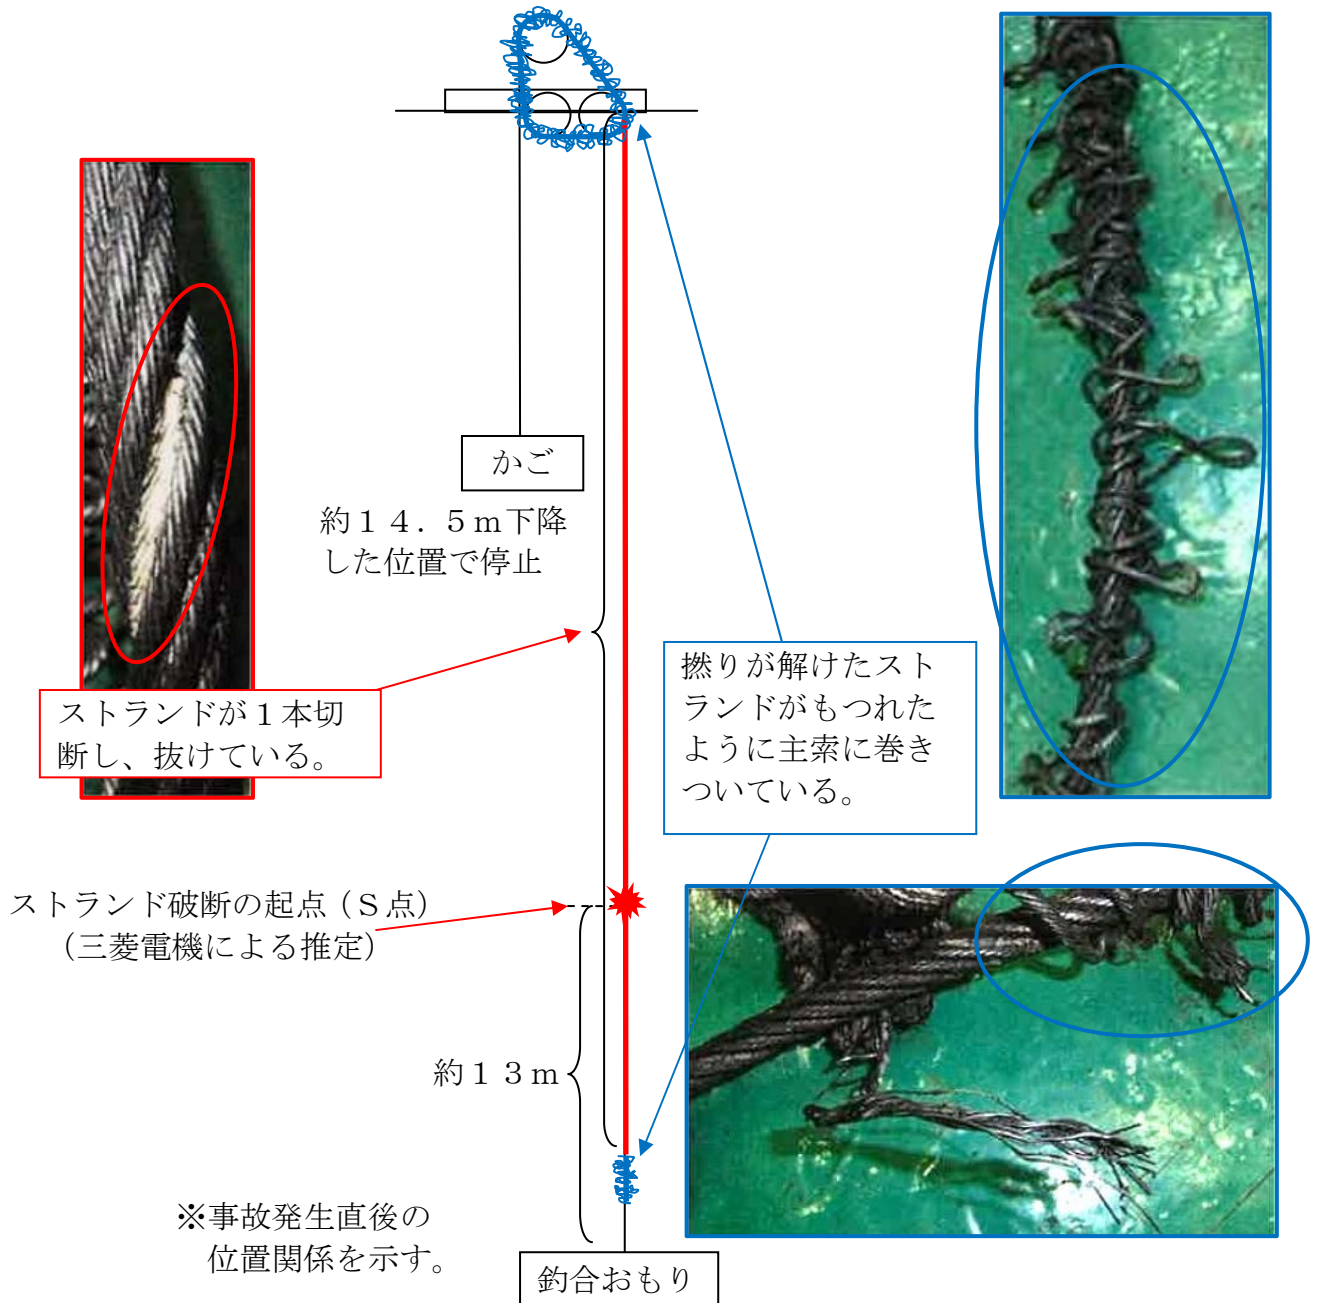
図4. ストランドの状況

破断した主索は破断箇所以外に、主索を構成する8ストランド中、1ストランドが切断していたことが確認された。切断したストランドは、撚りが解けもつれたように、主索に巻き付いていた。(図4)

2. 3. 3 (2) にて示したように、破断したストランドは撚りが解けもつれたように主索に巻き付いていた。この集塊部分が、主索が破断する前に、通常触れることのない距離にあったふさぎ板に接触したものと考えられる。

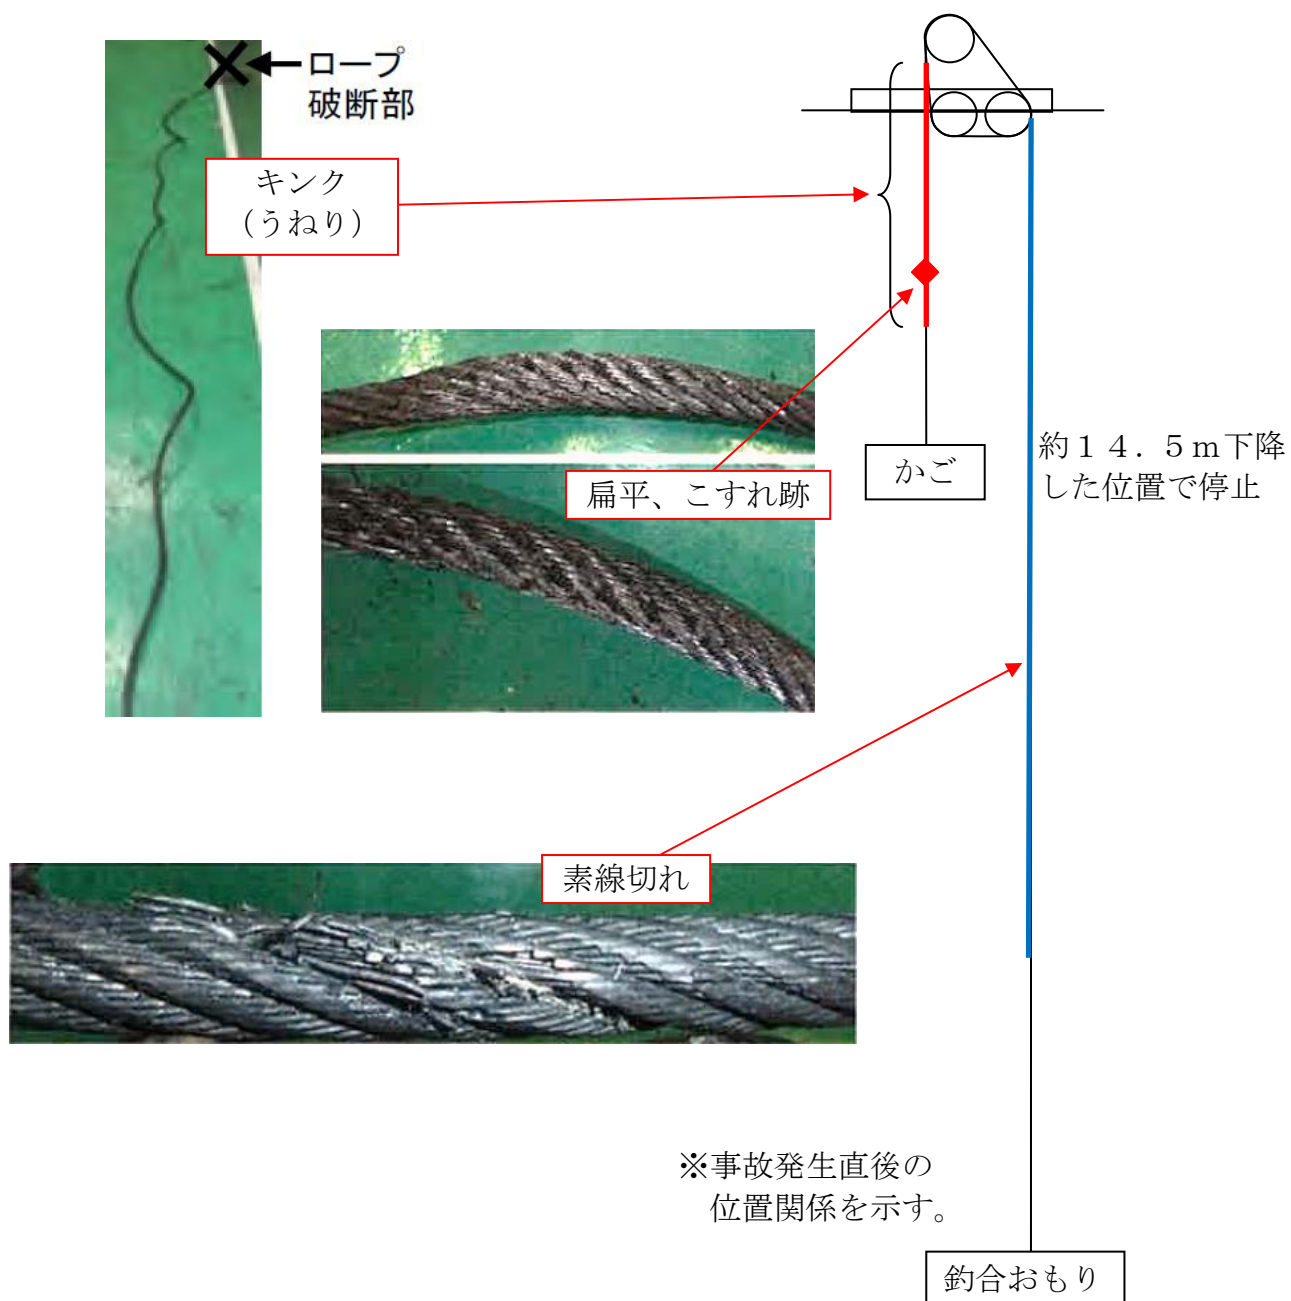
図5. その他の損傷状況

破断した主索は前述以外の損傷状況として、素線切れが集中している部分が複数箇所にあること、一部に扁平やこすれた跡があること、また 全長にわたり発錆は見受けられないことが確認された。(図5)

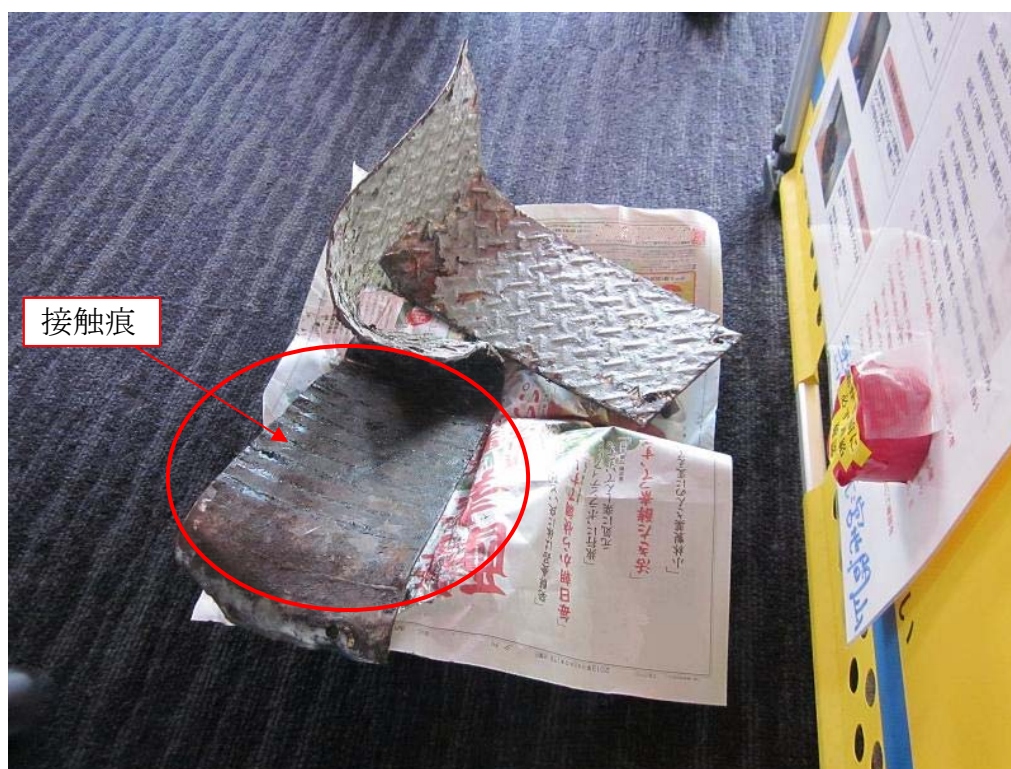
写真7. 主索の接触痕

- ① 主索が接触した痕跡が確認された。(写真7)
- ② 回収できた、ふさぎ板取り付けネジ3本の破断面を確認した結果、いずれも引張り方向の力による破断面(延性破面)が確認された。(写真8)

外れたふさぎ板には主索が接触した跡が認められることから、主索の集塊部分の接触が繰り返され巻き込まれ変形した後に、昇降路側に落下したものと考えられる。

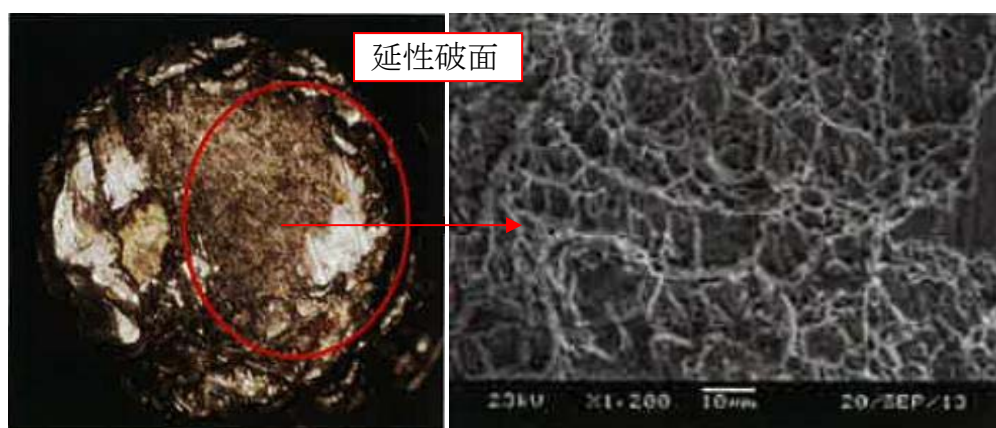
写真8. 取り付けネジの破断面

2. 3. 4 にて示したように、ふさぎ板を固定していたネジは引張り方向の力により破断に至ったものと推測されることから、ストランドの集塊部分がふさぎ板に接触しこれを引き上げる力を加えた可能性が高いものと考えられる。

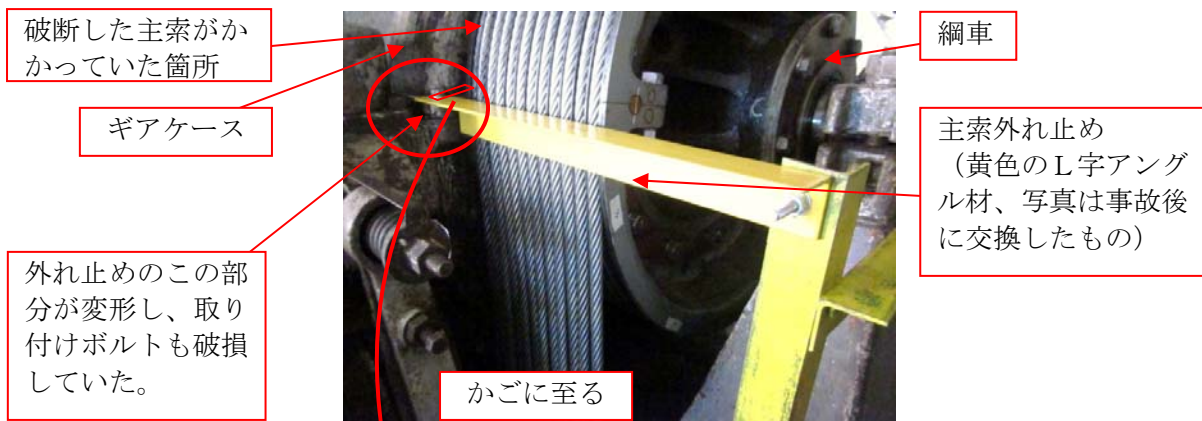
写真9. 主索外れ止め

- ① 主索外れ止めの変形、取り付けボルト破損が確認された。(写真9)
- ② 主索が、綱車とギアケースの間に引っかかった痕跡が確認された。(写真10)
- ③ 破断した主索がかかる綱車溝が他の溝と比較して摩耗していた。(写真11)

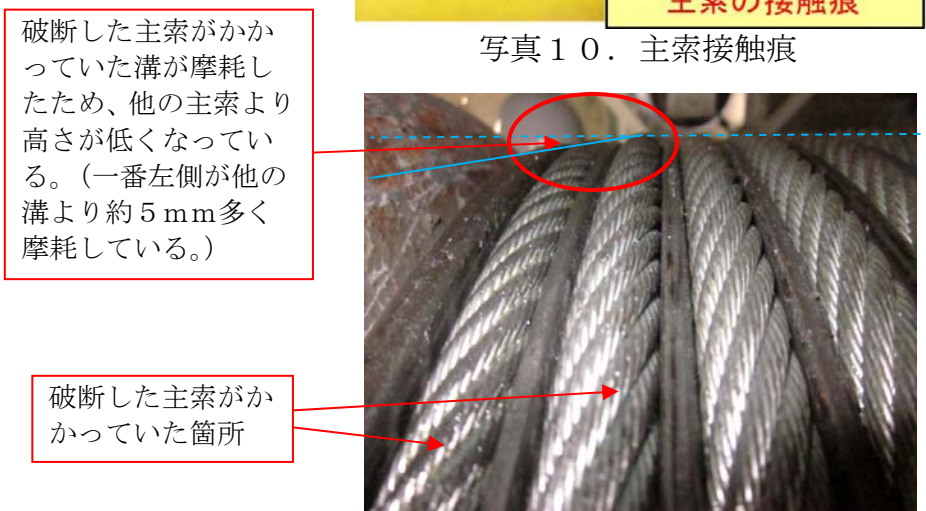
写真11. 綱車溝に架かる主索

※ 写真11は、仮復旧で主索のみ交換後に撮影したもの

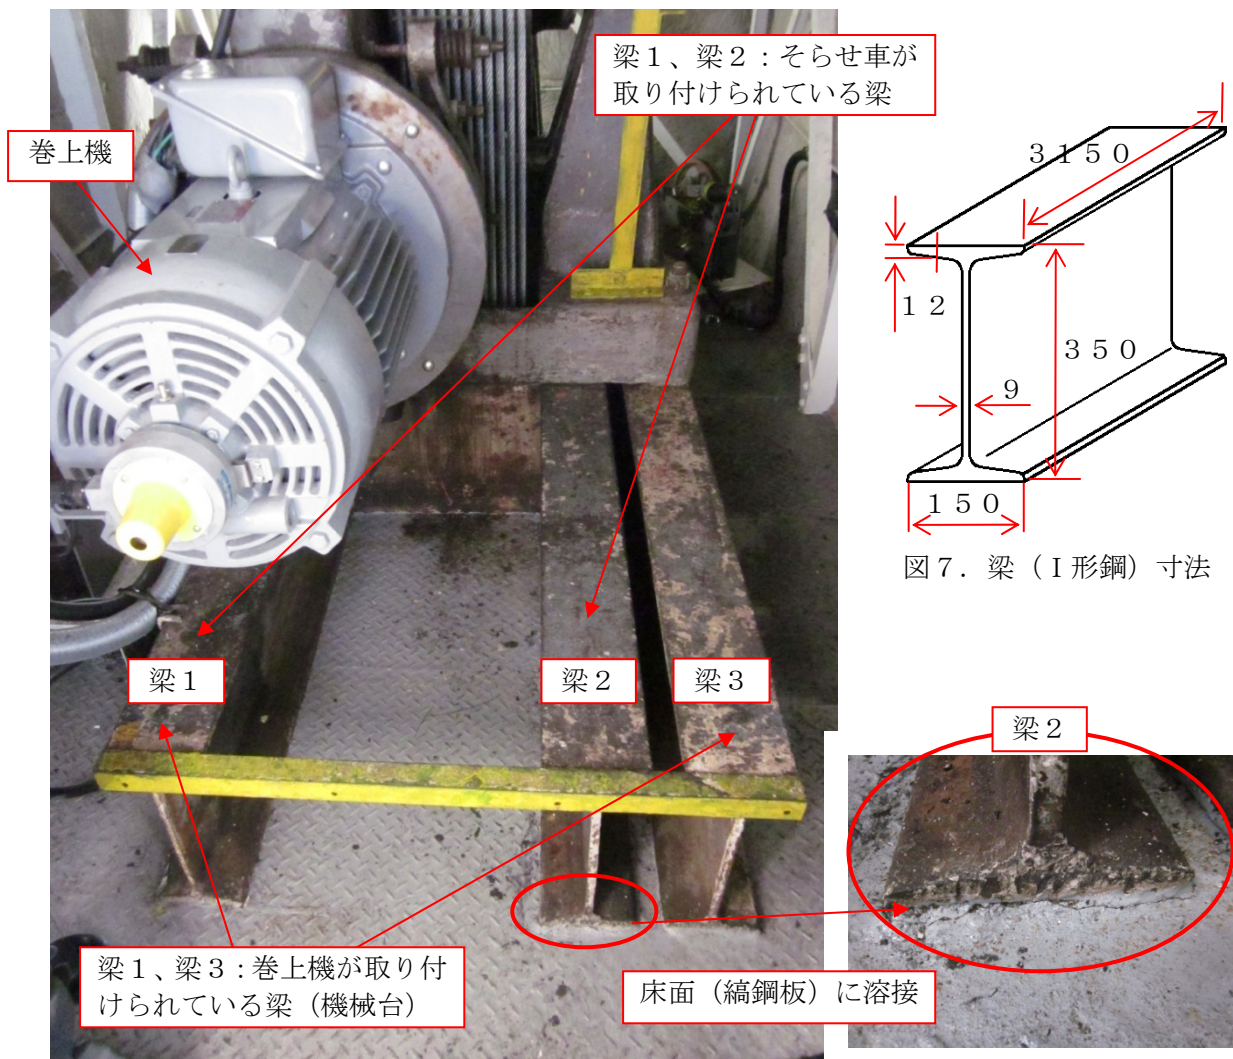
写真12. 梁の固定の状況

機械室には、巻上機（綱車）、そらせ車を設置するための梁（機械台及びそらせ車を取付ける梁）が3本（梁1、梁2、梁3）あり、2つのそらせ車は下図において青色にて示す梁1及び梁2に取り付けられている。また、巻上機を設置する機械台である梁1及び梁3も含め、3本の梁は機械室床面（縞鋼板）と溶接されている。（写真12）

これまで3本の梁は機械室の床板（縞鋼板）に溶接されていたものであったが、床下に新規部材を追加し建築梁へのボルト固定を行った。（図14）

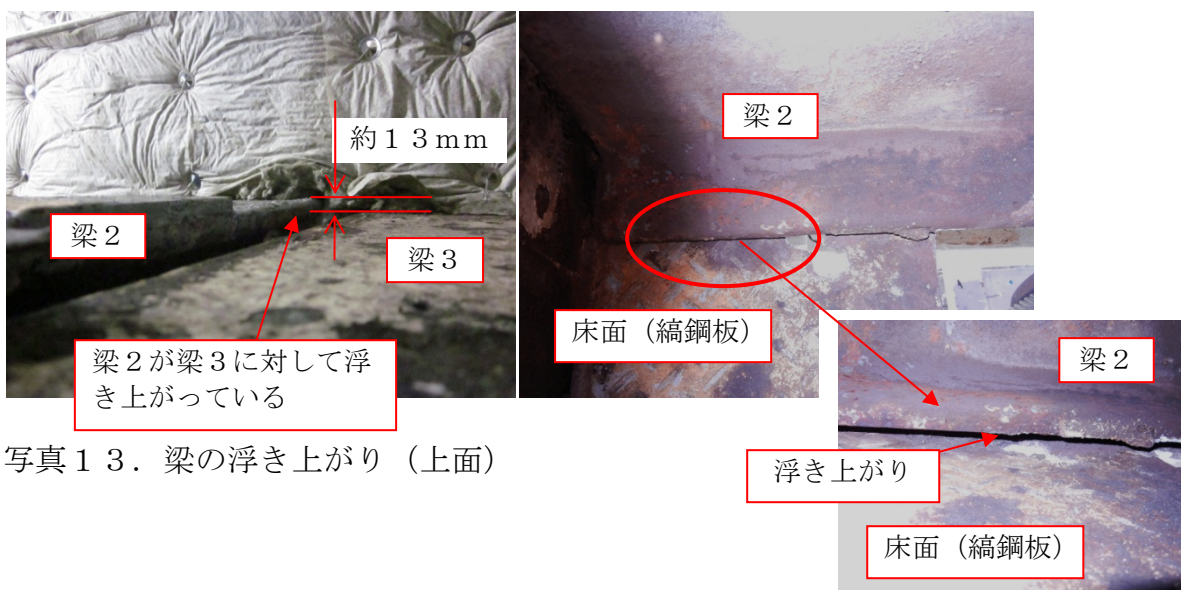
写真13. 梁の浮き上がり（上面）

三菱電機及び三菱電機ビルテクノサービスによると、梁2の第1そらせ車側端部の溶接が外れ、他の梁に対して約13mm浮き上がっている状態であった。（写真13）

これは、図11に示すように、他の2本の梁（梁1、梁3）に対しては、巻上機により下方向に押しえられる力（A）が働くが、当該梁にはそらせ車により上方向に引き上げられる力（B及びC）が働き、その結果機械室床面との溶接の一部が外れたものと考えられる。

三菱電機は、3本の梁を2本の押え梁で上部から固定することで、そらせ車取り付け梁の浮き上がりを防止するように改善した。

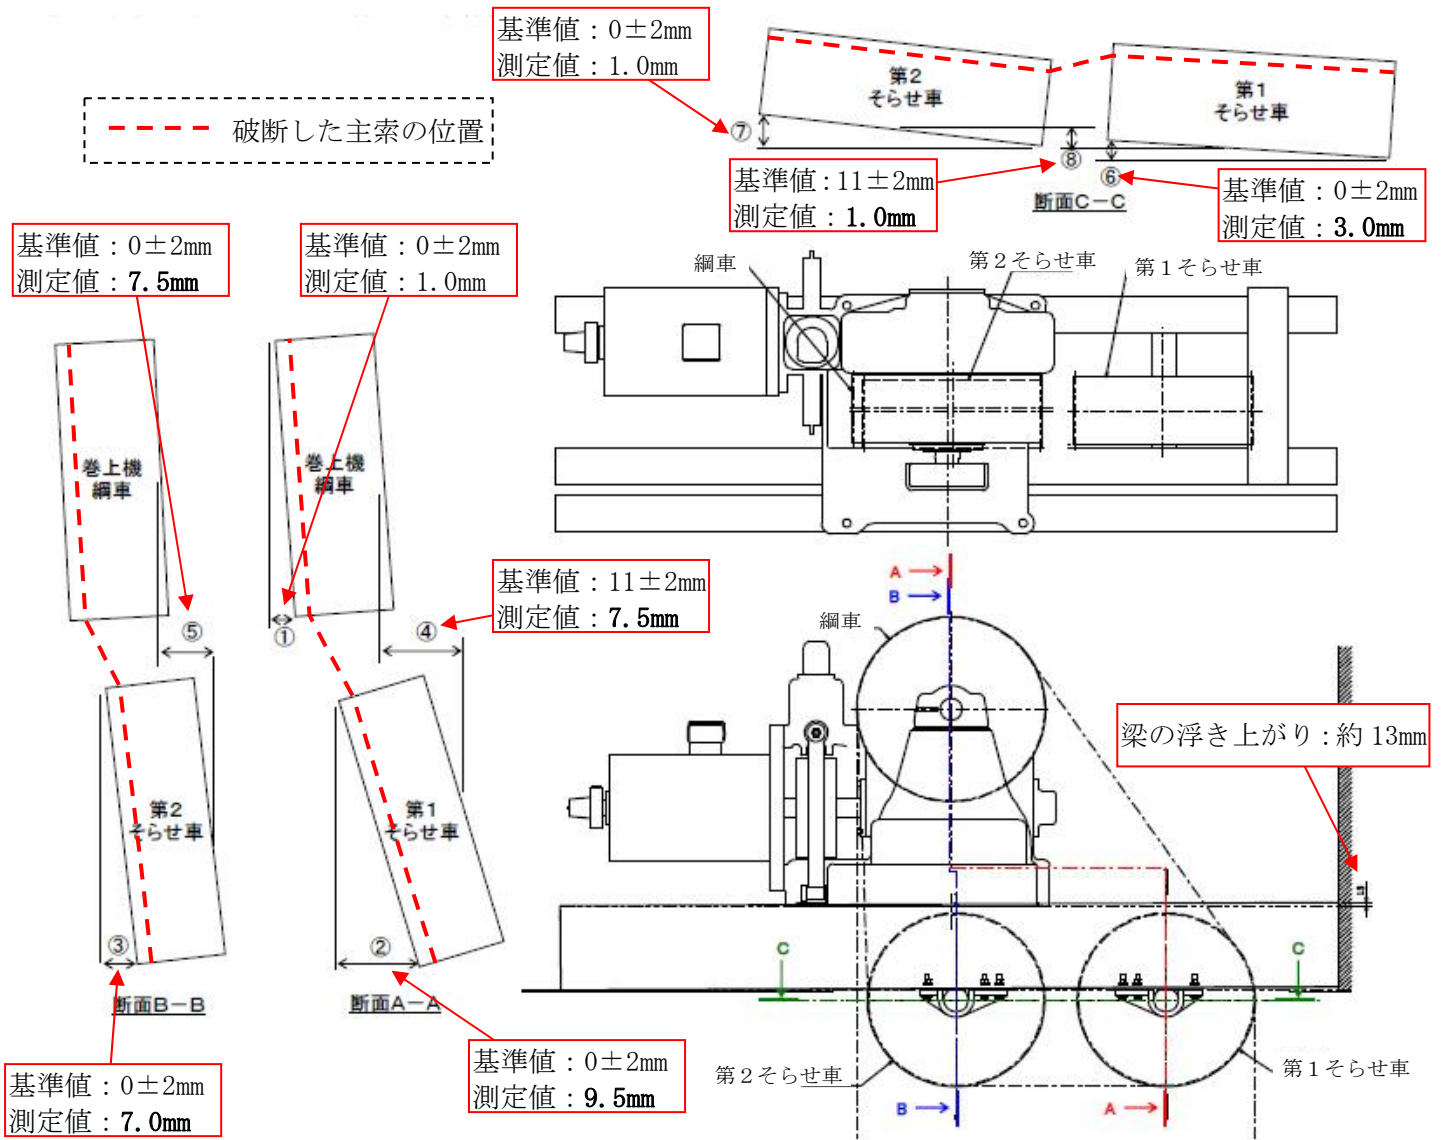
図8. そらせ車の傾き

また、綱車とそらせ車の平行、倒れの確認を行ったところ、梁の浮き上がりに伴いそらせ車の倒れが発生していること、綱車とそらせ車の芯ずれがあることが確認された。なお、これら、芯ずれ状態の確認や溶接部の確認は、目視による外観点検であるが、梁2の溶接箇所は梁1と梁2の間に架かる縞鋼板を取り外さなければ確認できない部分であった。

綱車とそらせ車の倒れが発生したのは、そらせ車の軸を固定している梁が、設置当初の位置より上方に浮き上がったためであるものと認められる。

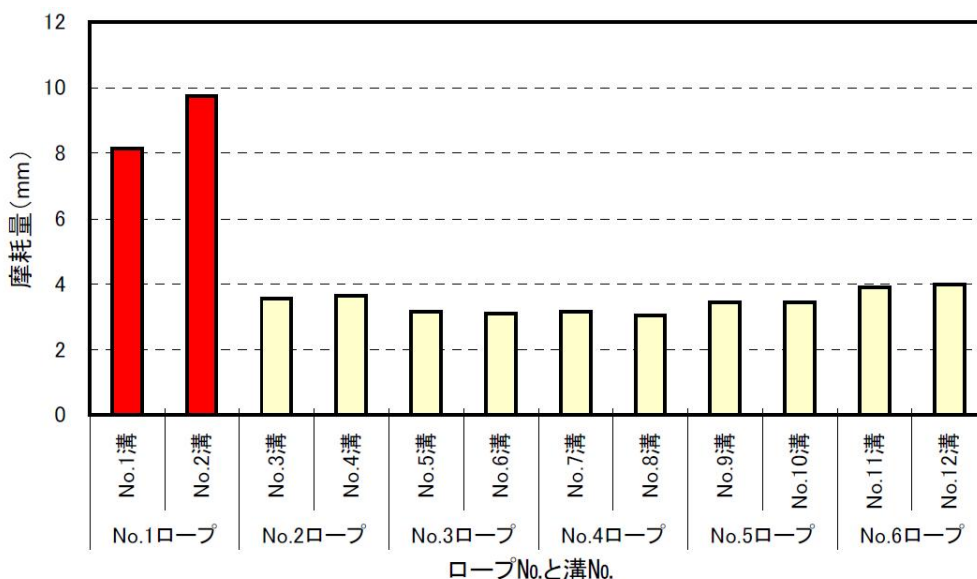
図9. 事故機綱車の各溝の摩耗量

破断した主索（No. 1ロープ）がかかっていた溝（上図において赤で示された溝）が、最も摩耗量の少ない溝と比較して約5～7mmの摩耗量の差があったことが分かる。（このように特定の溝が他の溝と比較して摩耗の進捗が進んでいる状態を、以下「段差摩耗」という。）

なお、三菱電機ビルテクノサービスによると、平成25年5月の保守点検の際にも綱車に段差摩耗が生じていることを認識していたが、その際は同社の定める綱車の交換基準には満たない摩耗量であったため、経過観察の状態であったとのことである。

このように、1回の運転で1.13m滑る状況が運転を行う度に繰り返され、1日の起動回数(約900回)から1日で約1km滑る中で、溝と主索がお互いに擦りつけられ共に摩耗し、ストランドの破断が発生した可能性が高いものと考えられる。なお、初めは溝の摩耗量が小さく滑り量が小さい状態であっても、溝の摩耗に伴い滑り量も増加し、更に摩耗が進行するものと考えられる。

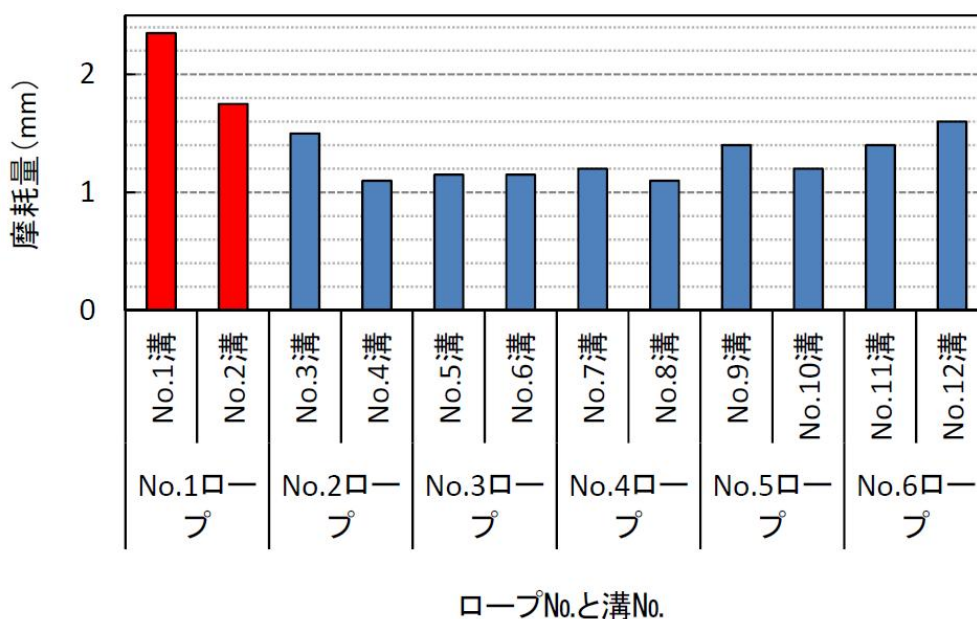
図10. 事故機そらせ車の各溝の摩耗量

第1そらせ車においては、破断した主索がかかっていた溝に約1mmの段差摩耗が生じていることが確認されたとのことである。

そらせ車の溝の段差摩耗の発生時期は不明であるが、設置後45年以上交換されずに使用されていたことから、今回の綱車の段差摩耗の要因である可能性が考えられる。
