東京都内エスカレーター事故調査報告書

平成26年10月

社会資本整備審議会

発 生 場 所：東京都港区内複合ビル 2階共用部エスカレーター乗場

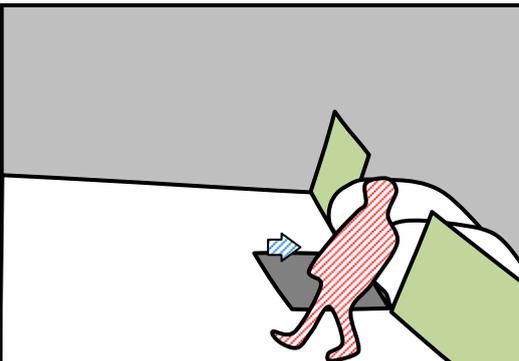
<p>吹抜け部のガラス製安全柵方向に後ろ向きで移動する。</p>

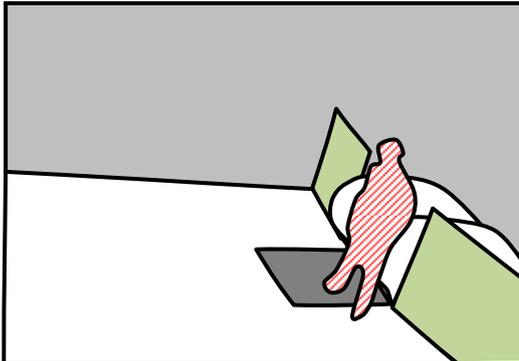
<p>エスカレーターの少し手前まで行ったところで一度後ろを振り返り、エスカレーターに向かって右側のニュアル部分の横の安全柵の前に立った後、右方向に移動しエスカレーターのハンドレールの前に立つ。</p>

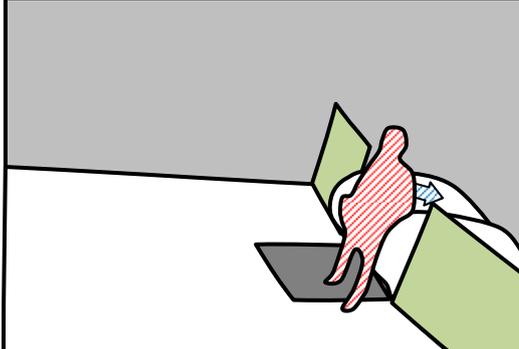
<p>体が後ろに傾き臀部がハンドレールに接触する。 一旦元の体勢に戻った後、再び後ろに体が傾き臀部の中央がハンドレールに接触する。</p>

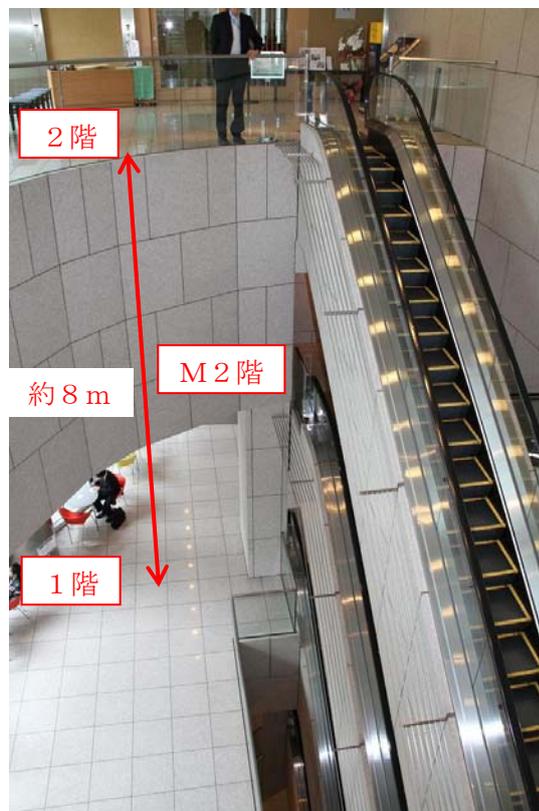
写真1. 事故が発生した吹抜け部分

- ① エスカレーターは2階とM2階の間に、約8mの高さの吹抜けに面して設置されている。（写真1）
