不具合箇所説明図

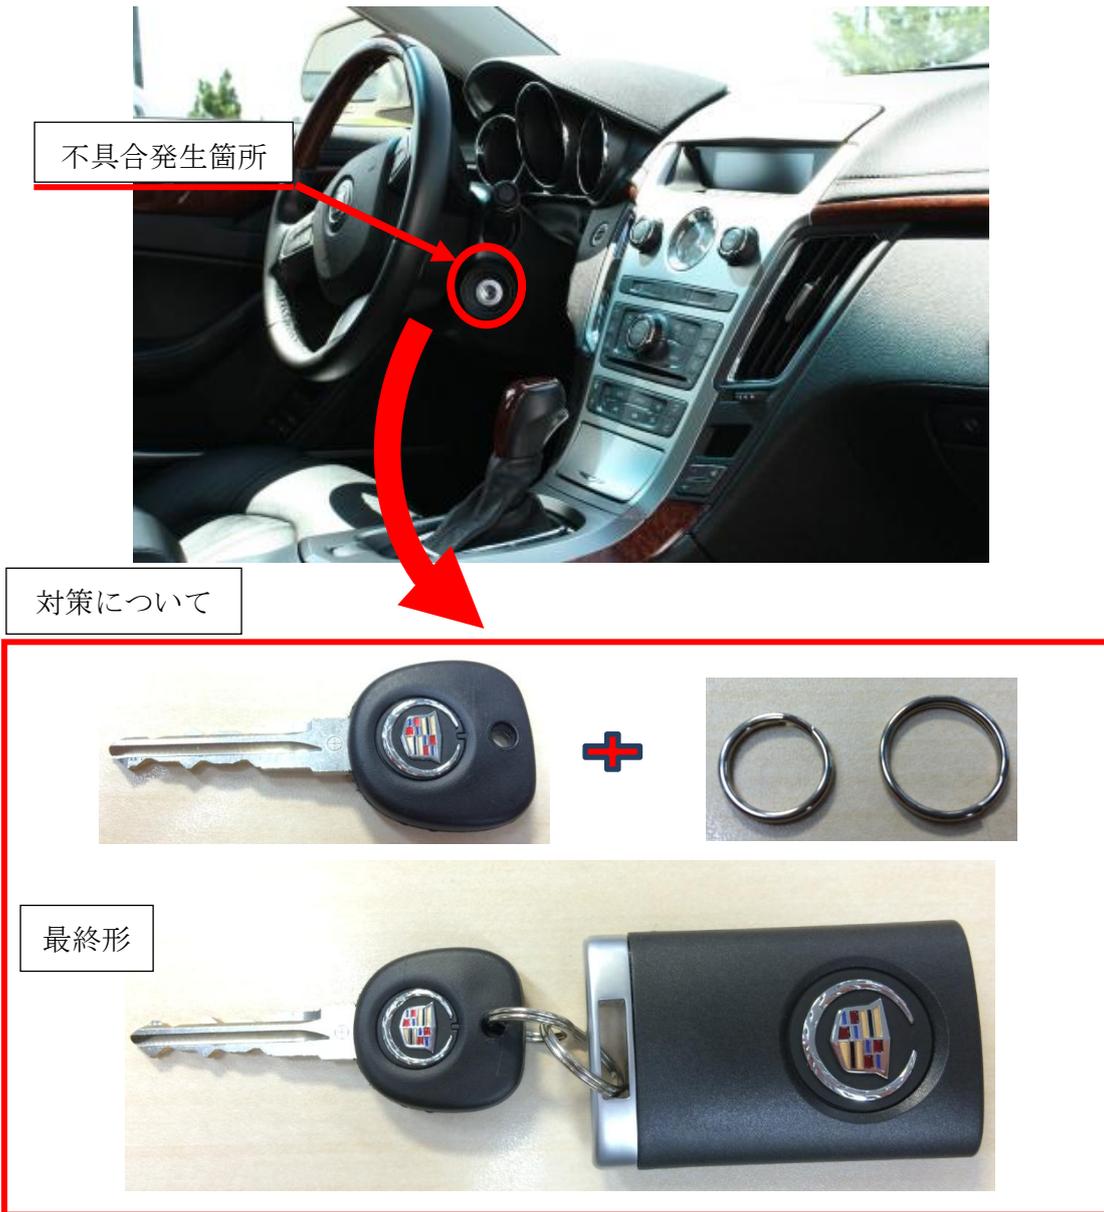
イグニッションキーにキーホルダー等を装着していると、走行振動等により、イグニッションキーが” RUN” 位置以外に動いてしまうことがある。その場合、車両電源が断たれるため、エンジンが停止するとともに、ブレーキ補助やパワーステアリング等が機能せず、運転操作に支障をきたす。また、この状態で事故を起こした場合、エアバッグが展開しないことがあり、被害が拡大するおそれがある。

全車両、イグニッションキーに対策用のキーリングを装着する。
また、オーナーズマニュアルに追補ステッカーを貼付する。

左ストラット部分に黄色ペイントを塗布する。
