改善箇所説明図

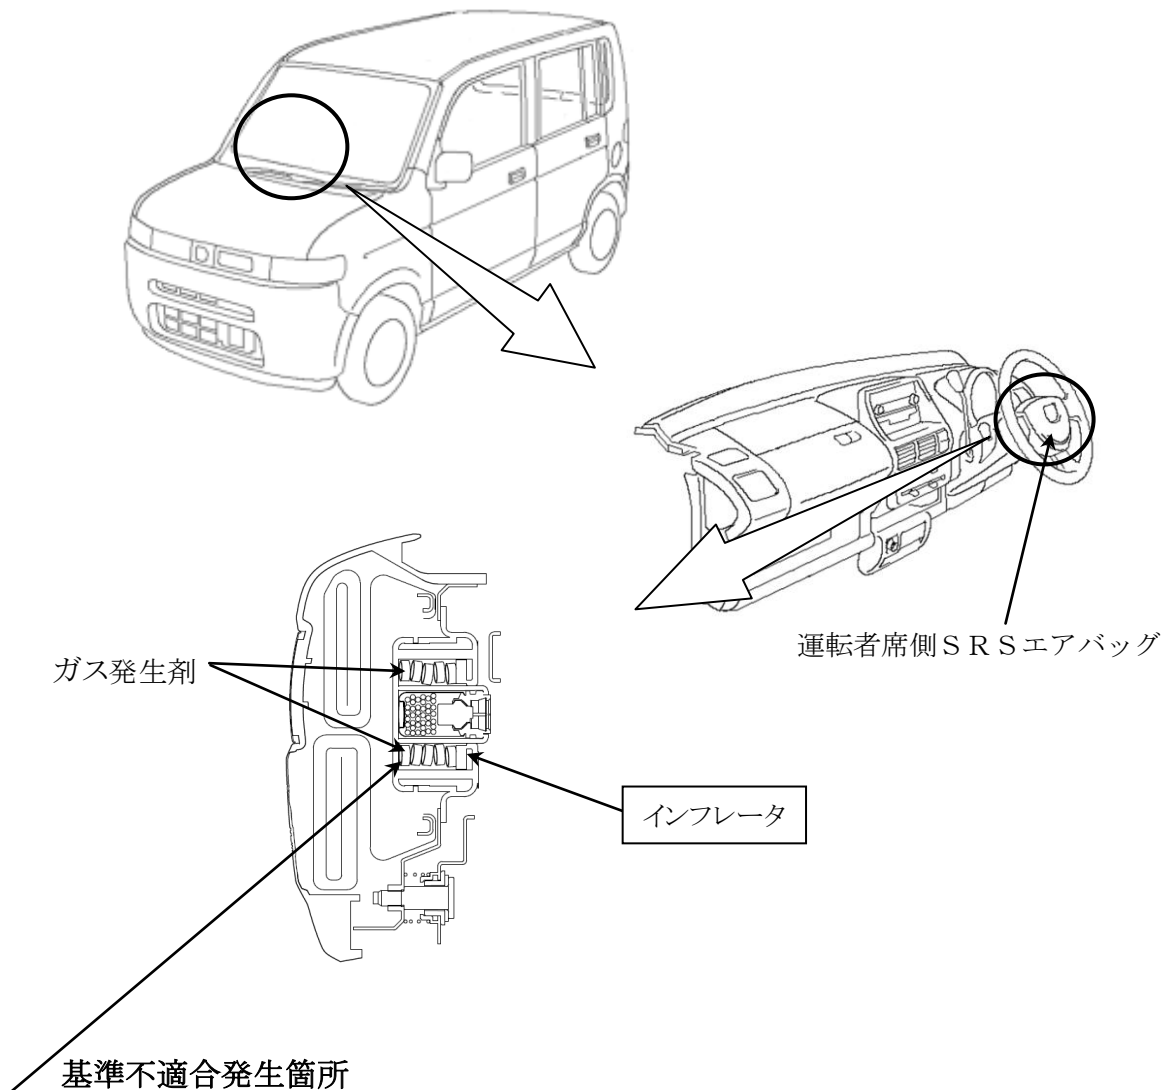
運転者席側 SRSエアバッグのインフレーター（膨張装置）において、インフレーター製造時におけるガス発生剤充填後の吸湿管理が不適切なため、使用過程での外気温等の影響によりガス発生剤が膨張し、密度が低下するものがある。そのため、エアバッグ展開時にインフレーター内圧が異常上昇し、インフレーター容器が破損して飛び散り、乗員が負傷するおそれがある。

全車両、運転者席側 SRSエアバッグのインフレーターを対策品と交換する。

注： は交換部品を示す。

識別：助手席ドアの下側ヒンジ部上側ボルト頭部に黄色ペイントを塗布する。
