改善箇所説明図①

改善箇所説明図②

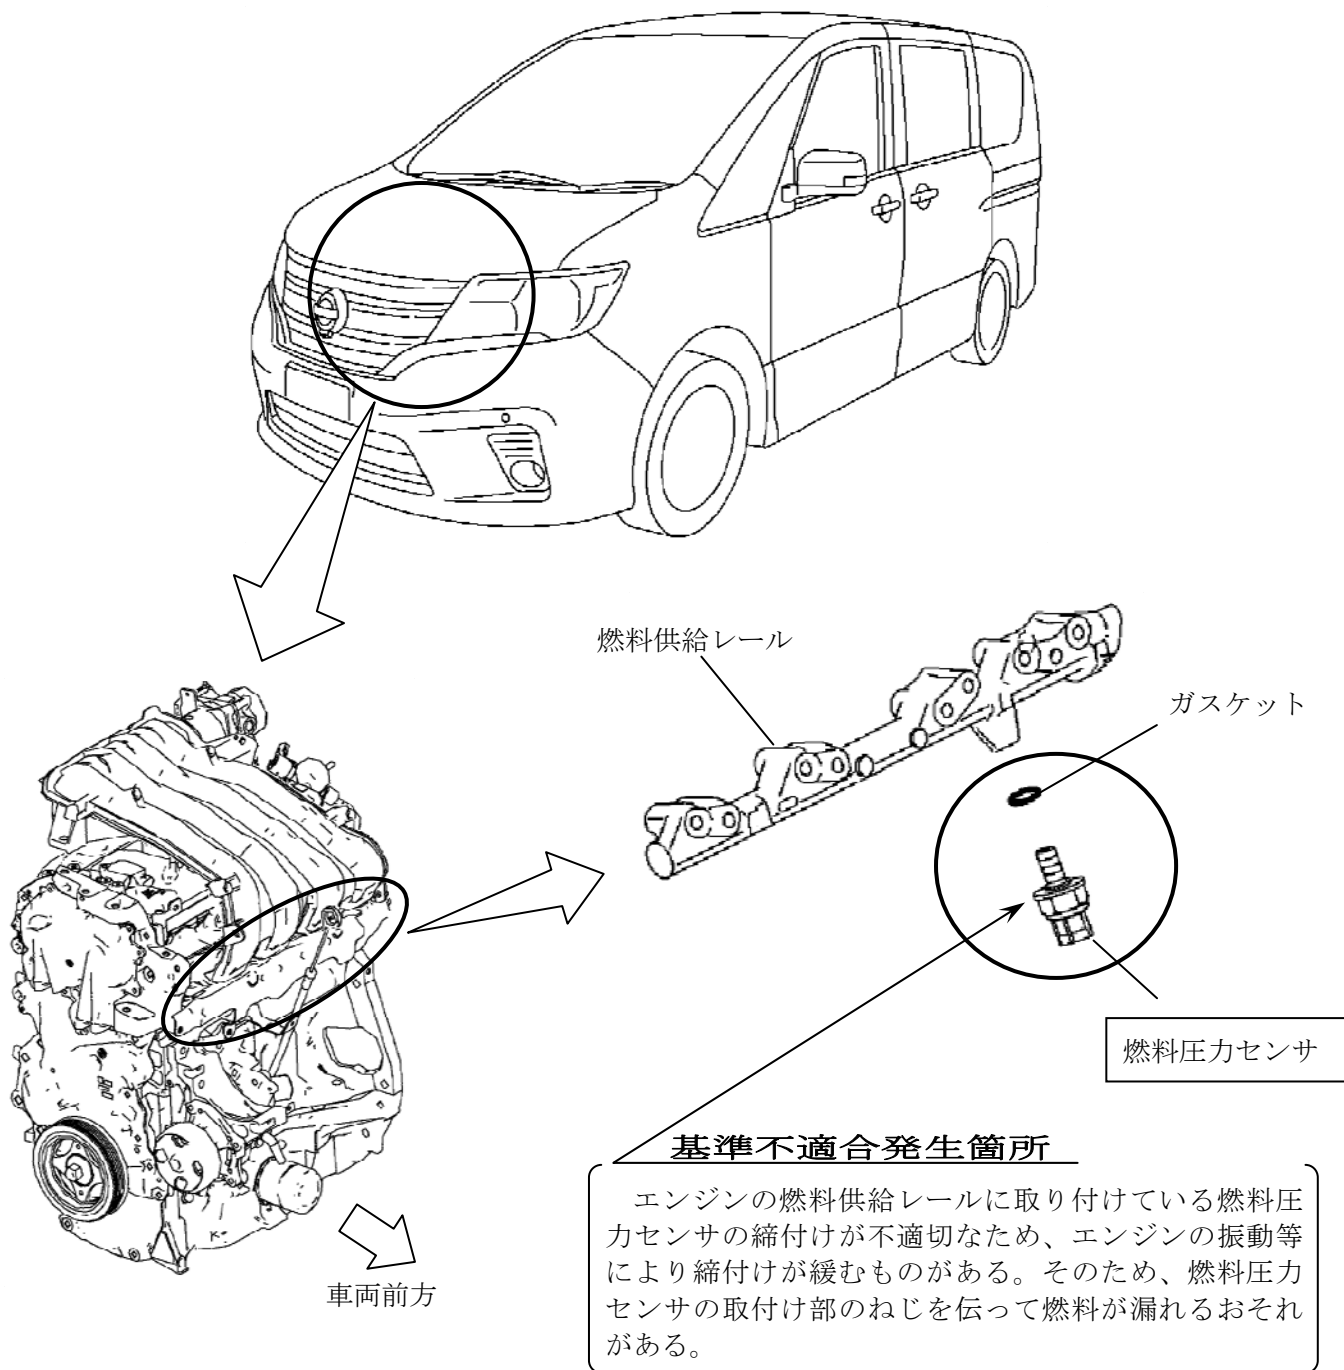
注： は、増し締めする部品を示す。

全車両、燃料圧力センサを適正なトルクで増し締めする。

識別：銀色のシールをモデルナンバープレートの右横に貼り付ける。

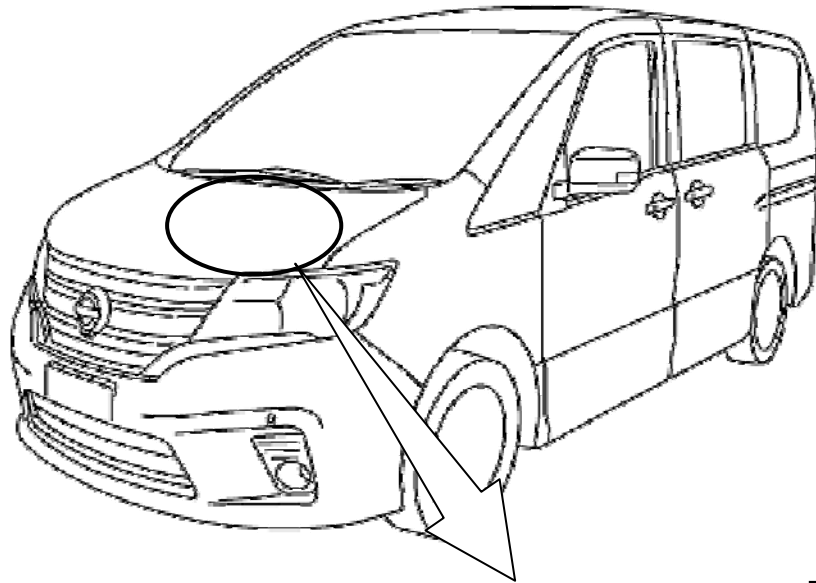
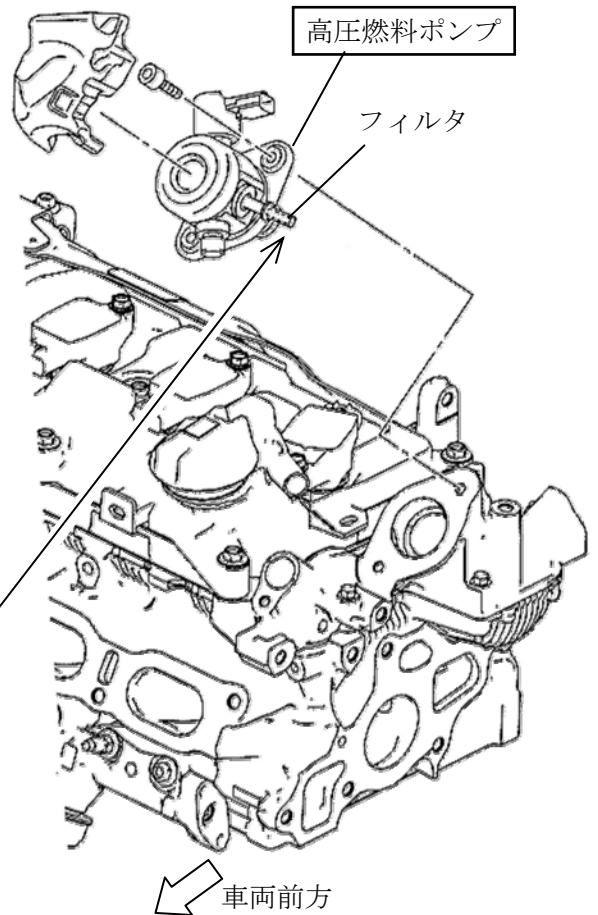
基準不適合発生箇所

全輪駆動車の高圧燃料ポンプにおいて、フィルタ部の形状が不適切なため、燃料タンク内に水分が多い場合、極低温環境下における走行風の影響等により燃料配管中の水分が凍結し、当該フィルタ部に氷が詰まることがある。そのため、燃料噴射量が減少し、エンジン回転が不安定となり、最悪の場合、走行中にエンストするおそれがある。

注： は、交換する部品を示す。

全車両、当該高圧燃料ポンプを対策品と交換する。

識別：銀色のシールをモデルナンバープレートの右横に貼り付ける。
