# 山梨県内コースター事故調査報告書

平成26年12月

社会資本整備審議会

富士急ハイランド「ええじゃないか」

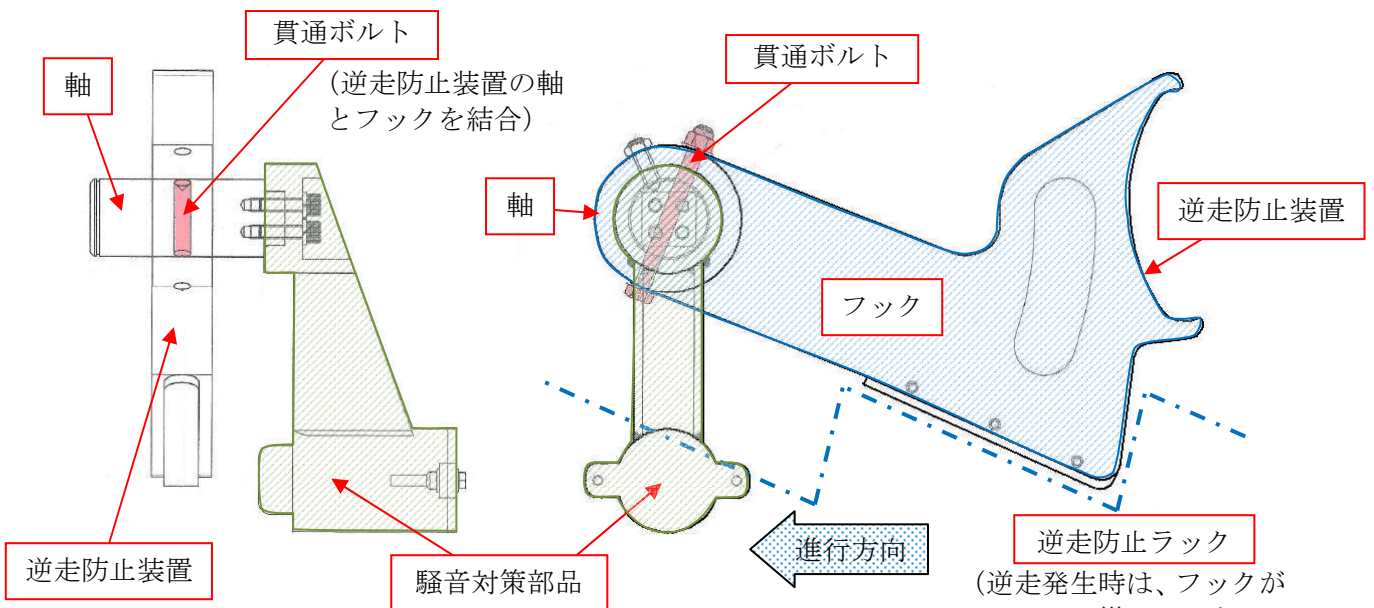
図5. 逆走防止装置及び騒音対策部品

逆走防止装置の軸とフックは貫通ボルトで結合されており、破断し落下したボルトは、この貫通ボルトである。（図5、写真2、写真3）

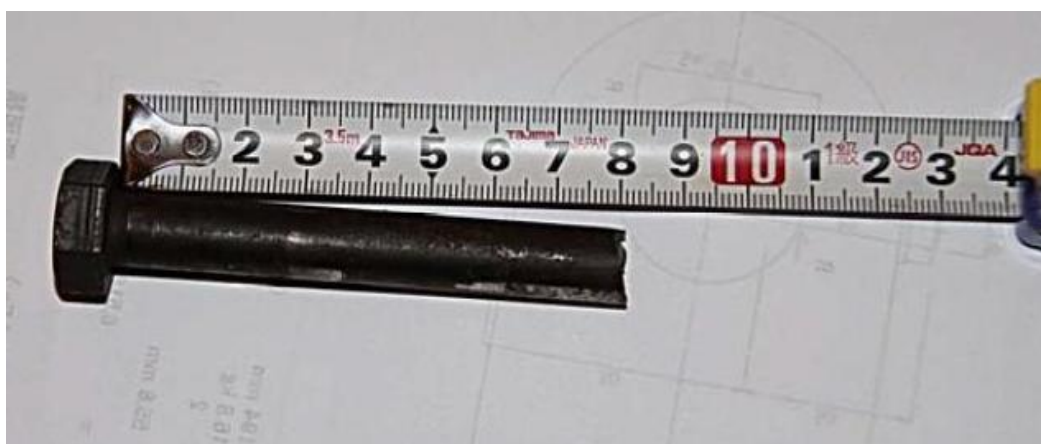
写真5. 破断したボルト

ボルトの破断位置は、ボルト首下部より約80mmであり、破断角度はボルトの軸に対しほぼ直角である。破断面の外周部には一部錆が見受けられる。(写真5、写真6)

2.5.1に示したように、第三者の分析によると、破断面の形状から疲労破壊による破断である可能性が高いものと認められる。また、ボルトの破壊の方向からも、ボルト軸に対して横方向からの力が繰り返し働いたものであると推測される。

当該ボルトが破断した要因としては、破断面の形状から、疲労破壊によるものであると推定される。

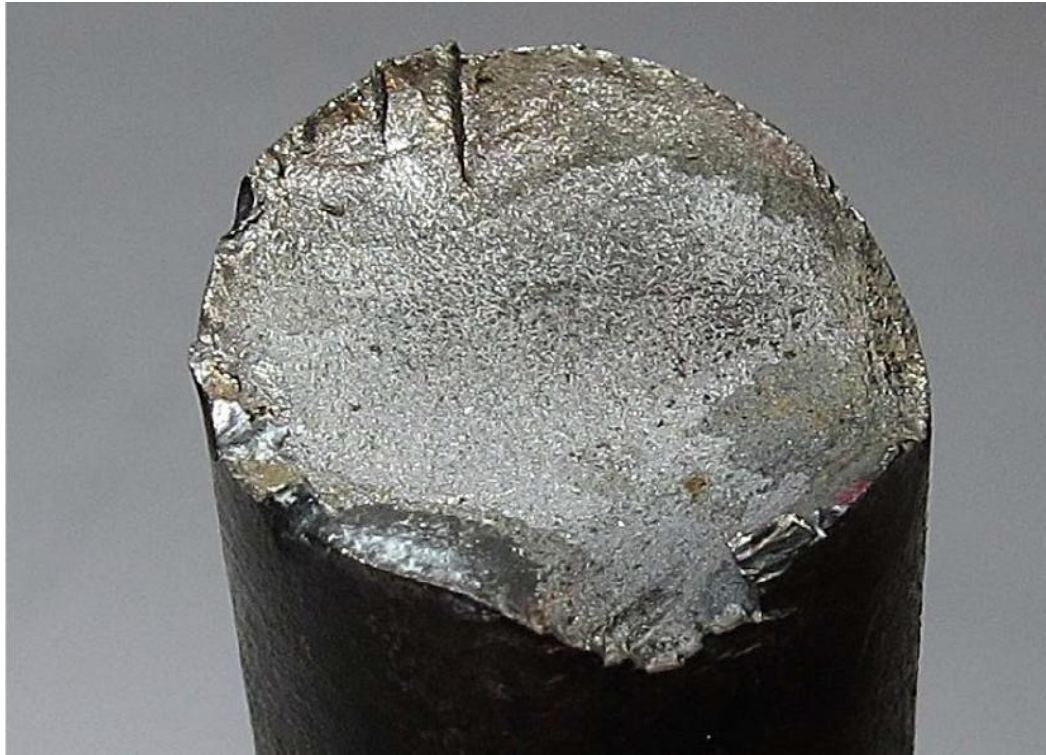
写真6．破断面の様子

中外テクノス	三造試験センター
延性破壊について	高負荷による延性破壊、及び、脆性破壊の示す破断面ではない。	過大な応力による延性破壊ではないものと推定する。
脆性破壊について		脆性破壊ではないものと推定する。
疲労破壊について	起点部のビーチマーク模様（貝殻模様）が明瞭に観察され、疲労破壊であると考えられる。	繰り返し応力による疲労破壊であると推測する。 外周1／3の範囲に存在する複数の起点から破断が始まったものと推測される。
その他	破断面の中心部分が外周と比較してくぼみを生じた特徴を示しており、せん断もしくは曲げ応力に引張応力もあったものと考えられる。	起点が複数存在することから、表面傷が疑われる。

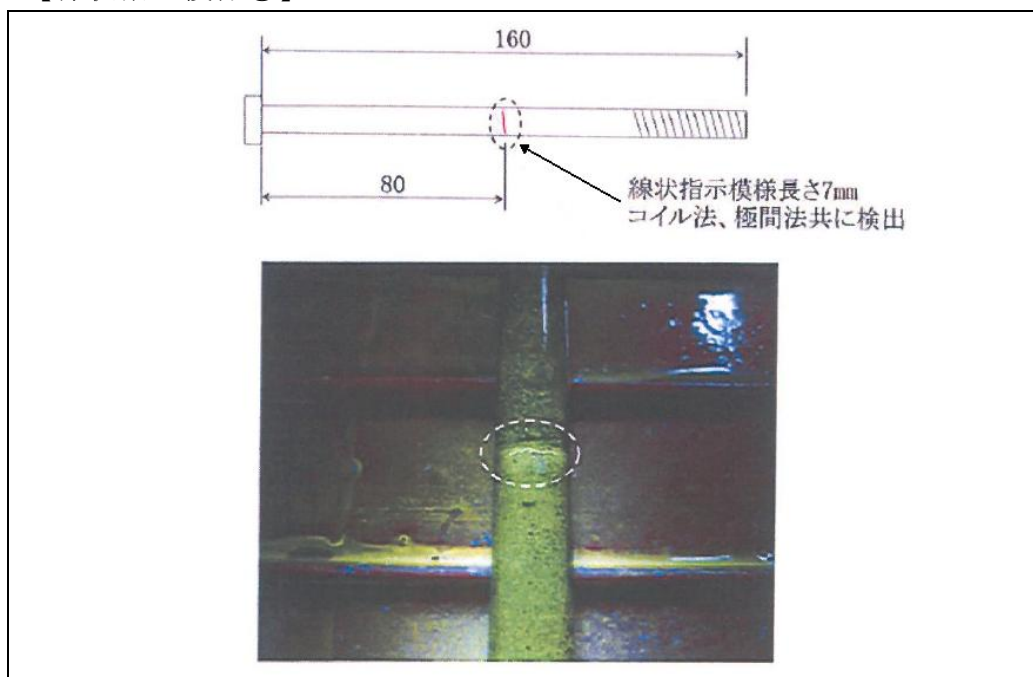
### 【線状指示模様①】

サノヤス・ヒシノ明昌はユニセック株式会社に依頼し、事故機以外の車両の貫通ボルト7本の非破壊検査（磁粉探傷検査及び浸透探傷検査）を実施した。その結果、3本に線状指示模様が検出された。

その位置は事故車両の破断ボルトの切断部位と同じか、又は、近くに位置する断面変化部（ネジの起点部）である。

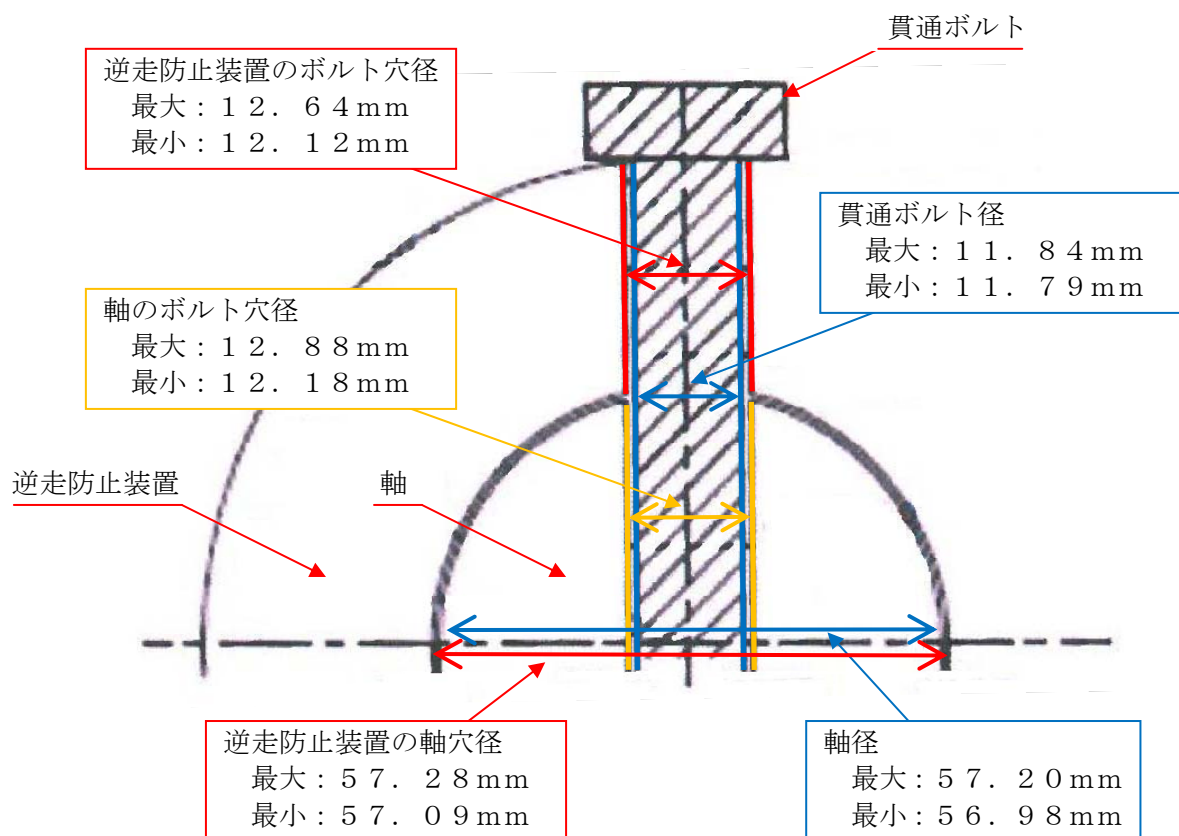
図6. 各寸法測定結果

一般的にボルト穴の径はボルト径よりも大きいものであるが、サノヤス・ヒシノ明昌が事故機以外の10車両について、逆走防止装置の軸穴径、軸径、貫通ボルト径及び各部のボルト穴径を計測したところ、これらの車両においても貫通ボルト穴の径がボルト径より大きいことが確認された。

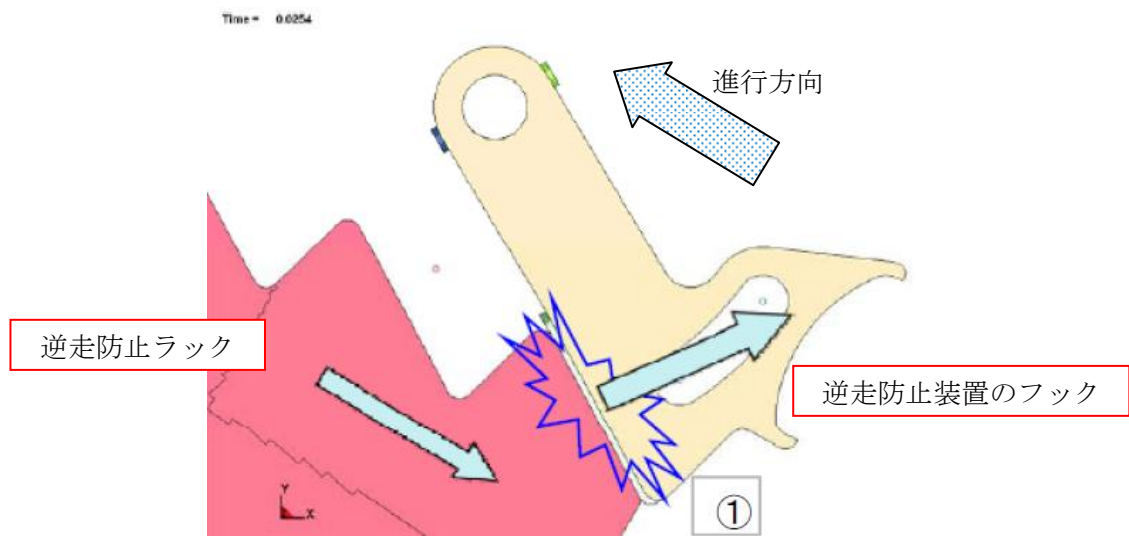
図7. 逆走防止装置のフックと逆走防止ラックの衝突

逆走防止装置のフックが巻上げ部において逆走防止ラックとの衝突を繰り返すことごとに、逆走防止装置のフックと軸及び軸と貫通ボルトとの間で衝突が生じ、それが原因となって局部的な応力及び変形が生じる。(図7～図9)

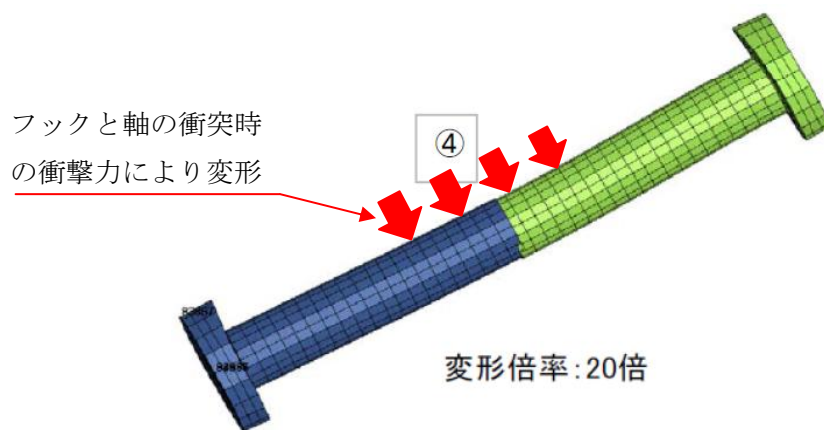
図9. 貫通ボルトの変形

逆走防止装置のフックが逆走防止ラックに進入して最初に衝突を行う際、及び、その後のラックに繰り返し衝突を行う際の応力による疲労検証を行った結果、計算許容月数（寿命）14.05ヶ月で疲労破壊する。（表3）

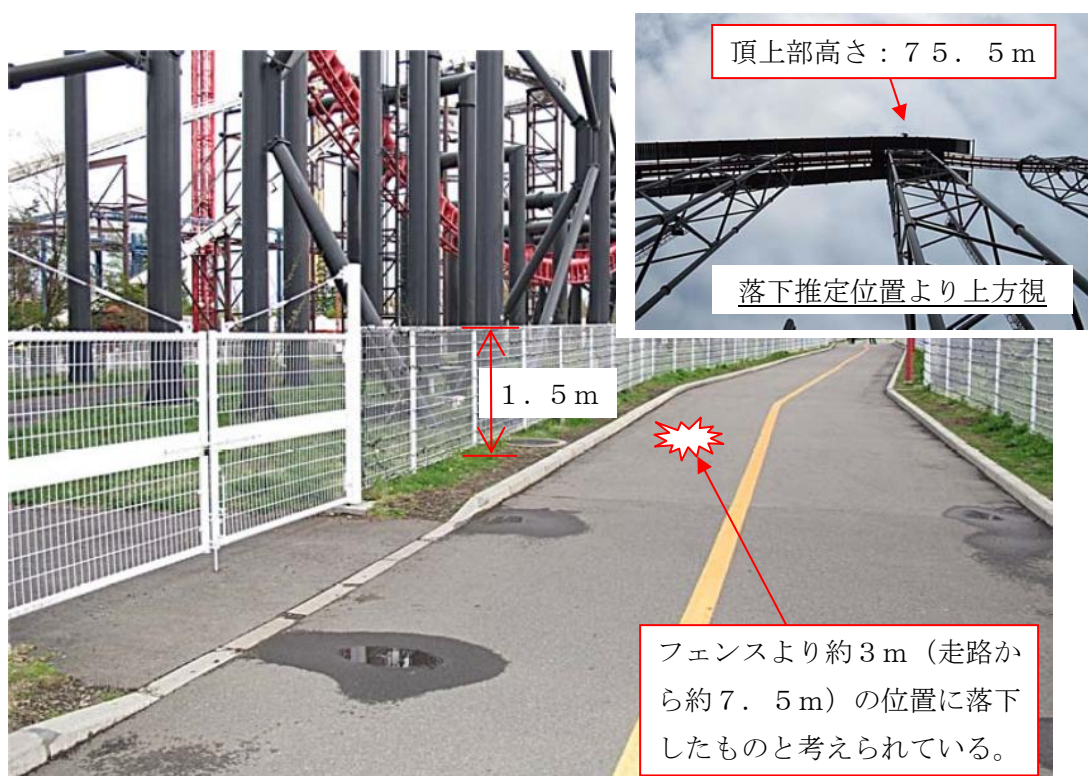
写真7. 貫通ボルト落下推定場所

2.4.1に示したように、事故機の走路周囲の大部分はフェンスで囲われている。（写真7）

特に、事故が発生した位置は、フェンス端から走路鉛直下の位置まで約4mの距離が確保できているものの、落下地点の高さは約7.5mであり、垂直方向への自由落下ではなく、角度をもってボルトが落下した、又は、支柱に当たって横方向に飛び出すことも十分に想定できる。

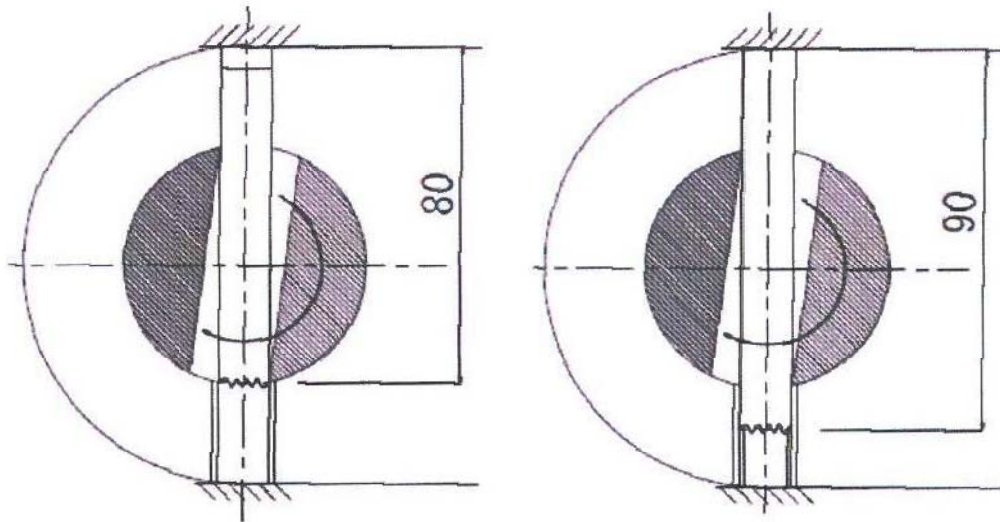
図10. 軸が回転する際の状態 (イメージ)

このうち、ボルト首下80mmの位置は軸の外周部にあたり、2.5.3(2)に示したように、ボルトと軸貫通穴との間には間隙が認められることから、フックの回転に伴い軸を回転させる際に局所的な荷重を受ける可能性がある部分であった。また、同じく90mmの位置はネジ部の起点であり構造的に弱い部分であると考えられる。(図10)
