愛知県内小荷物専用昇降機事故調査報告書

平成26年12月

社会資本整備審議会

発生日時：平成24年12月2日 22時43分ごろ

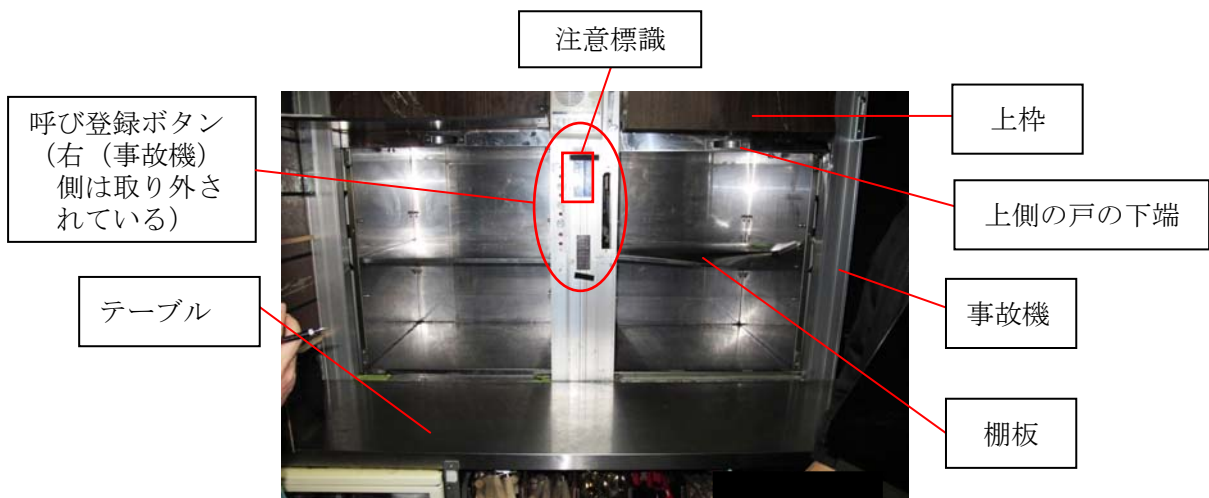
写真1 小荷物専用昇降機の設置状況

事故機はテーブルタイプで、腰高の出し入れ口の戸の前には、かご床のレベルに合わせたテーブルが設置されている。利用用途としては厨房からの食品及び食器等の運搬に使用されるものであり、かご内部は棚板により上段と下段とに仕切られていた。また、事故機に隣接して同型の小荷物専用昇降機が設置され、それぞれの呼び登録ボタンは、いずれも両機の間設置されている。

呼び登録ボタンの間には、『・人は絶対に乗ってはいけません。』等の、使用上の注意事項を明記した標識が掲示されているが、かご内に身を乗り出して作業を行うことに関する注意事項は、記載されていない。(写真1、写真2)

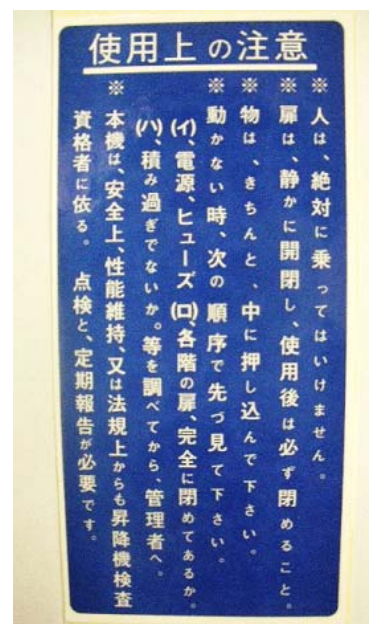
写真2 注意標識

本来、小荷物専用昇降機は、かご内に人が乗ることができないため、事故機の呼び登録ボタンの横には、人が乗ってはいけないことを明示した注意標識が掲示されていたが、かご内に身を乗り出して行う作業を禁止するとは記載されおらず、また、作業手順書等が作成されていなかったことから、かご内に身を乗り出して作業を行うことに危険が伴うという認識がなかった可能性が考えられる。

国土交通省は、小荷物専用昇降機について、かご内清掃等の一般的に想定しうる作業を安全に行わせるための方法及び使用者の安全性確保のための注意喚起方法等必要な措置について検討すること。

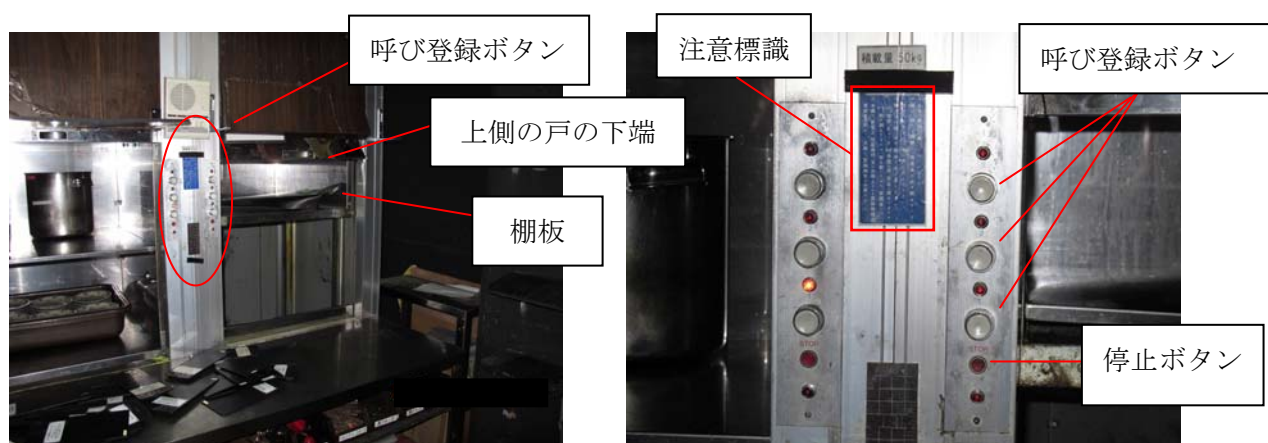
写真3 呼び登録ボタン

出し入れ口側には、呼び登録ボタンと停止ボタンがあるのみで、誤操作の余地はないと認められ、事実、事故機及び隣接機の再現試験においても、呼び登録ボタンにより正常に動作することが確認されている。

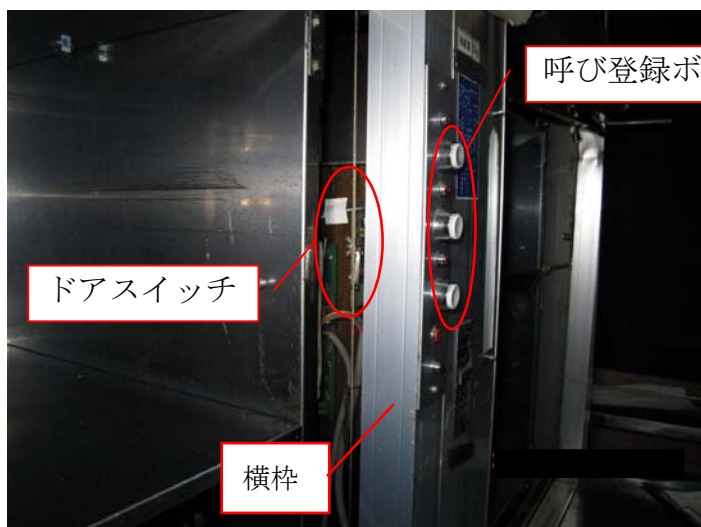
写真5 ドアスイッチの設置位置（隣接機）

ドアスイッチは呼び登録ボタンの裏側に設置され、テーブルから約50cm、かご中間部の棚板から約15cm上方で、横枠より約4cm左内側の位置に設置されていた。(写真5、写真6)

したがって、ドアスイッチは出し入れ口側からは直接見えないものの、出し入れ口の戸を開けた状態で、かご内へ身乗り出すことにより目視及び触手が可能であり、左手で横枠を掴むときに容易に指が触れる可能性がある位置にあった。

さらに、横枠の厚さ(奥行き)は4.7cmであり、ドアスイッチと呼び登録ボタンに同時に触れた可能性も否定できない状況であった。

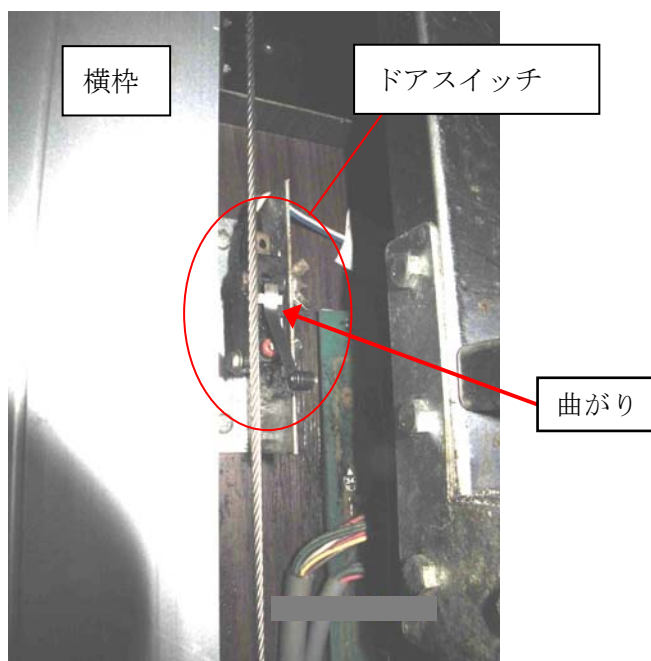
写真6 ドアスイッチ

なお、現地調査を行ったとき、1階のドアスイッチのレバー部は曲がった状態となっていたが、事故発生時に曲がったのか救出時に曲がったのかは不明である。

一方、昇降路側の呼び登録ボタンの裏側に当たる位置にはドアスイッチがあった。このスイッチは、出し入れ口から手を回し込むことにより触手が可能であり、たとえば、かごの奥の方を清掃するために身を乗り出す際、左手で出し入れ口の横枠を掴んで頭部を入れ込むようにするときに意図せずに人の手がドアスイッチのオン、オフを制御するローラ又はレバーに触れることは十分に想定できる。

ドアスイッチが作動した原因は、ドアスイッチは昇降路側に設置されているものの、出し入れ口側からでも手の届く位置にあったため、被害者が意図せずに触れた可能性が考えられる。このような状況は、たとえば、かご内を清掃するために頭部を入れ込む際、被害者が身体を支えるため横枠を掴むなどして発生した可能性が考えられる。

国土交通省は、新たに設置する小荷物専用昇降機のドアスイッチについて、使用者が容易に触れることのできない構造又は戸が開いた状態でドアスイッチがオンとなった場合に、異常と感知する構造とするなどの対策について検討を行い必要な措置を講ずること。

国土交通省は、既設の小荷物専用昇降機のドアスイッチについて、使用者が容易に触れることのできる構造となっているものがないか調査を行い、必要な指導を行うこと。
