福島県・京都府内小荷物専用昇降機  
事故調査報告書

平成26年12月

社会資本整備審議会

### 事故Ⅰ

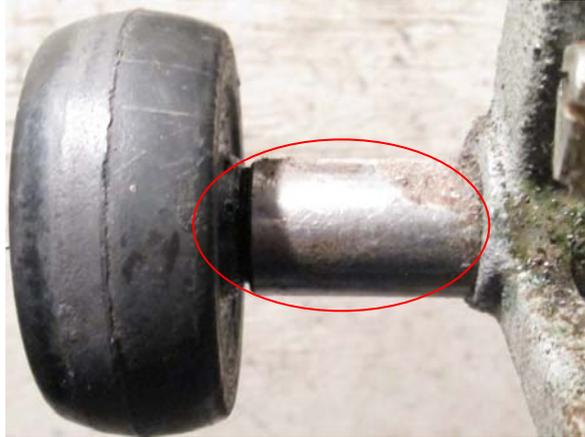
3階（事故発生階）の可動ロック装置の構成部品の一部である、ローラー軸に傷があることを確認した。(写真I-6) 一方、1階及び2階については、傷等の異常は認められなかった。

写真 I - 6 可動ロック装置のローラー軸の傷

一方、I-2.5.1に示したとおり、3階（事故発生階）の可動ロック装置のローラー軸にのみ傷があり、他の階の状況とは顕著な差があると言える。この傷はドアワイヤの余り部分が接触した痕跡と考えられ、その接触が施錠装置を動作させる外力として作用し解錠に至った可能性がある。

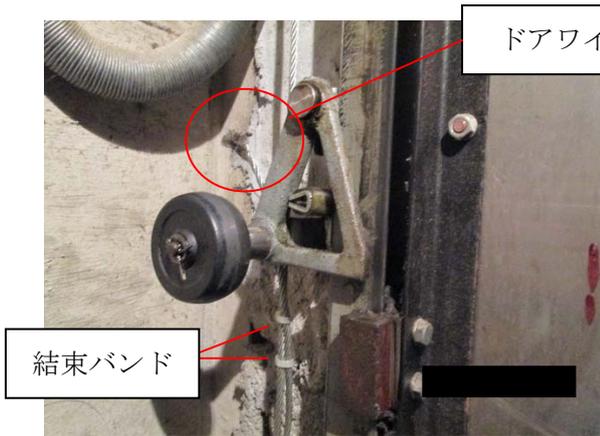
3階のドアワイヤの余り部分を止めている結束バンドが下方向にずれ、結束バンドの上方のドアワイヤの余り部分に反りが見られるとともに、その先端部分はほつれ、また、余り部分は触手により自由に動くことを確認した。(写真 I - 7、写真 I - 8)

写真 I - 7  
3階のドアワイヤのほつれ

ドアワイヤの余り部分の先端がほつれた原因は、改修作業にてドアワイヤを交換後、余り部分を固定するための結束バンドが、戸を閉める際に可動ロック装置に触れるなどして下方向にずれ、動きが自由になったワイヤに反りが生じることにより先端が昇降路側の装置と干渉するに至ったのち、それらを繰り返したことによるものと考えられる。

- (1) 事故機において、ドアワイヤの余り部分を短くし、可動ロック装置と接触しないよう是正した。
- (2) 類似の構造を有する小荷物専用昇降機10台について、ドアワイヤ及び施錠装置等の点検を行い同様な状態となっていないことを確認し、ドアワイヤの余り部分の反り防止のために結束バンドにて固定していたものを、鉄線に変更した。

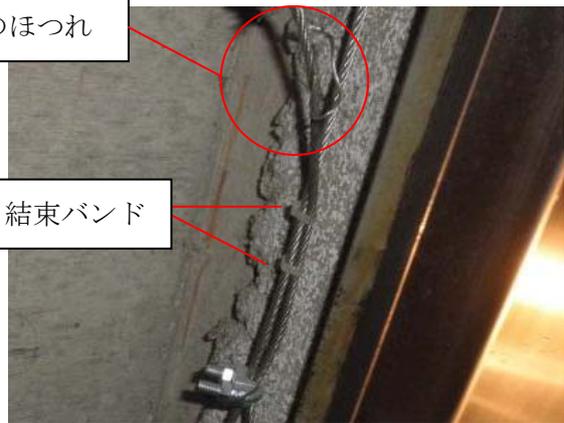
写真 I - 8  
ドアワイヤほつれ部 (拡大)

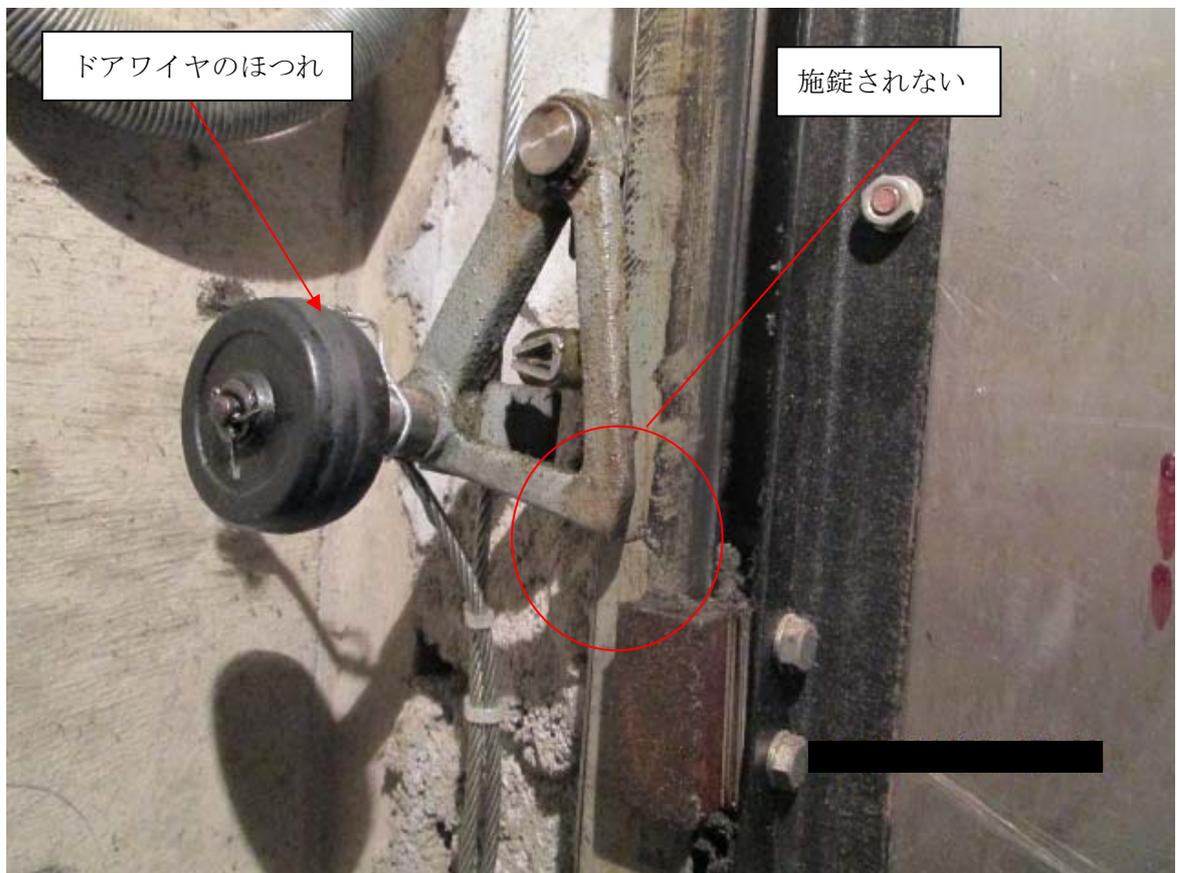
こうしたことから、それが昇降路側に設けられた施錠装置等と干渉することが疑われたため、出し入れ口の戸を閉める際に、触手によりドアワイヤを案内したところ、先端のほつれた部分が可動ロック装置に引っかかり、施錠されない状態を再現できることが確認された。(写真 I - 9、図 I - 4)

写真 I - 9 施錠されない状態が再現

ドアワイヤの余り部分が可動ロック装置に接触していたことが考えられる。この場合、ほつれたドアワイヤが偶発的に可動ロック装置のローラー軸等に引っ掛かり、施錠装置が正常に動作せず、解錠された状況が発生することは十分に考えられ、事実、その状況が再現されることが確認されている。

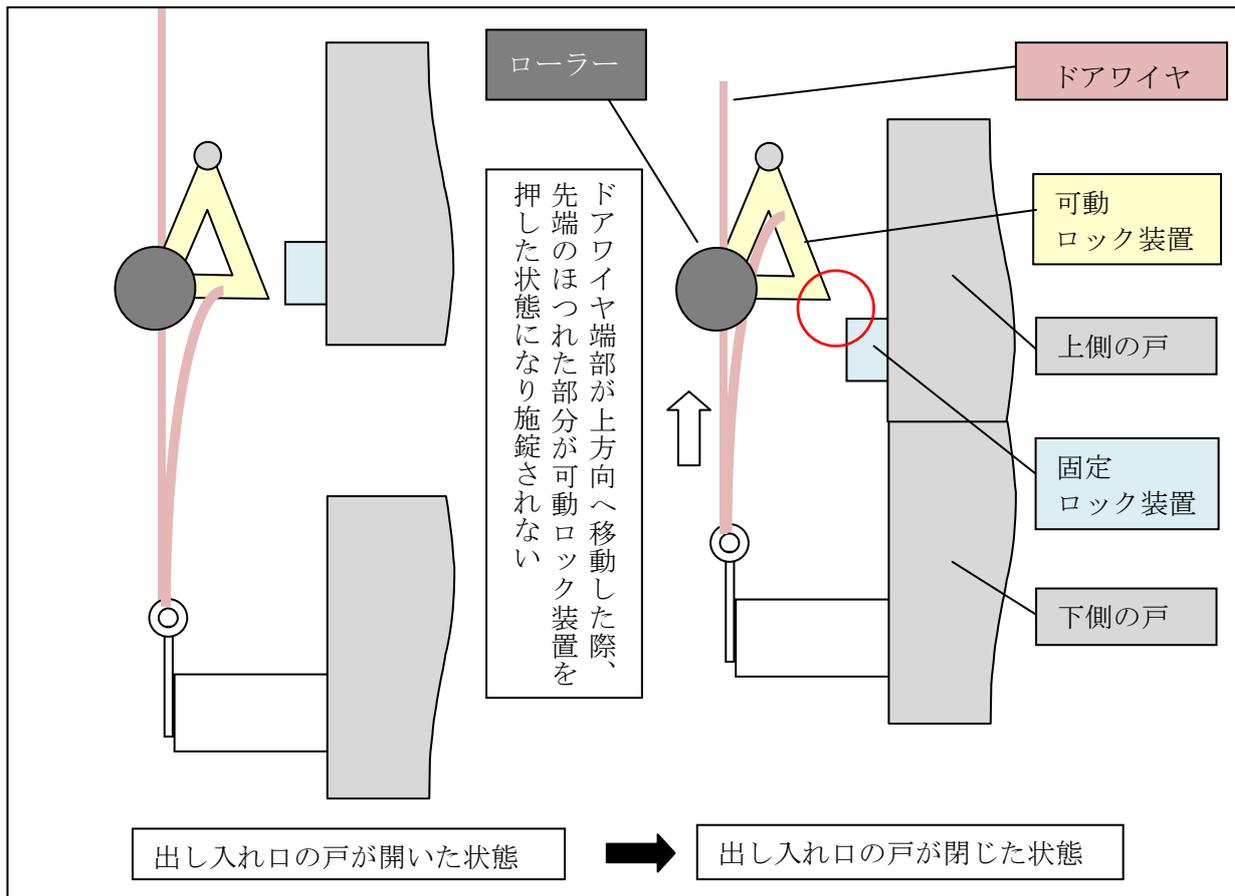
図 I - 4 3階の施錠装置が施錠されない状況

可動ロック装置が解錠状態となったのは、ドアワイヤの余り部分の先端がほつれて広がり、可動ロック装置のローラー軸又はローラーに引っ掛かり、可動ロック装置を解錠方向に回転させ、固定ロック装置との係合部が外れたことによるものと推定される。

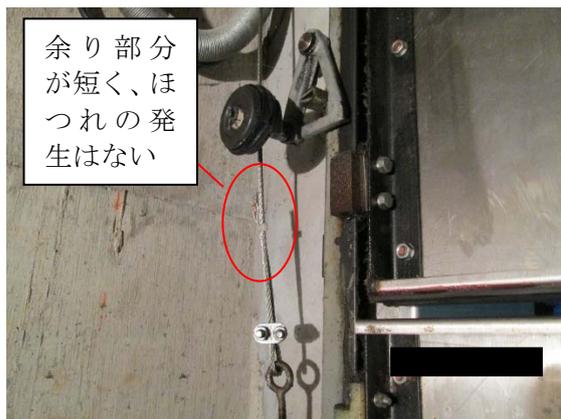
写真 I - 1 0

1階のドアワイヤの余り部分は短く施工されており、余り部分にほつれの発生はなかった。(写真 I - 10)

1階のドアワイヤの状況

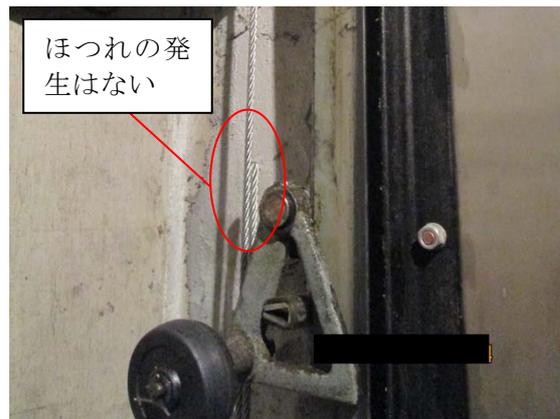
写真 I - 1 1

2階のドアワイヤの余り部分は1階ほど短くは施工されていないが、反りやほつれの発生はなかった。(写真 I - 11) また、1階、2階とも出し入れ口の戸を閉める際にドアワイヤが可動ロック装置のローラー軸及びその他の部品に触れるような状況にもなっていなかった。

2階のドアワイヤの状況

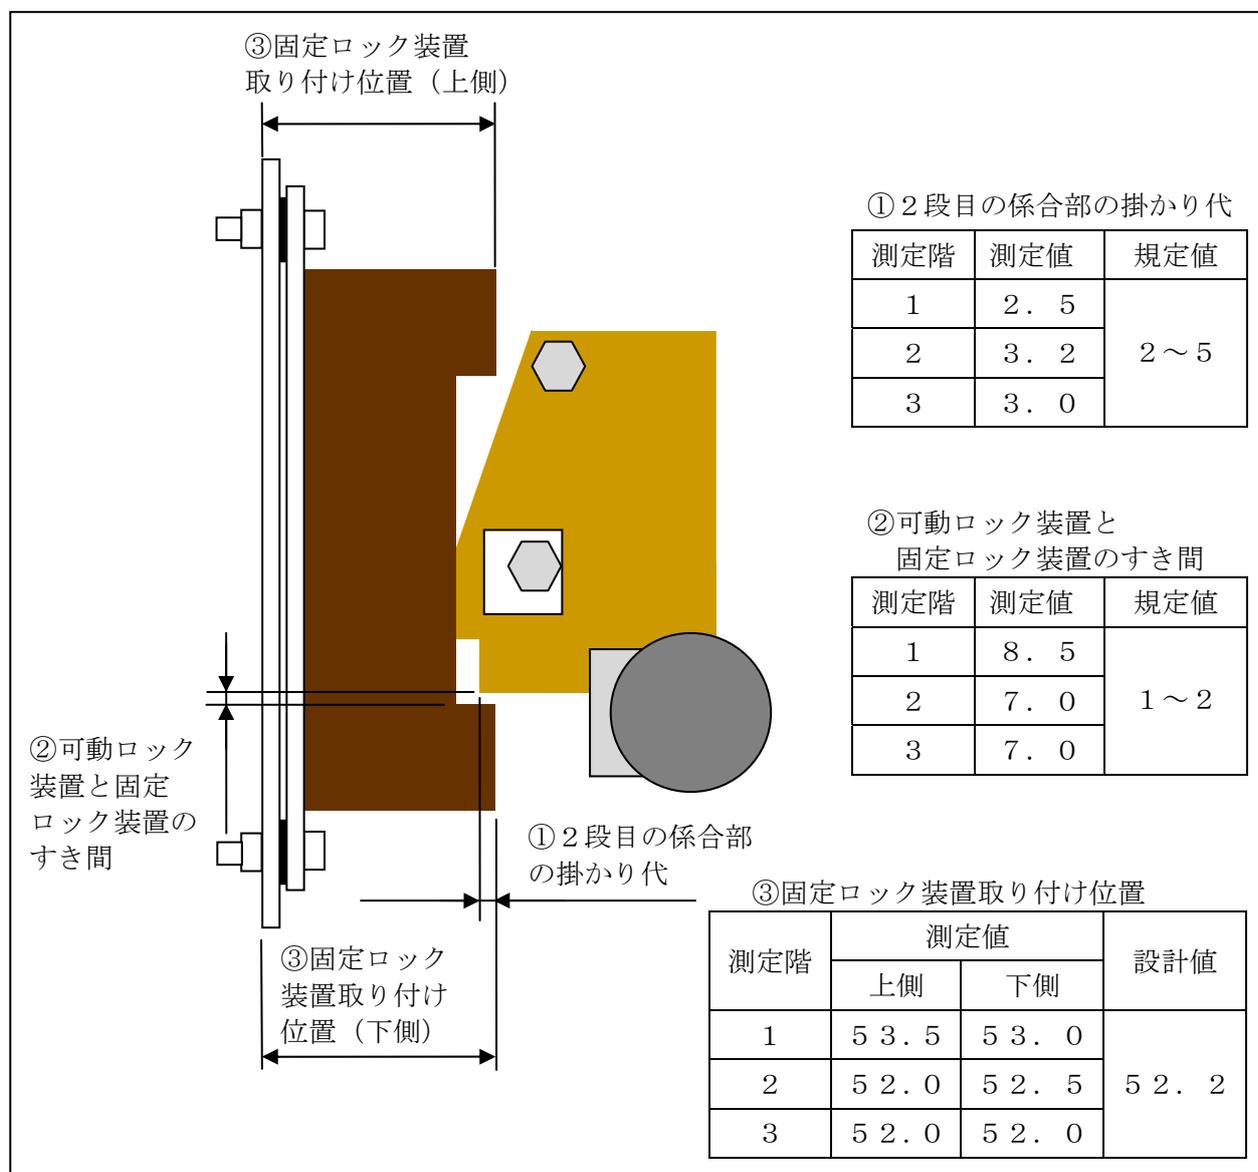
2段目の係合部の掛かり代は2.5mmであり、2階及び3階と比べて小さかった。(図II-3 ①)また、可動ロック装置と固定ロック装置の上下方向のすき間は、規定値1~2mmに対し8.5mmあり、戸を開く際のがたつきが大きくなっていた。(図II-3 ②)

図II-3 係合装置の寸法測定結果 (単位: mm)

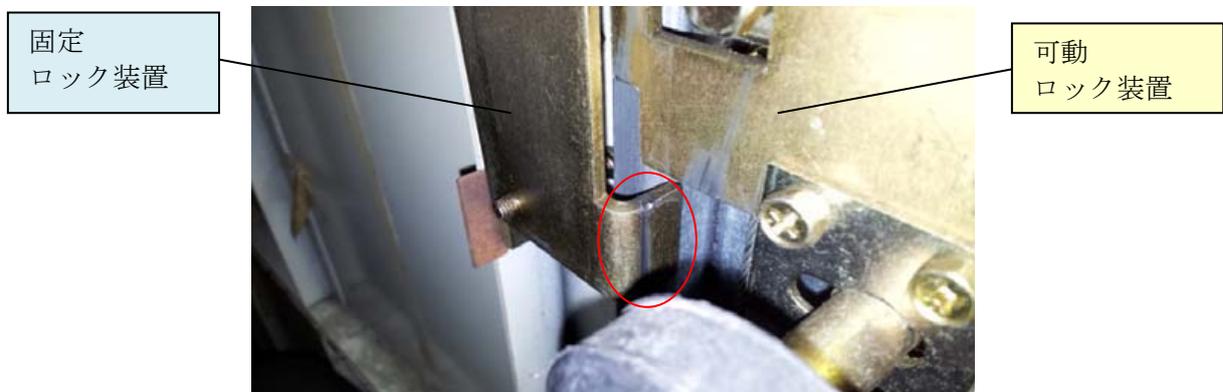
固定ロック装置は、可動ロック装置との係合部が削れていた。(写真Ⅱ-6)  
また、固定ロック装置を取り付けるプレートが、目視にて係合部の掛かり代が小さくなる形で変形(写真Ⅱ-7)していることが認められた。

写真Ⅱ-6 1階の固定ロック装置の削れ

2点目は施錠装置が長期にわたり施錠、解錠を繰り返したことにより、固定ロック装置の係合部に削れが発生し、可動ロック装置は角部が摩耗したこと。また、可動ロック装置と固定ロック装置の上下方向のすき間が大きいことから、施錠されている時に戸を開けようとする際の衝撃が増し、係合部を越える可能性を高めたこと。さらに、かご戸がないため、使用中に積み荷の荷崩れ等により、積み荷が固定ロック装置に衝突したこと等により、固定ロック装置を取り付けているプレートが変形し、施錠装置の係合部の掛かり代が小さくなっていったこと。

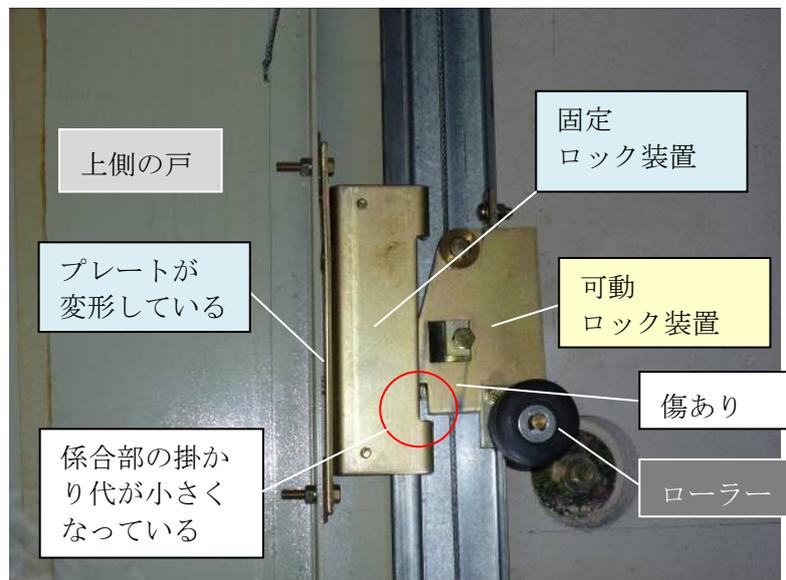
写真Ⅱ-7 1階の施錠装置

なお、ロック装置の削れ又は摩耗は、係合動作時の衝突の繰り返しに伴う経年劣化により起こりうるものであるが、固定ロック装置を固定するプレートの変形は、経年劣化で生じたとは考えにくい。このため、このプレートに何らかの応力が作用したものと考えられ、その要因として、まずは可動ロック装置との衝突が想定されるが、今回の変形を生じさせるような応力が発生するとは考えられない。このほかに、かご側又は昇降路側にこのプレートとの干渉が発生するおそれのある装置等はなく、その状態についての変動要素もない。一方で、事故機のかごには戸がないことから、この変形は、かご内の積み荷による外力、たとえば衝突や崩落等の衝撃により生じた可能性が考えられる。

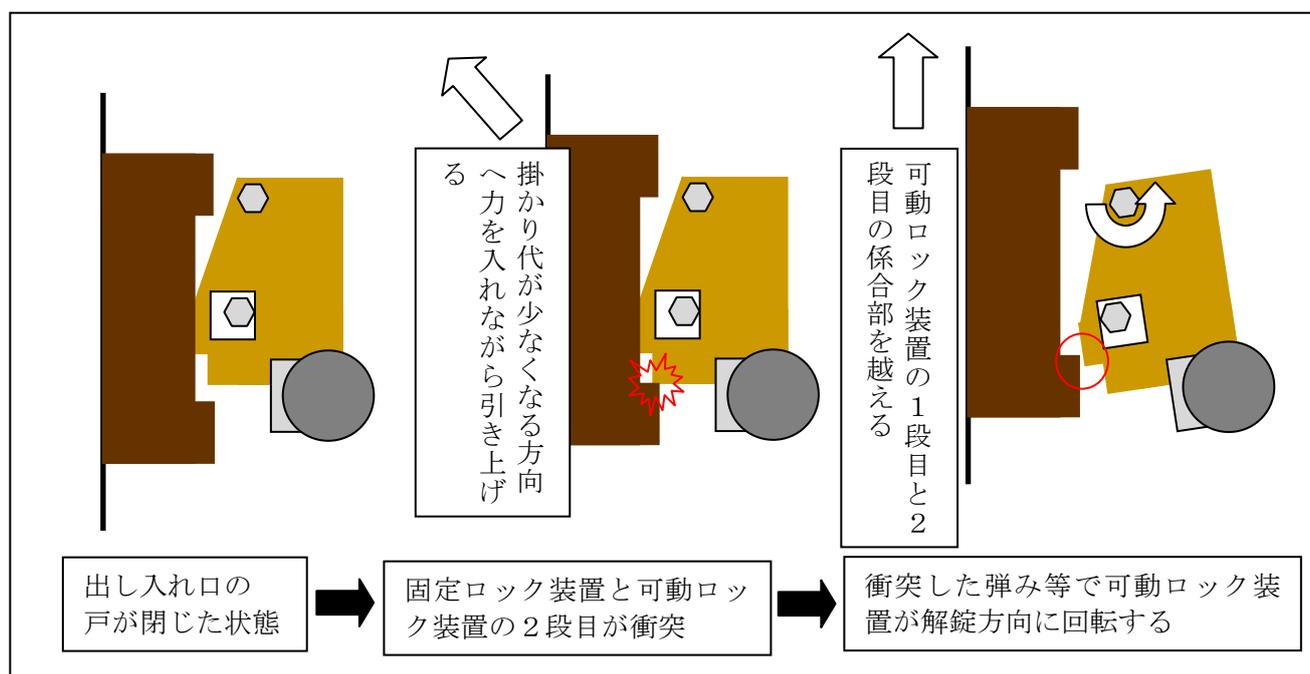
そのため、1階にてかごが戸の位置にない状態で、可動ロック装置の係合部の掛かり代が少なくなる方向に力を入れながら戸を開いたところ、容易に出し入れ口の戸が開くことを確認した。このとき、固定ロック装置と可動ロック装置の2段目の係合部が衝突した弾み等により、可動ロック装置が解錠方向に回転し、その間に固定ロック装置が1段目及び2段目の係合部を越える状況が発生しているものと考えられる。(図Ⅱ-4)

図Ⅱ-4 1階の施錠装置が解錠される状況

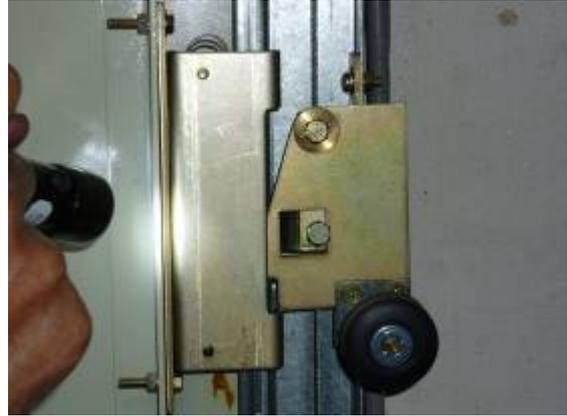
固定ロック装置については、2階及び3階とも摩耗が確認された。なお、固定ロック装置を取り付けるプレートについて、2階のものに変形はなく、3階のものは変形していたものの、1階のものとは比べ程度は小さかった。(写真Ⅱ-9)

写真Ⅱ－9  
3階の施錠装置

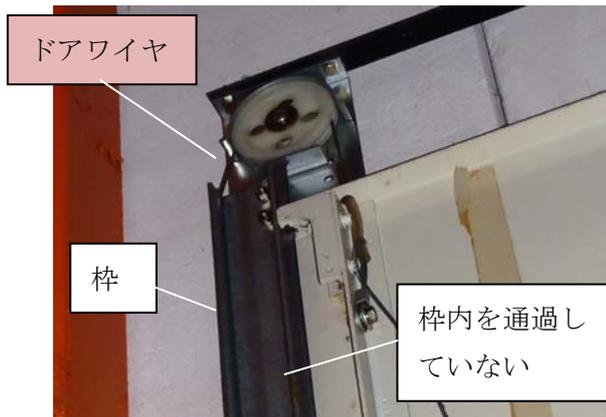
1階のドアワイヤは、本来枠内を通過するべきだが、左右のドアワイヤとも枠外を通過していた。昇降路側から見て左側はドアワイヤにより枠が削られた状態となっており、右側は塔内配線を束ねている結束バンドに接触した状態で戸が開閉する状況となっていた。(写真Ⅱ－10、写真Ⅱ－11)

写真Ⅱ－10  
左側ドアワイヤの状況

Ⅱ-2-5-4に示したとおり、1階の出し入れ口の戸のドアワイヤは、本来枠内を通過すべきだが枠外を通過していた。この要因としては、手動で戸の開閉をするため、勢いよく閉めた際に上側の戸が跳ね返り、ドアワイヤがたるむことで枠外へ出ること等が考えられる。しかしながら、可動ロック装置の作動に影響を与えることはなく、かごが戸の位置にない状態で戸が開いた直接の原因ではないものと考えられる。

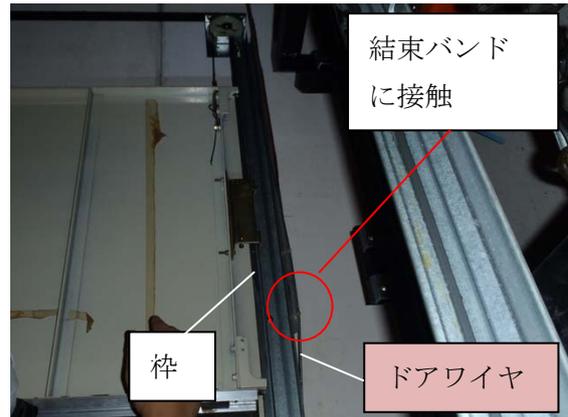
写真Ⅱ－11  
右側ドアワイヤの状況

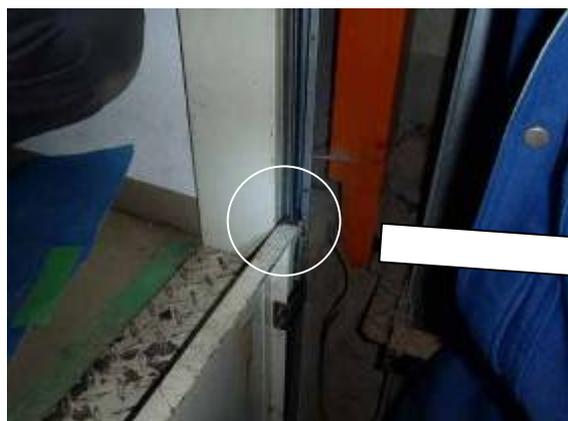
写真II-13

1階の下側の戸の上部にドアガイドシュー（写真II-12）の摩耗粉と考えられる粉が堆積していることを確認した。（写真II-13、写真II-14）

下側の戸の上部

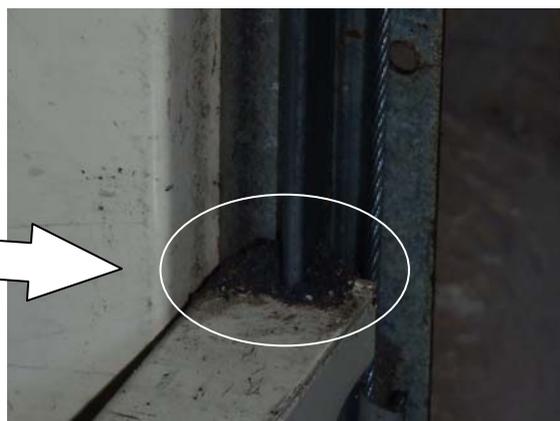
写真II-14

摩耗粉の堆積状況（拡大）

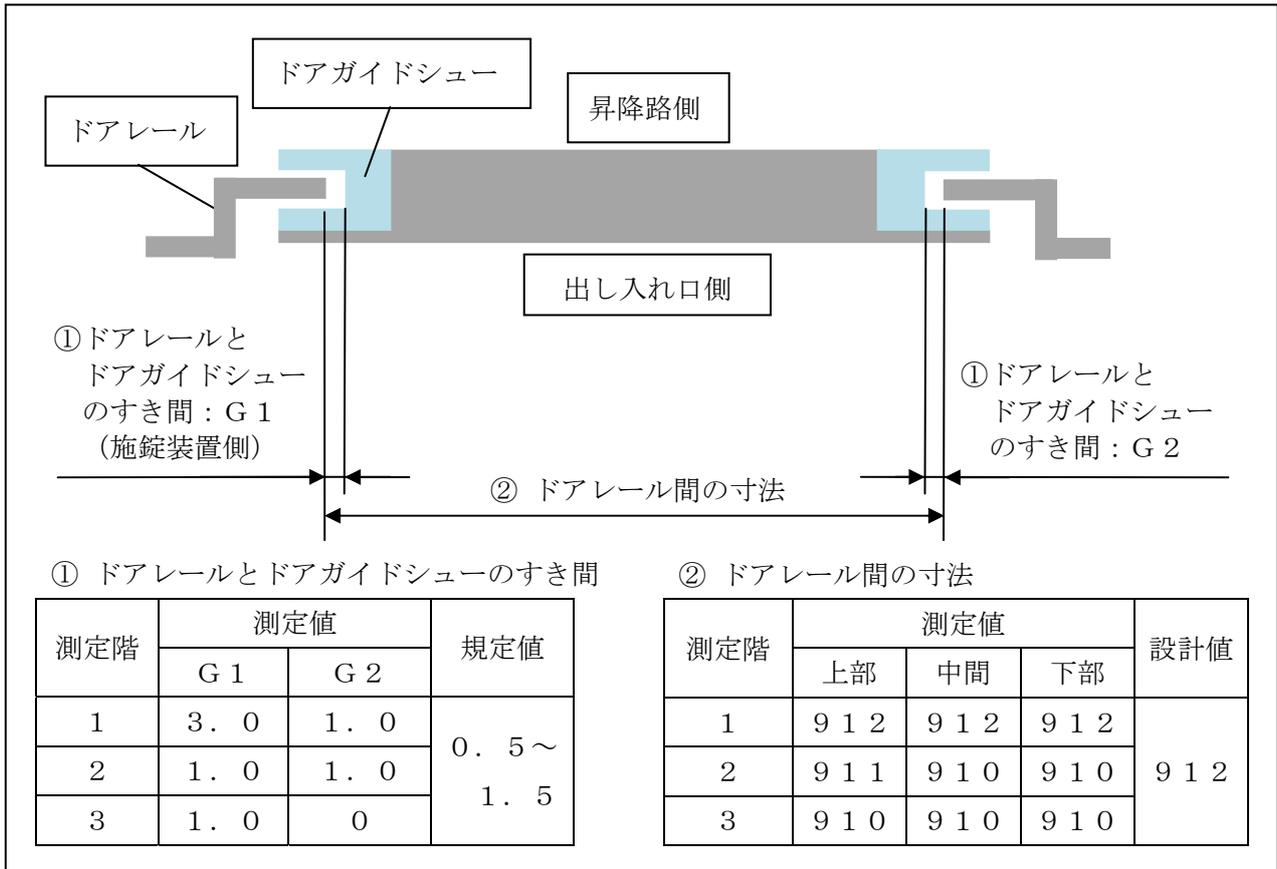
ドアガイドシューが摩耗していると考えられるため、各階の出し入れ口の戸の寸法を測定した結果、1階（施錠装置側）のドアレールとドアガイドシューとのすき間が3mmあり、規定値0.5～1.0mmを超えていることを確認した。（図II-5）

図Ⅱ-5 出し入れ口の戸の寸法測定結果（単位：mm）

1点目は経年の使用により、ドアガイドシューが摩耗し、出し入れ口の戸の左右方向のがたつきが大きくなり、その状態で施錠装置の係合部の掛かり代が小さくなる方向に戸をずらすと、係合部の掛かり代が小さくなっていったこと。
