福島県内・京都府内小荷物専用昇降機事故調査報告書(概要)

事故 I

社会資本整備審議会 昇降機等事故調査部会

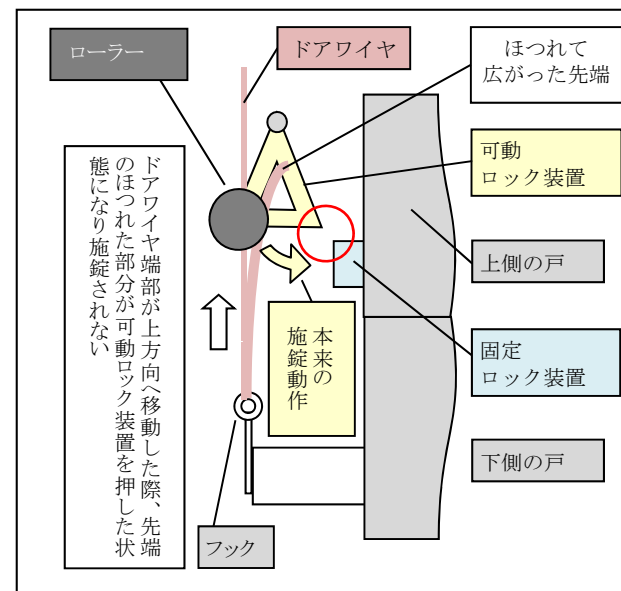
- 本事故は、かごが3階に着床していないにもかかわらず、被害者が戸を開くことができる状態となっていたため、誤って台車とともに転落したものと考えられる。
- これは戸が解錠していたために生じたものであり、ドアワイヤの先端が昇降路に設置されたロック装置に引っ掛かり、施錠動作を妨げていたことによるものと推定される。
- ドアワイヤの先端がほつれて広がっていたために、引っ掛かりが生じたものと考えられるが、その原因は、ドアワイヤ交換後、フックの位置で折り返したのち、その折り返し部分を固定するための結束バンドが下方向にずれ、ワイヤに反りが生じることにより先端が昇降路側の装置と接触し、それらを繰り返したことによるものと考えられる。
- 戸が施錠されていない状態で、かごが3階から1階に移動したのは、施錠装置とドアスイッチが連動していないため、施錠されていなくとも、戸が閉められドアスイッチがオンになれば、かごの昇降が可能となる構造によるものと認められる。

図1. 施錠装置が施錠されない状況

国土交通省は、新たに設置する小荷物専用昇降機(フロアタイプに限る。以下同じ。)において、施錠装置の不具合等による昇降路への転落事故を防止するため、昇降路の出し入れ口の戸の施錠装置が正常に施錠されなかった場合には、かごが昇降可能な状態とならない構造のものとする必要性について検討すること。

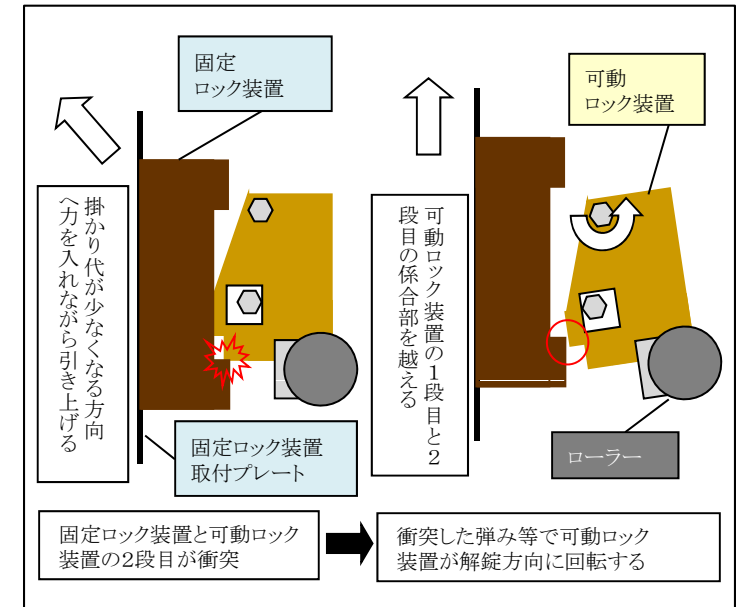
- 本事故は、かごが1階に着床していないにもかかわらず、被害者が戸を開くことができる状態となっていたため、誤ってビールケースとともに転落したものと考えられる。
- 戸の施錠装置が解錠した原因は、長期間保守されていなかったために生じた以下の条件が複合的に発生し、係合部が外れたためと考えられる。
 - ①ドアガイドシューが摩耗し、戸のがたつきが大きくなり、その状態で施錠装置が取り付けられている側と反対方向に戸をずらしながら引き上げると、ロックが外れ開きやすい状態となっていたこと。
 - ②可動ロック装置と固定ロック装置の上下方向のすき間が規定値より大きくなり、戸を開く際の衝撃が増し、固定ロック装置の摩耗が進行していたこと。
 - ③荷崩れ等により昇降路側のロック装置にも係り合いが小さくなる形で変形が生じていたこと。

図2. 施錠装置が解錠される状況

また、設置された小荷物専用昇降機が適切に維持管理されるよう、小荷物専用昇降機を定期検査報告の対象として指定すること及び所有者等へ適切な保守点検等の徹底を周知することの必要性について検討すること。
