山形県内ウォーターシュート・北海道内コースター事故調査報告書(概要)

社会資本整備審議会 昇降機等事故調査部会

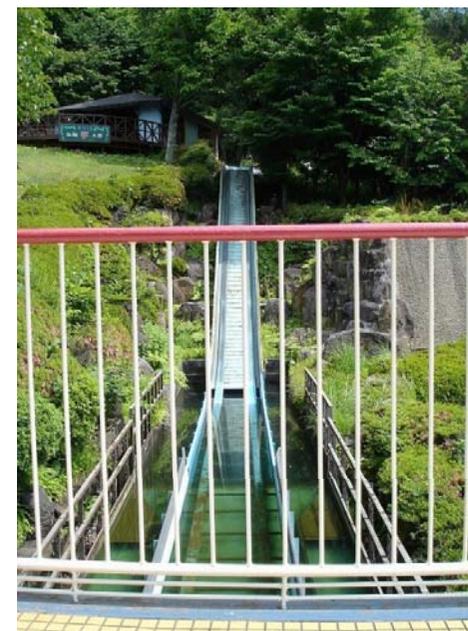
- 発生日時 : 平成24年6月17日
11時ごろ
- 発生場所 : 山形県上山市
リナワールド「急流すべり」
- 事故概要 : シュート部を降下した後、水路部分で減速した搬器に後続搬器が追突した。
追突した搬器に乗車の児童1名が下唇の出血、追突された搬器に乗車の被害者1名が頸椎捻挫の軽傷を負った。

- 本事故は、前の搬器がシュート部手前の緩斜面で停止していたところに、後ろの搬器が停止することなく前の搬器に接触し、2台の搬器が相次いで斜面を滑走した後、前の搬器に追突したものと認められる。
- 前の搬器が停止していたのは、経年劣化により後輪タイヤの空気が抜けていたためであると認められ、始業点検にて行う目視確認では水中にあるタイヤの状態を確認できていなかったものと推定される。
- 後ろの搬器が停止していた前の搬器に接触したのは、前の搬器がシュート部手前のセンサーを通過した後に、直線水路終端部のセンサーが草や鳥、水路を覆うアクリル板の汚れなどを感知したことにより、搬器がシュート部を通過したものと誤って判断し、ベルトコンベアを停止させなかったことによるものと考えられる。

- ① 定期的な交換が必要な部品については、設置以降、関係者間における情報共有を含め、あらかじめマニュアル等に定められた交換基準に基づいて確実に保全がなされるために必要な措置
- ② 部品や回路構成の多重化等により、万が一、部品の故障、不具合が発生しても安全性が担保できる構造とするための方策
- ③ 不具合等の早期発見に資する点検、維持管理の方法

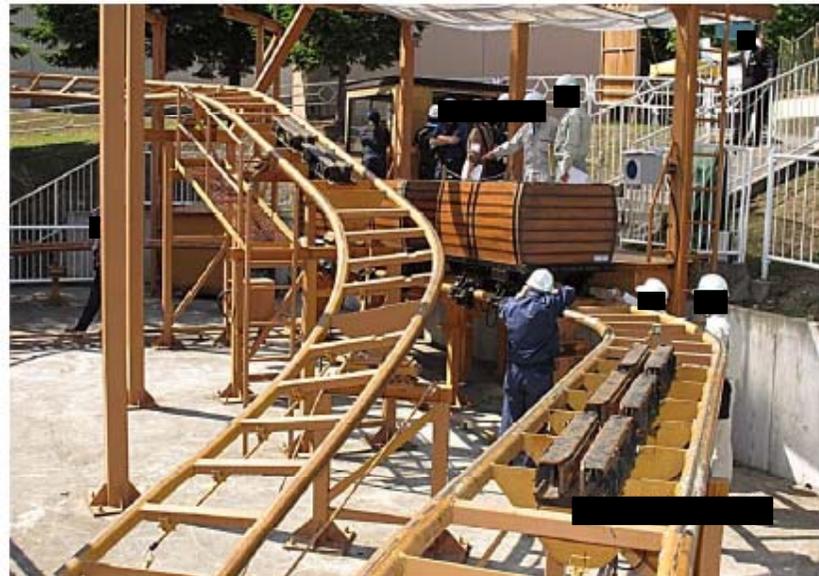
- 発生日時：平成24年6月27日 10時ごろ
- 発生場所：北海道留寿都村 ルスツリゾート カントリーランド「ダイナコースター」
- 事故概要：4名乗車の走行中の車両が減速せずそのままプラットホームに進入し、玉突き衝突を起こした。追突した車両に乗車の児童2名及び追突された車両に乗車の児童2名が打撲の軽傷、教員1名が腰の痛みを訴えた。

- 本事故はプラットホーム手前で一旦停止させるためのブレーキが開放状態であり、車両の制動が行われなかったため、走行車両が減速することなくプラットホームに進入したものと推定される。
- 当該ブレーキが開放状態であったのは、動作条件に用いられているセンサーが、設置後13年経過し経年劣化により、ブレーキを開放するための信号を継続的に発していたためであるものと推定される。
