山梨県内コースター事故調査報告書(概要)

事故の概要

社会資本整備審議会 昇降機等事故調査部会

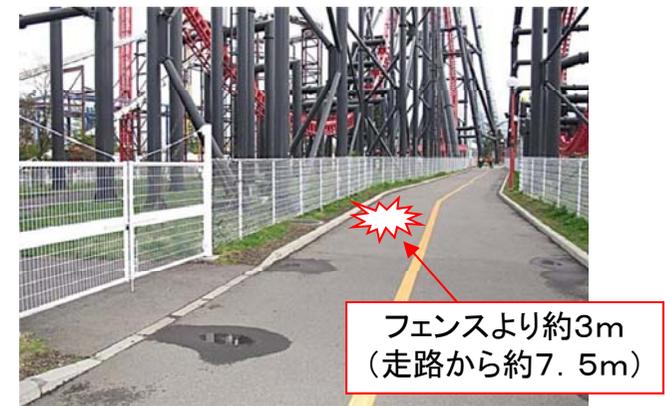
写真1. ボルト落下場所

- 発生日時：平成24年4月29日 12時25分ごろ
- 発生場所：山梨県富士吉田市 富士急ハイランド「ええじゃないか」
- 事故概要：コースターが走行中、車両のボルトの一部(直径12mm×80mm)が落下し、園内を歩いていた被害者にぶつかり、額上部を負傷したものの。(写真1、写真2)

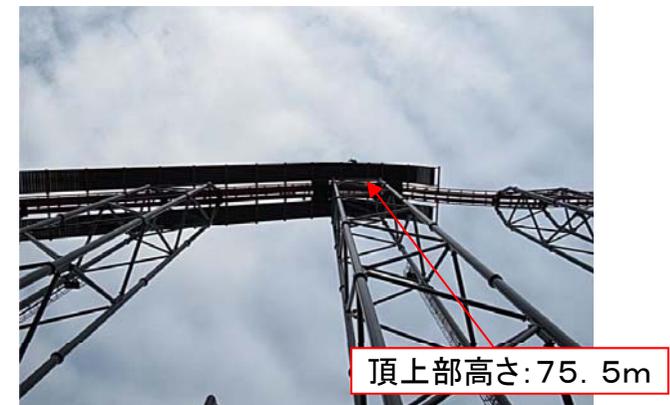
写真2. ボルト落下推定位置より上方視

○本遊戯施設の周囲の大部分にはフェンスが設置されており、走路の直下には人が立ち入りにくい構造となっているが、走路に張っているネットの隙間からの落下物が近接する通路に達することも考えられる状態にあった。

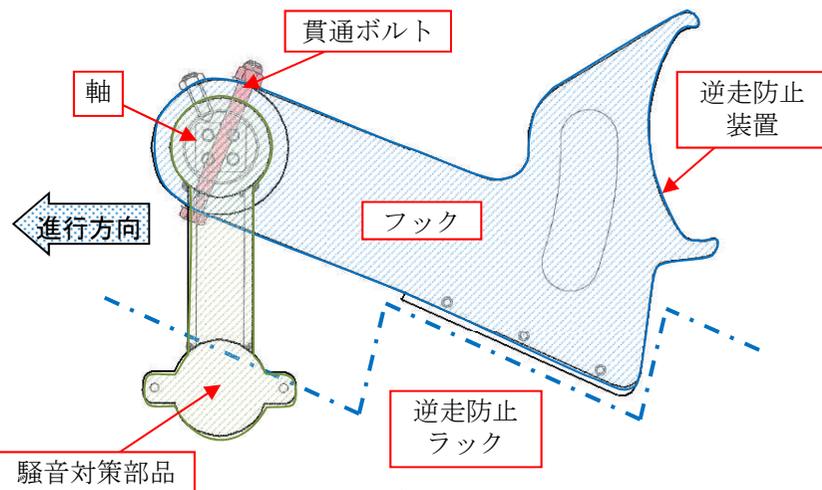
図1. 貫通ボルト取付け位置

○破断したボルトは、車両下部にある「逆走防止装置」のフックと騒音対策部品を固定する軸とを貫通するボルトである。(図1)

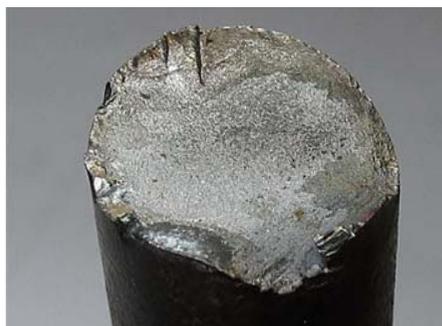
写真3. ボルト破断面

○ボルト軸に対して横方向からの力による疲労破壊である可能性が高い。(写真3)

- 本事故は、巻上げ部を上昇中のコースター下部のボルトが破断し落下したものであると推定される。
- 当該ボルトが破断したのは、巻上げ部を通過する際に逆走防止装置のフックと走路上のラックとが衝突し、当該ボルトに対し応力が繰り返し掛かることにより、疲労破壊が発生していたためであると推定される。
- 当該ボルトに対し応力が発生したのは、構造的要因によるものであり、逆走防止装置のフックの衝撃が直接貫通ボルトに伝達する構造であったこと及びその力が局所的に集中する状況にあったことが考えられる。
- なお、過去に発生したボルト破断に際し、十分な検証が行われていれば、本事故を予防できた可能性は否定できない。
- 当該ボルトが歩行中の被害者に当たったのは、落下物のおそれがある通路において所要の対策がとられていなかったことによるものと認められる。

国土交通省は、ボルトのみならず遊戯施設に用いられている部品が脱落、折損しないような構造、ガイドライン、審査の在り方及び点検・維持管理の方法について検討を進め、遊戯施設の部品落下による被害を防止するとともに、乗客の荷物等の落下に対する安全対策及び万が一の部品落下を考慮した走路の下の立入禁止措置等抜本的対策の検討を引き続き行うこと。

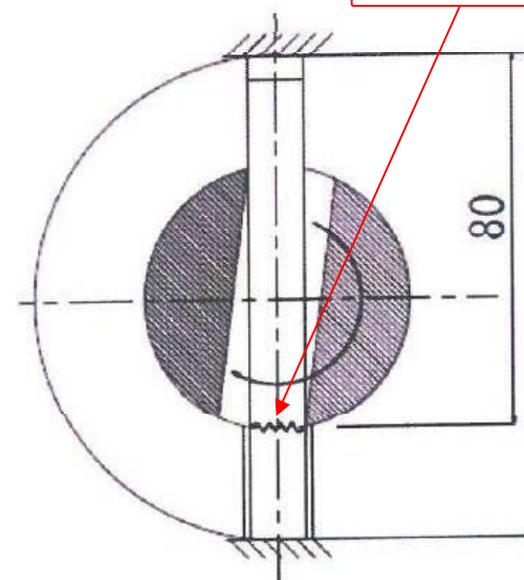
図2. 局所的な衝撃負荷(イメージ)

○車両が巻上げ部を通過する際の、逆走防止装置のフックと走路上のラックとの衝突の繰り返しにより貫通ボルトに変形が生じるとともに、局所的な衝撃負荷がかかる状態が繰り返されていた。(図2)
