改善箇所説明図

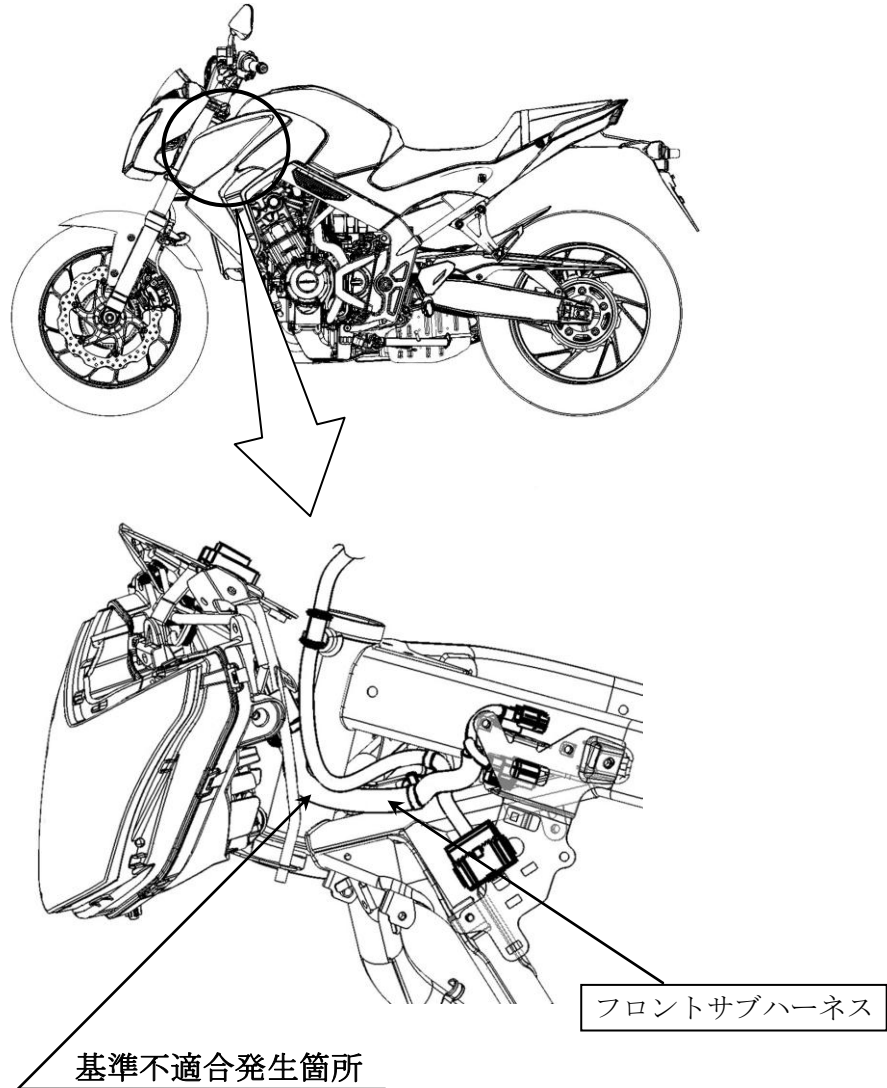
フロントサブハーネスの線種選定が不適切なため、ハンドル操作の繰り返しにより当該ハーネスが断線することがある。そのため、前照灯、方向指示器、速度計、警音器の作動不良や、エンストして再始動できなくなるおそれがある。

全車両、フロントサブハーネスを対策品に交換し、ウインカスイッチハーネスを新品に交換するとともに、固定位置を変更する。
