# 改善箇所説明図

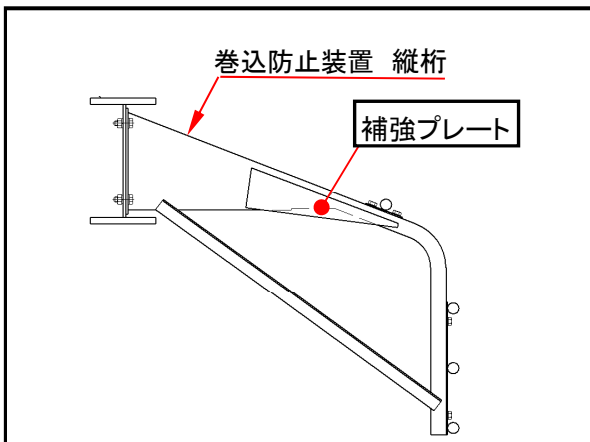
改善1

40フィート用3軸コンテナセミトレーラの巻込防止装置において、縦桁の製造が不適切なため、縦桁の強度が不足しているものがある。そのため、そのまま使用を続けると走行時の振動等により縦桁に亀裂が生じ、最悪の場合、縦桁が破断するおそれがある。

- ① 亀裂が発生していない、又は亀裂進展の少ないものは、形状が不適切な部位に補強板を溶接追加する。
- ② 亀裂進展の著しいものは縦桁を良品と交換する。
