改善箇所説明図

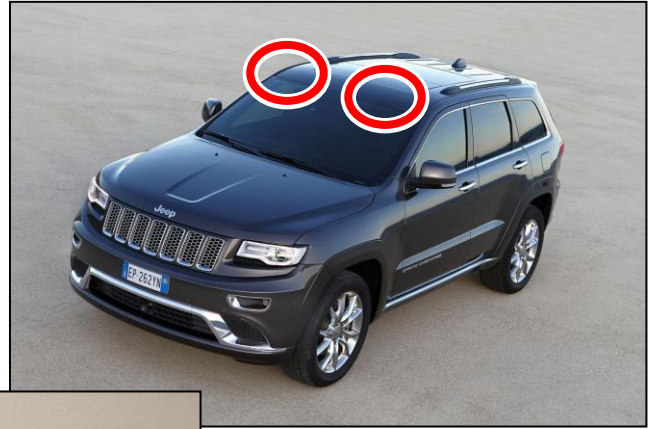
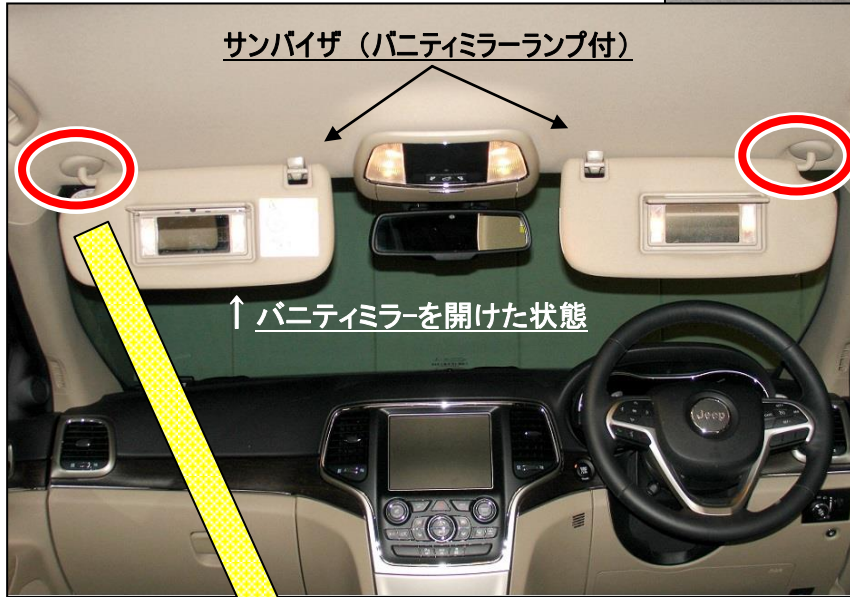
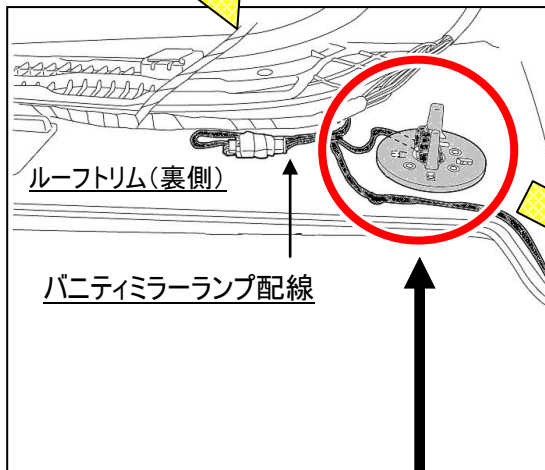
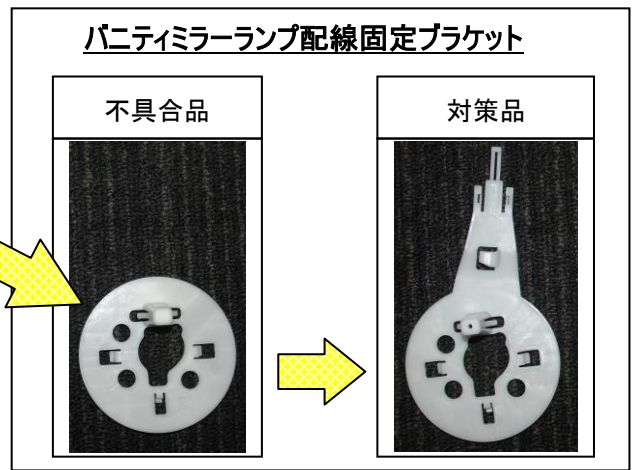
基準不適合発生箇所

サンバイザやルーフトリムに関わる整備作業時において、パニティミラーランプ配線を必要以上に引き出した後、当該配線の位置を確認せずにサンバイザをスクレで固定した場合、当該配線が損傷することがある。そのため、ショートが発生してパニティミラーランプが点灯せず、最悪の場合、火災に至るおそれがある。

全車両、左右サンバイザのパニティミラーランプ配線を点検し、損傷がある場合は、配線を修理したうえで、当該配線を固定するブラケットを対策品に交換する。損傷がない場合は、当該配線を固定するブラケットのみを対策品に交換する。

識別：助手席ドアストライカ下部固定ボルト頭部に黄色ペイントを塗布する。
