改善箇所説明図

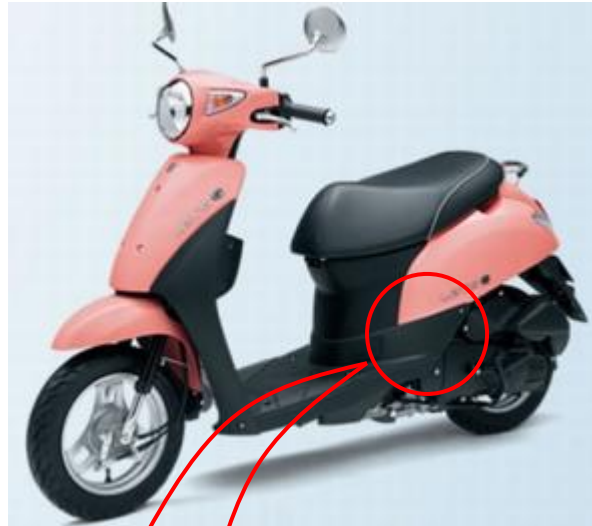
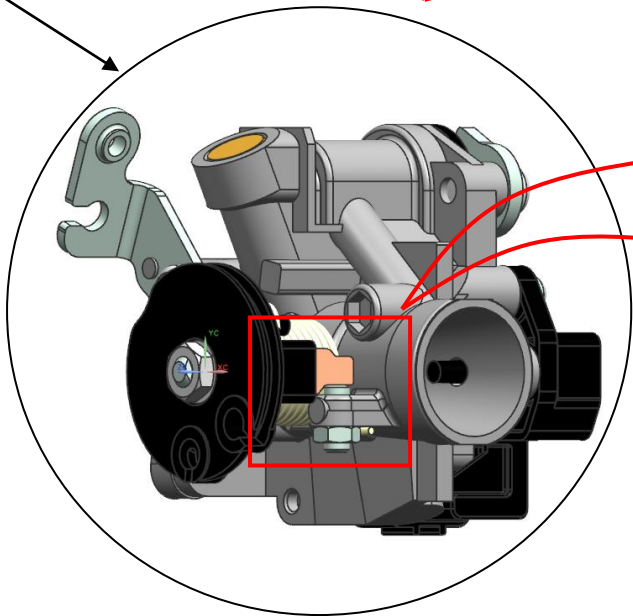
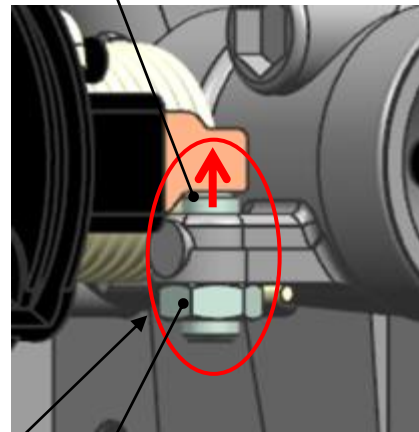
不具合箇所

スロットルボデーの検査工程において、スロットルアジャストスクリュのロックナットの締付け状態を確認するための指示が不適切なため、ロックナットが緩んでいるものがある。そのため、そのまま使用を続けると、走行中のエンジン振動により当該ナットが脱落し、最悪の場合、スロットルアジャストスクリュが上方に動き、スロットルが完全に戻らずエンジン回転が高くなるおそれがある。

全車両、スロットルボデーを良品に交換する。

注： は交換部品を示す。

識別：緑色のシールを車わく（車台番号打刻位置付近）に貼り付ける。
