改善箇所説明図

助手席エアバッグシステム断面図

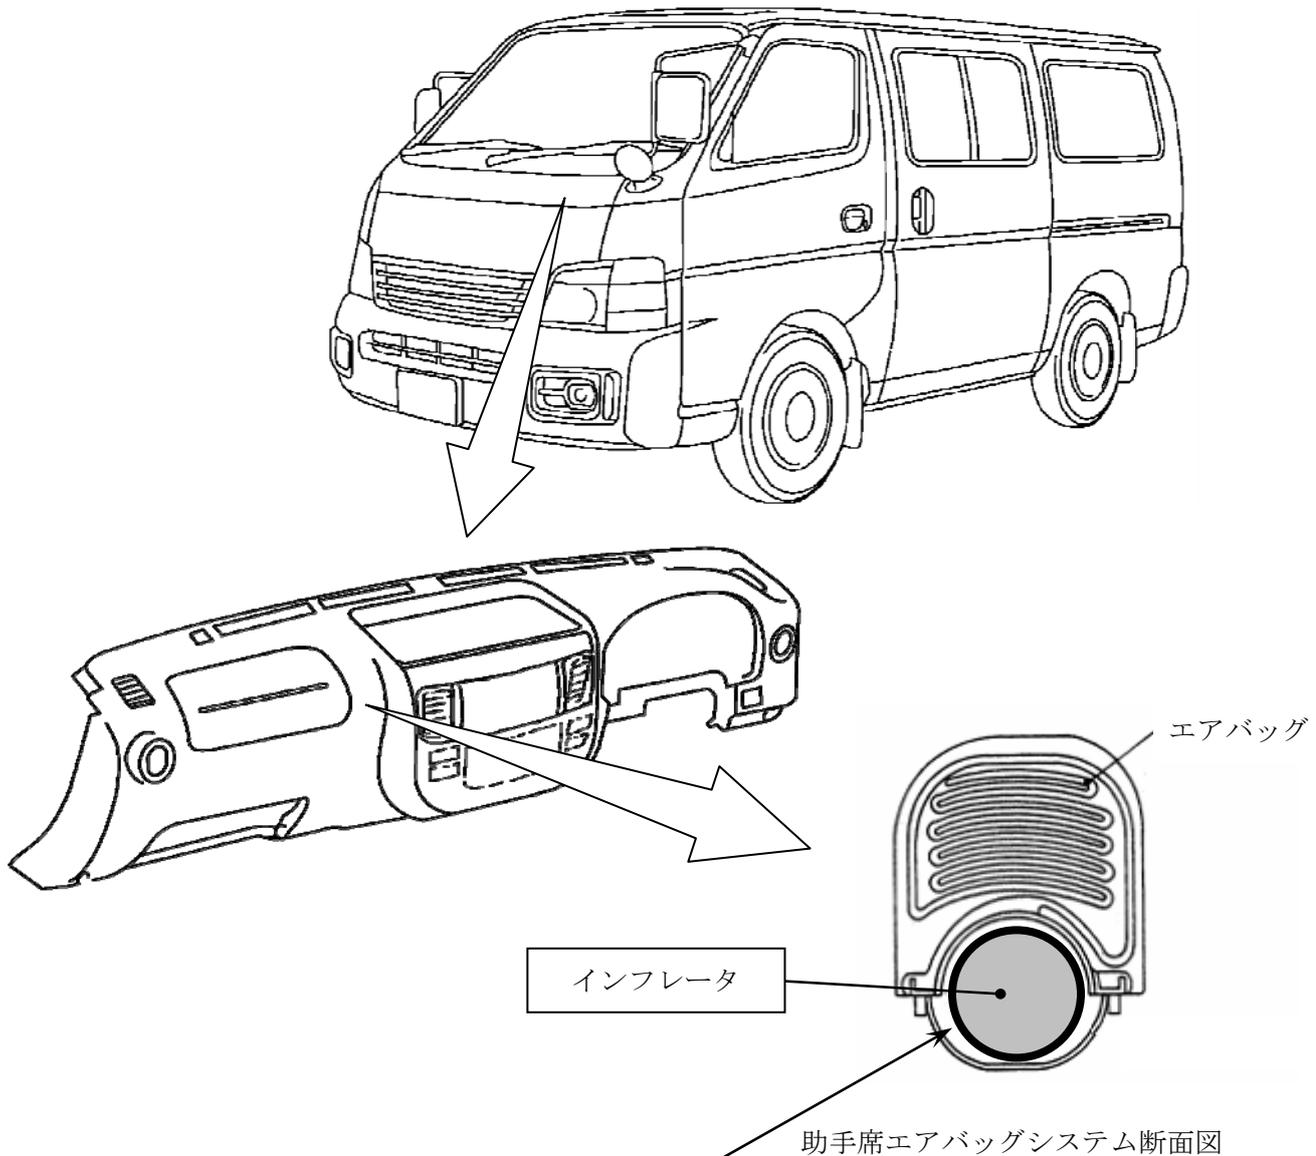
基準不適合発生箇所

助手席用エアバッグのインフレーター（膨張装置）において、ガス発生剤の成型工程が不適切又は成型後の吸湿防止措置が不適切なため、密度が不足したガス発生剤が組み込まれたものがある。そのため、エアバッグ展開時にインフレーター内圧が異常上昇し、インフレーター容器が破損して飛び散り、出火したり乗員が負傷するおそれがある。

全車両、当該インフレーターを良品に交換する。

識別：銀色のシールをモデルナンバープレートの右横に貼り付ける。
