神奈川県内コースター事故調査報告書(概要)

社会資本整備審議会 昇降機等事故調査部会

発生場所：神奈川県川崎市 よみうりランド「ツイストコースターロビン」

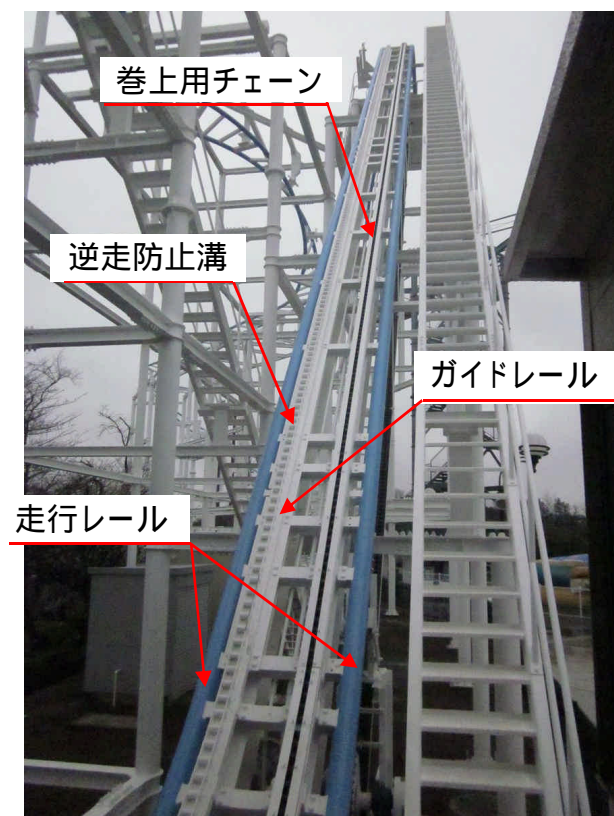
事故概要：3名乗車の車両がプラットフォームより出発後、巻上げ部において約2m程度の高さまで上昇したところで車両が逆走し、プラットフォームに停車中の他車両(乗客なし)と衝突した。負傷者なし。

写真1. 事故機巻上げ部

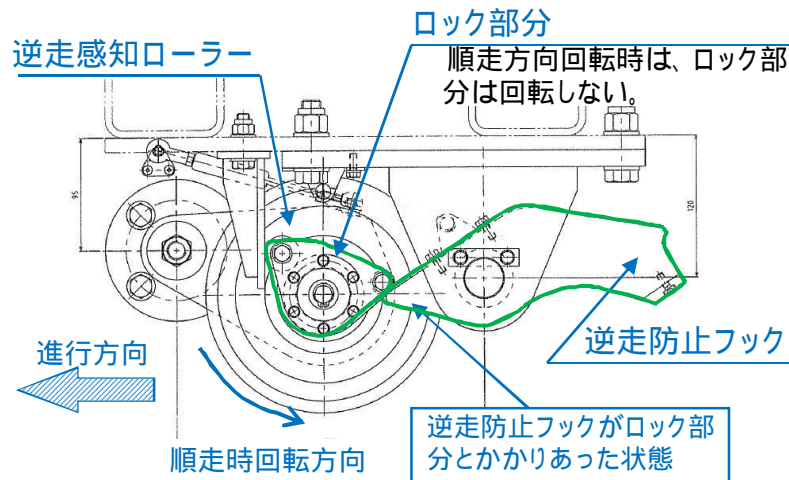
事故機においては、順走時にはこのフックがロック部分により持ち上げられ、逆走時には逆走感知ローラーにより逆走を感知しフックを降ろす構造であった。

図1. 逆走防止装置の構造 (順走時)

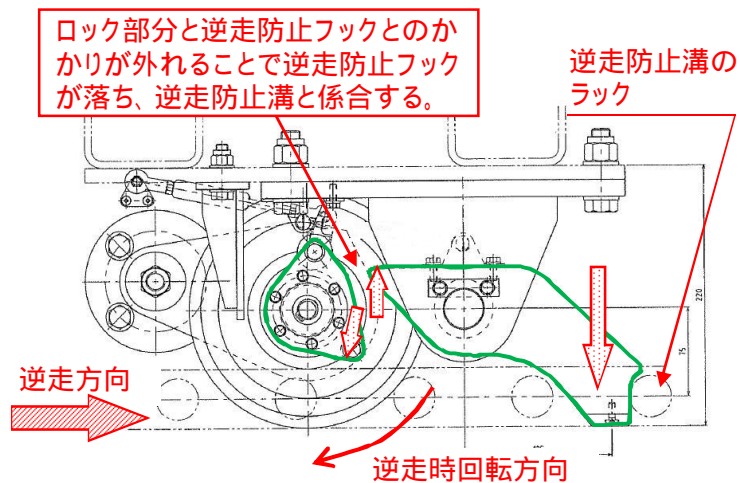
事故発生時は逆走していたにもかかわらず、フックが持ち上がったまま（逆走感知ローラーが逆走方向に回転していない状態）となっていた。

図2. 逆走防止装置の構造 (作動時)

逆走防止装置が正常に作動しなかったのは、逆走感知ローラーが逆走方向に回転しなかったため、逆走防止フックが逆走防止溝と係合せず上方向に持ち上がったままの状態であったものと認められる。

逆走感知ローラーが逆走方向に回転しなかったのは、ガイドレール施工精度が悪かったこと及び施工管理が適切になされていなかったことにより、逆走感知ローラーが接すべきガイドレールが設計値を下回る位置に設けられることとなり、逆走感知ローラーと接することができていなかったためであると推定される。

国土交通省は、施工不良により遊戯施設の安全装置が機能しない状況が生じることのないよう、施工及び検査において特に留意すべき事項を明示し、関係者間で情報共有すること等により、遊戯施設の各構造部分における施工精度の確保及び各機能の有効性の確認を徹底するよう、遊戯施設の所有者及び製造者に対し指導を行うこと。
