神奈川県内コースター事故調査報告書

平成27年1月

社会資本整備審議会

よみうりランド「ツイストコースターロビン」

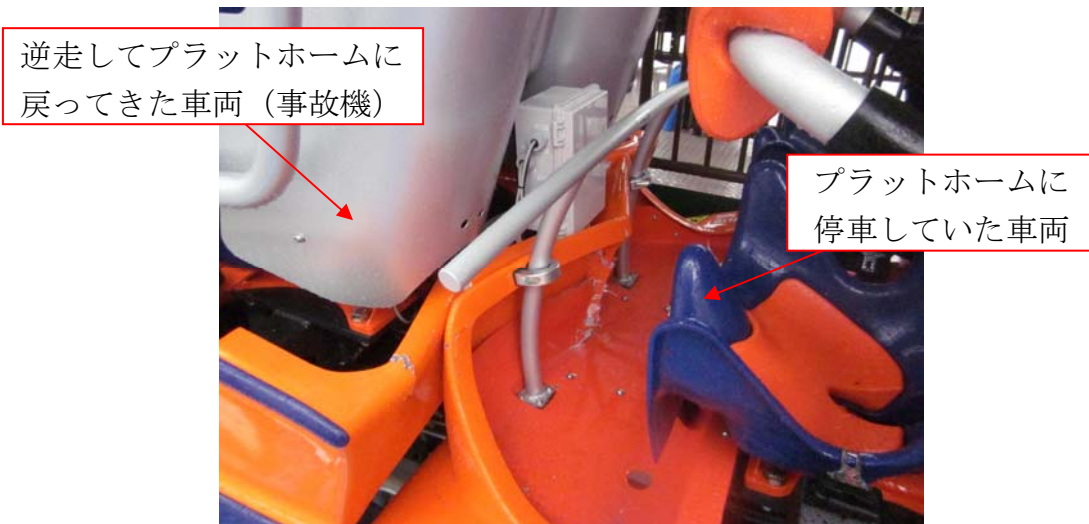
写真3. 衝突状況

- ・事故機は事故当日が運行開始日であり、当日は事故発生までの間に約150回の運転（約420名が乗車）を行っていた。また、運行開始前には、約2000回の試運転を行っていた。
- ・事故発生時は、3名の乗客が乗った車両がプラットフォームを発車した直後、地盤面からの高さ約2mの場所から逆走し、プラットフォームに停車中の別車両（空車）に衝突した。（写真3）
- ・けが人はいない。
- ・逆走防止装置の車両側装置は非係合状態となっており、逆走防止フックが持ち上がったままとなっていた。（写真4）

本事故は、逆走防止装置が正常に作動しなかったため、巻上げ部を上昇中に逆走を開始した車両を制止することができず、そのままプラットホームに至り、

停車中の空車に衝突したものであると認められる。

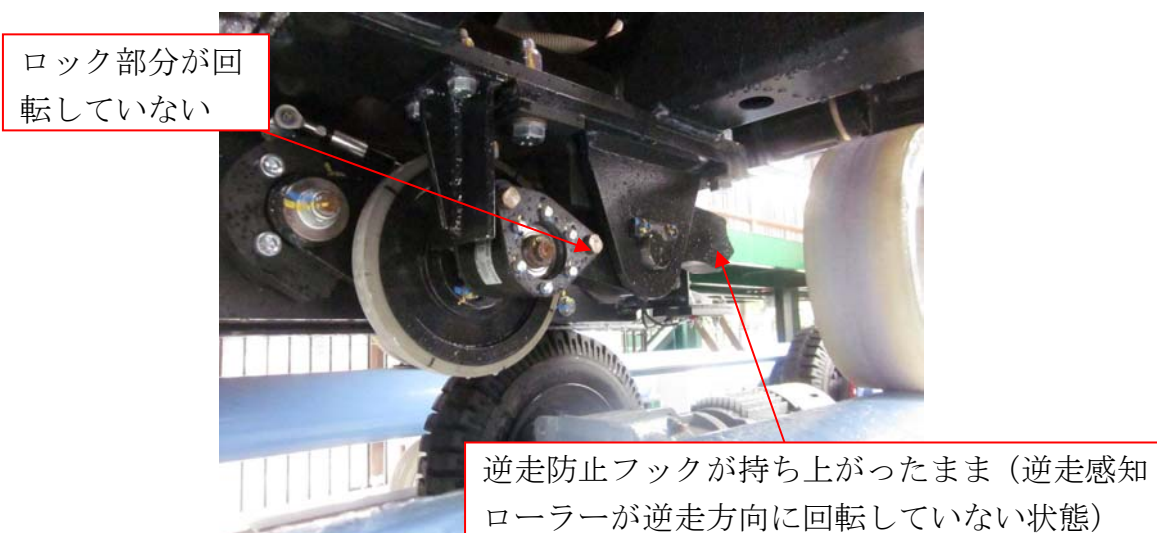
写真4. 事故時の逆走防止装置の状態

逆走防止装置が正常に作動しなかったのは、逆走感知ローラーが逆走方向に回転しなかったため、逆走防止フックが逆走防止溝と係合せず上方向に持ち上がったままの状態であったものと認められる。

- ・逆走防止フックは降ろしたままの構造にする。
- ・チェーンフック及び逆走防止フックについて、それぞれ前後に2個配置し、片方が不安定なかかりとなる場合はもう片方が確実に係合する構造とする。

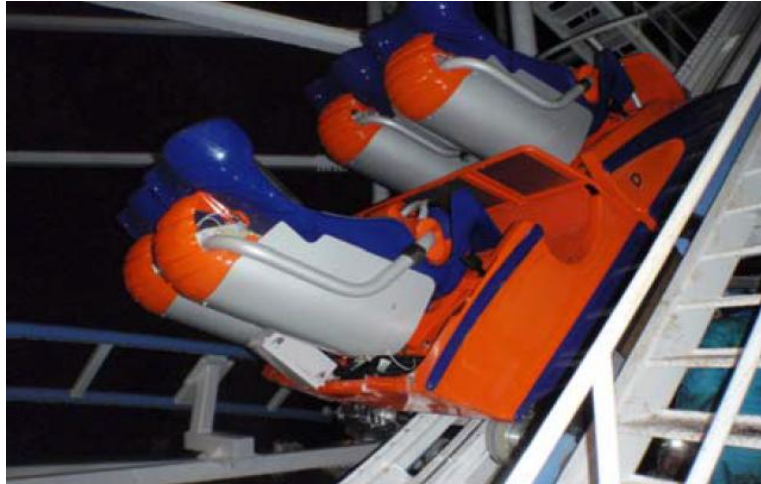
写真5. 車両が巻上用チェーンにかかり後退しない状態

巻上機の出力軸と巻上用チェーンの回転部分との間には、回転方向を順走方向のみとする伝達機構が設けられており、車両を巻上用チェーンにかけて車両が停止した状態で後退しないことにより、本機構に不具合がないことが確認された。（写真5）

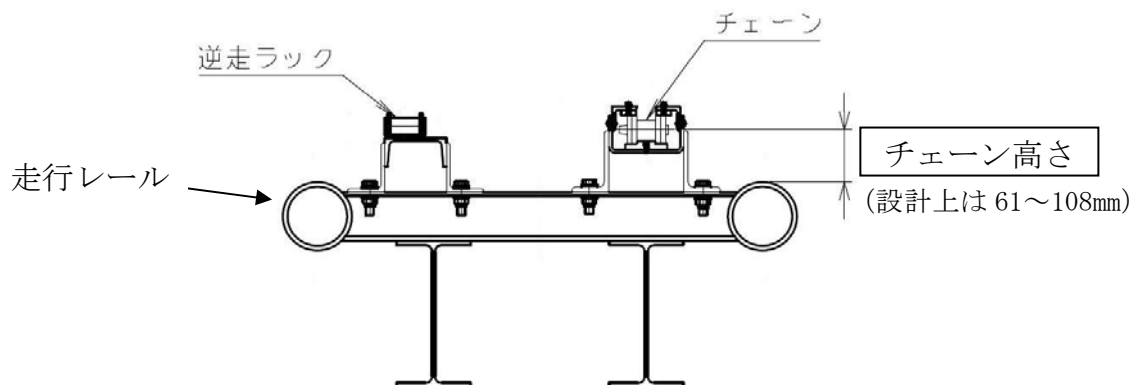
図7. 走行レールから巻上用チェーンまでの高さ

車両が逆走を開始したと推定される箇所を中心とする、水平部から傾斜部の始まり部分の区間において、製造者が走行レールから巻上用チェーンの軌跡中心までの高さを測定したところ、設計値と実際の高さとの差は -23 mm ～ $+11\text{ mm}$ とバラツキがあることが確認された。

このうち車両が巻上用チェーンと係合する位置以降の箇所においては、設計値に対し最も低く設置されていた箇所で、設計値 61 mm に対し実際の高さが 53 mm と、 8 mm 低くなっている箇所があった。

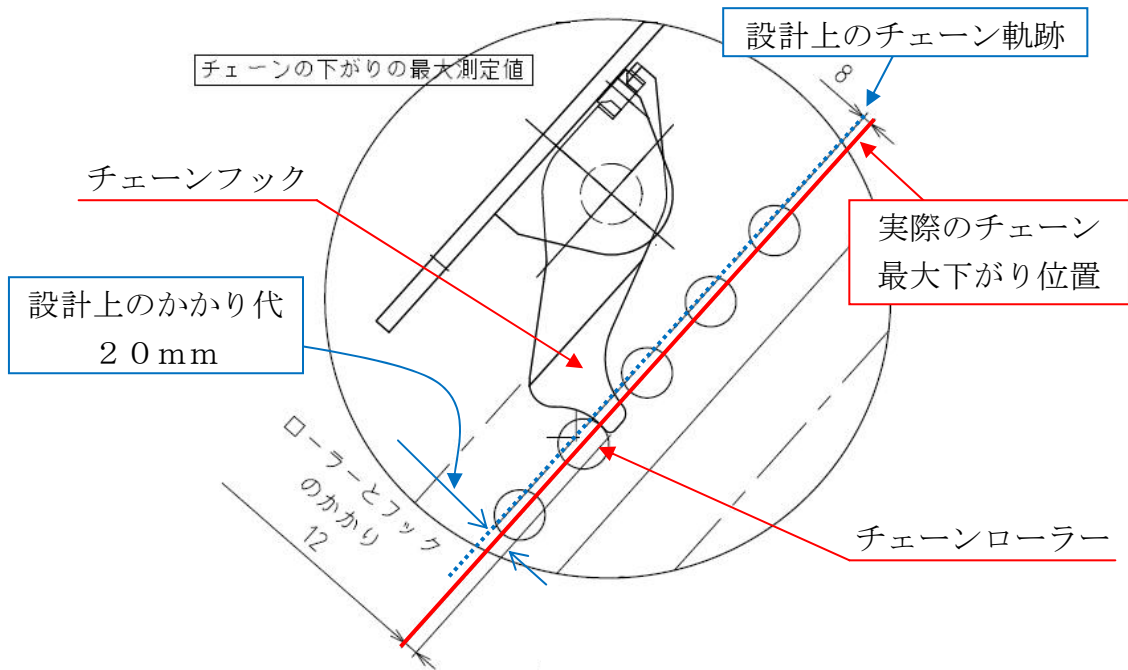
図8. 巻上用チェーンの下がりの最大測定値

チェーンフックと巻上用チェーンとのかかり代の設計値は 20 mm となっており、チェーンの高さが低くなると、それに対応してかかり代も小さくなる。このため、(1)のチェーン高さが設計値より 8 mm 低くなっている箇所におけるかかり代は計算上 12 mm となる。ただし、かかり代が 6 mm 以上あればチェーンフックが外れることはないとのことである(図9)。

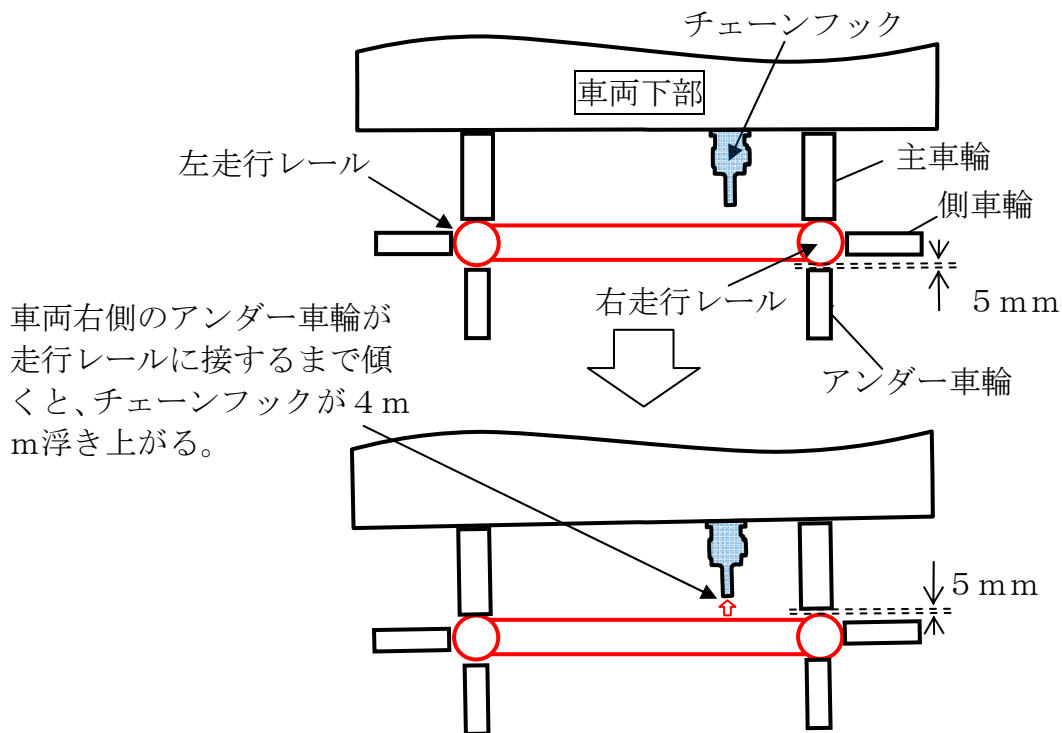
図9. 車両右側の浮き上がり

横方向へ車両が傾くことでチェーンフックがさらに浮き上がることも想定されることから、車両が傾いた場合のかかり代を確認したところ、計算上、最大で4mm浮き上がる結果となった(図9)。最もかかり代が浅くなる12mmに、本影響が加わると、かかり代は8mmとなる。なお、この傾きは計算上のものであり、実際には乗客が片方向に偏って乗るなどしても傾きは生じないことが確認されている。

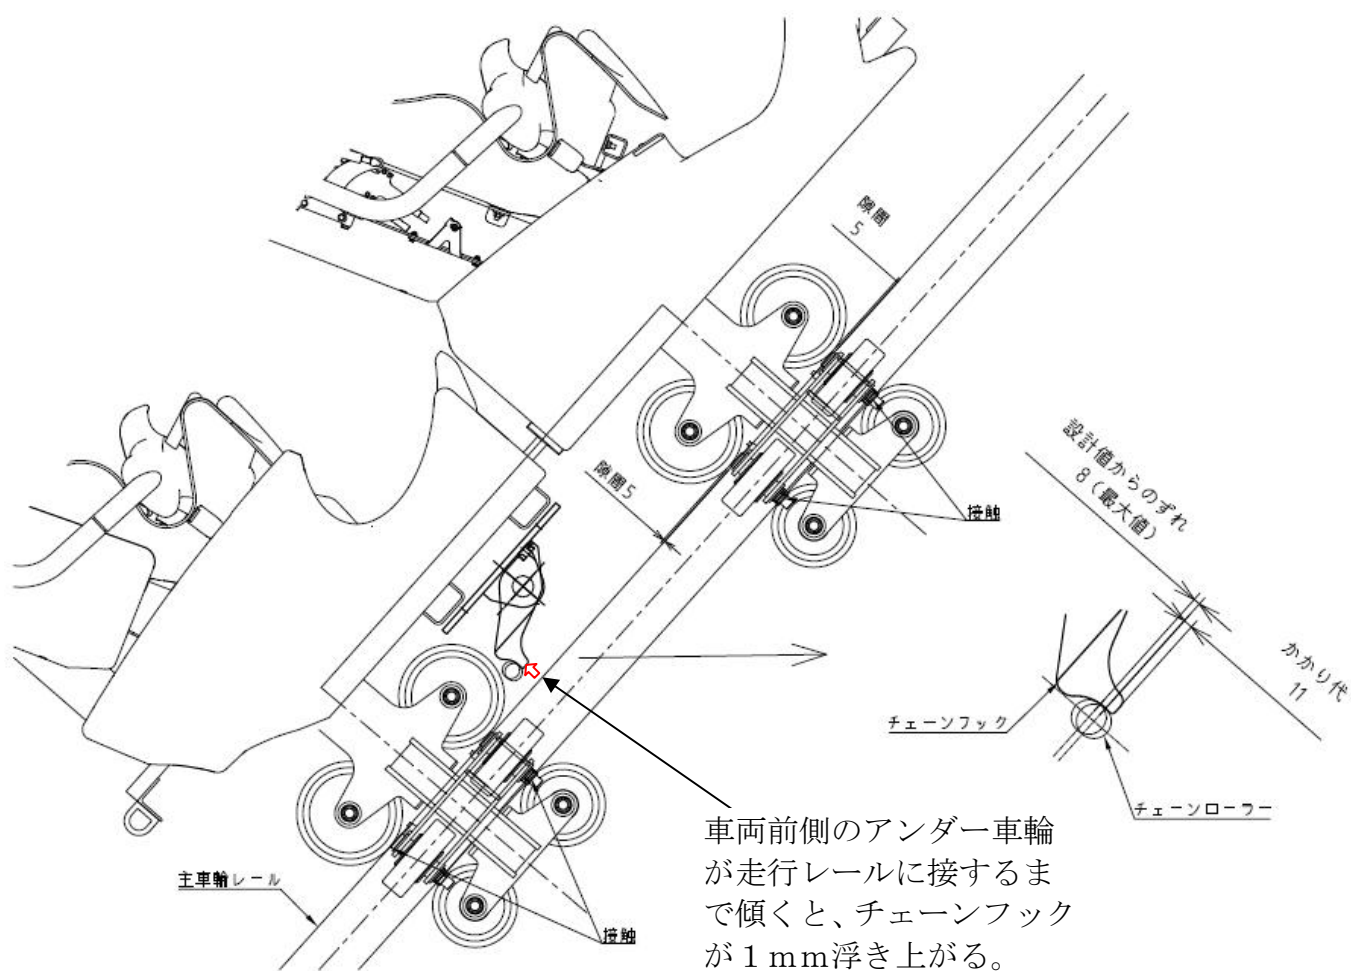
図10. 車両前側の浮き上がり

乗客を載せたとき、後ろ向きに傾くことも想定されることから、その場合のかかり代を確認したところ、最大で1 mm浮き上がる結果となり、最もかかり代が浅くなる12 mmに、本影響が加わると、かかり代は11 mmとなる。(図10)

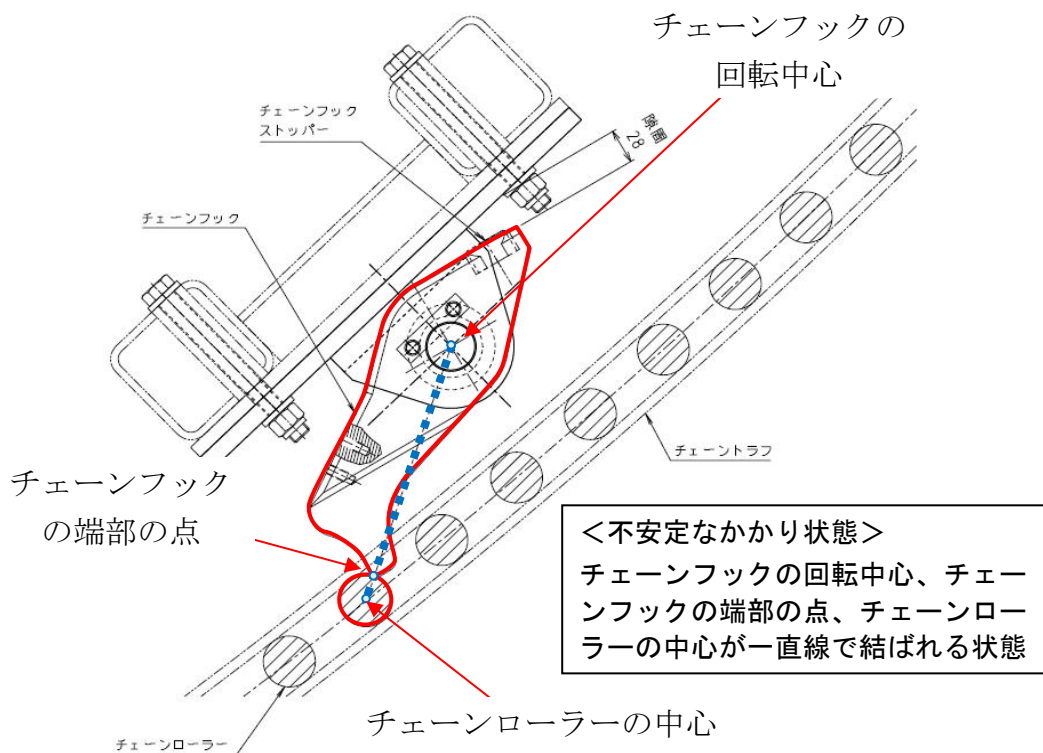
図1 1. チェーンフックが巻上用チェーンに不安定にかかる状態

巻上げ開始位置において、事故機のチェーンフックが巻上用チェーンとかかる際に、不安定なかかりとなることがあるかを確認するため、現地にて30回程度の実験を行ったが、再現されることはなかった。

その結果、巻上用チェーン起動時の震動が小さい、巻上機の加速度が 0.7 m/s^2 以下（事故時の加速度は 0.2 m/s^2 ）の場合、チェーンフックが外れることなく不安定なかかりの状態を維持したまま巻上げ部を上昇することが確認された。

チェーンフックが巻上用チェーンに不安定にかかった状態で巻上げ部を走行する際、巻上用チェーンが納められている部分（以下「チェーントラフ」という。）のつなぎ目部分でチェーンフックが外れることが確認された。

2.4.4（2）に示したように、チェーンフックと巻上用チェーンとの係合が不安定であっても、車両の引き上げが可能であること、また、2.4.4（3）に示したように、このような状態で上昇中、チェーントラフつなぎ目部通過時の振動により巻上げ中にチェーンフックが外れることが確認されている。調査での再現性は認められなかったものの偶発的に不安定なかかりが発生し、このような現象に至った可能性がある。

なお、逆走を開始した原因については、偶発的にチェーンフックが不安定な状態で巻上用チェーンにかかったまま上昇し、巻上げ途中の振動等により係合が外れたものであると考えられる。

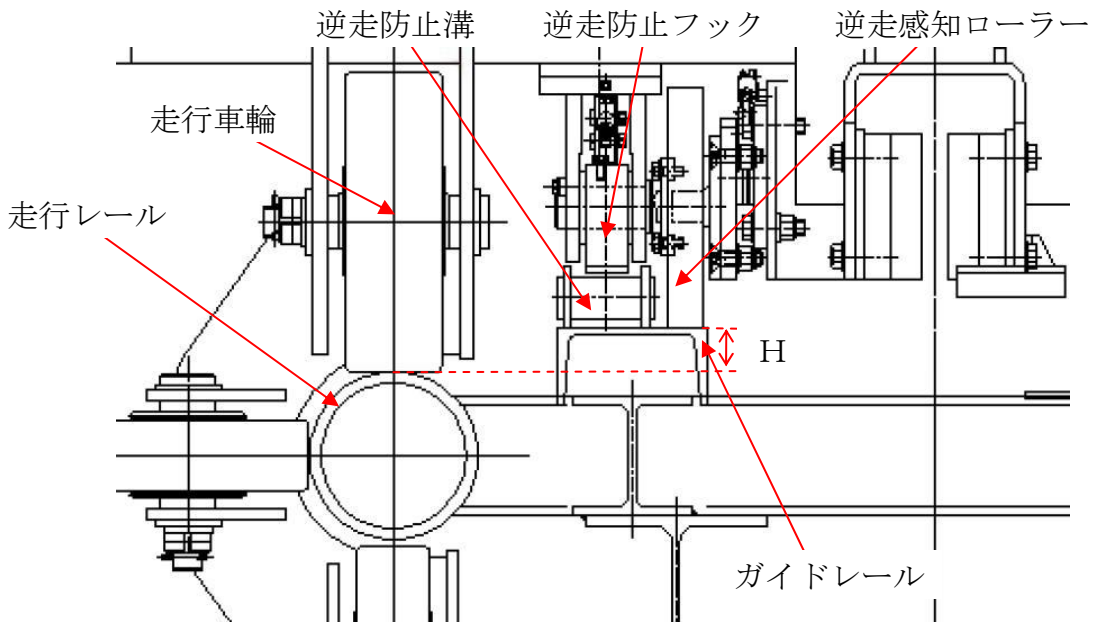
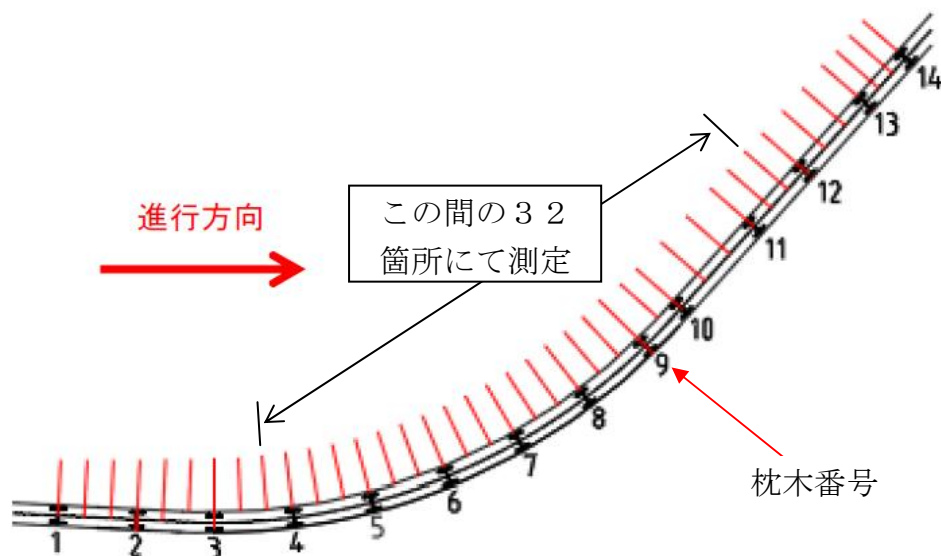
逆走感知ローラーは巻上げ部のガイドレールと接することにより回転する。このため、ガイドレールに接していない状態の場合、逆走感知ローラーが車両の逆走状態を感知できないこととなる。このため、逆走感知ローラーが常時ガイドレールに接する状況にあったかどうかを確認するために、走行レールに対するガイドレールの相対高さ（図12の「H」）を、チェーンかかり開始位置から高さ約4 mの位置の間の32箇所にて測定した。（図12、図13）

その結果、巻上げ部の昇り口の縦断曲線部分にあたる、測定箇所3-2から測定箇所11-3までは、ほとんど全ての位置において、設計値より低い値となっていたことから、走行レール上を走る車両に対して、ガイドレールが設計値より低い位置にある状態が発生していたことが確認された。（表2）

えられる。このうち、車両側装置の寸法には、2.4.6(2)に示すとおり異常は認められなかった。一方で、2.4.6(3)に示した結果では、ガイドレールが、逆走した箇所付近で設計値を下回る位置に据え付けられていることが確認された。

このため、走路側の寸法異常により、逆走感知ローラーとガイドレールの隙間が生じていたものと考えられる。

逆走感知ローラーが逆走方向に回転しなかったのは、ガイドレール施工精度が悪かったこと及び施工管理が適切になされていなかったことにより、逆走感知ローラーが接すべきガイドレールが設計値を下回る位置に設けられることとなり、逆走感知ローラーと接することができていなかったためであると推定される。

三精テクノロジーは本施設の改修も含め、今後の遊戯施設の施工にあたり、設計思想が現場レベルにまで行き届くよう、設計から、製造、施工、検査に至るプロセスにおいて必要な情報が確実に伝わるよう、情報を共有するシステムを構築するとともに、施工期間中、各担当者間によるレビューを複数回行うこととしたなどとしている。

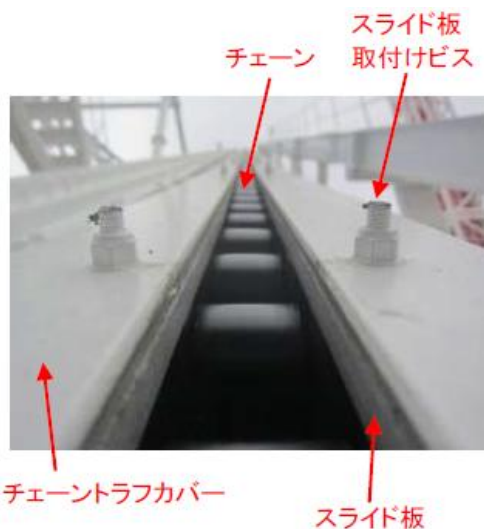
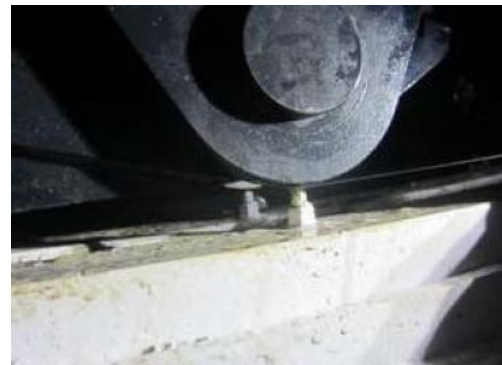
巻上用チェーンが納められている部分（以下「チェーントラフ」という。）の上面から上向きに飛び出しているボルトと車両下のチェーンフック軸受け部の支持金具とが接触する箇所があることが確認された。（写真6、写真7）

ただし、この接触箇所は2.4.3（2）で確認した、チェーンフックと巻上用チェーンとのかかりが最も浅くなる箇所とは異なる箇所であり、また、この接触によってチェーンフックが巻上用チェーンから外れるような車両の浮き上がりも確認されなかった。

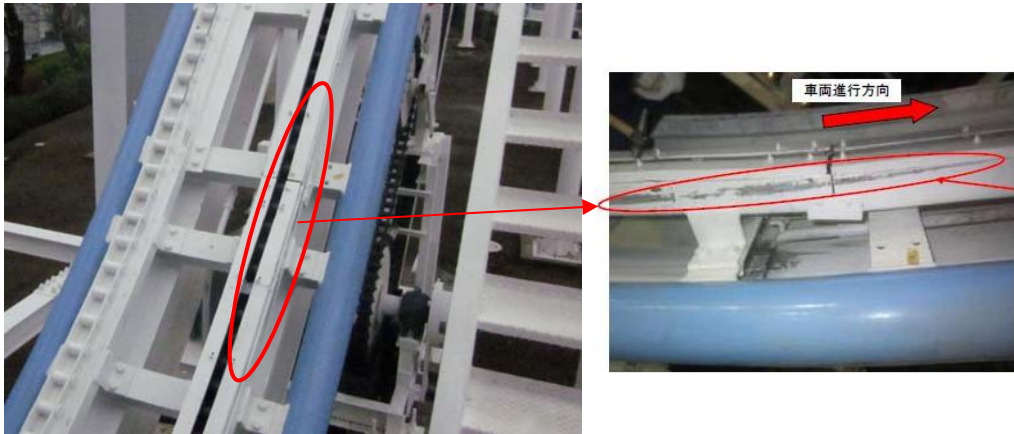
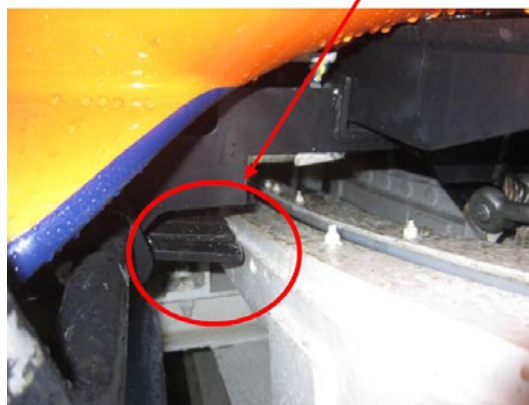
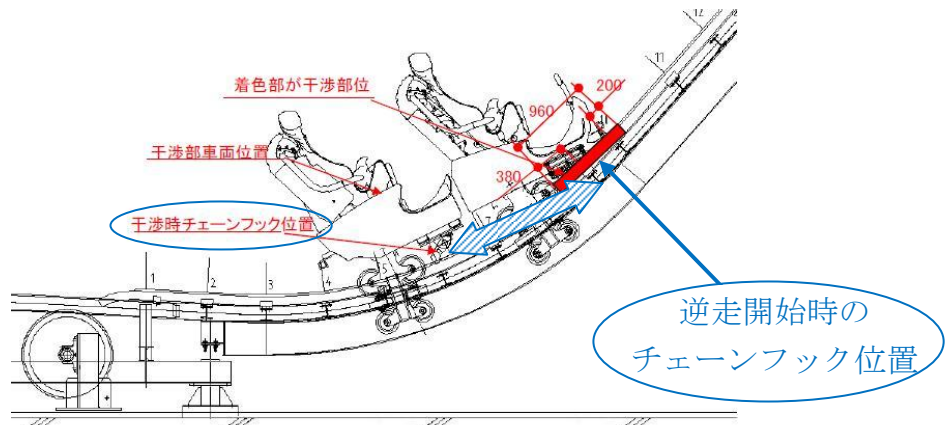
事故機が逆走を開始した場所より下方には、チェーントラフの右側面部に擦り傷が認められた。(写真8)

これは、車両の右前方に取り付けられている部品の一部(安全バーを開放するための装置の一部)が干渉していたものであるが(写真9、図14)、この箇所について、走行レール中心からチェーントラフ側面までの寸法(図15の「L」)を測定したところ、チェーントラフが基準寸法160mmより3mm~6mm走行レール側にずれていたことが確認された。ただし、この位置は事故発生場所より下方にあるため、本事故とは無関係である。

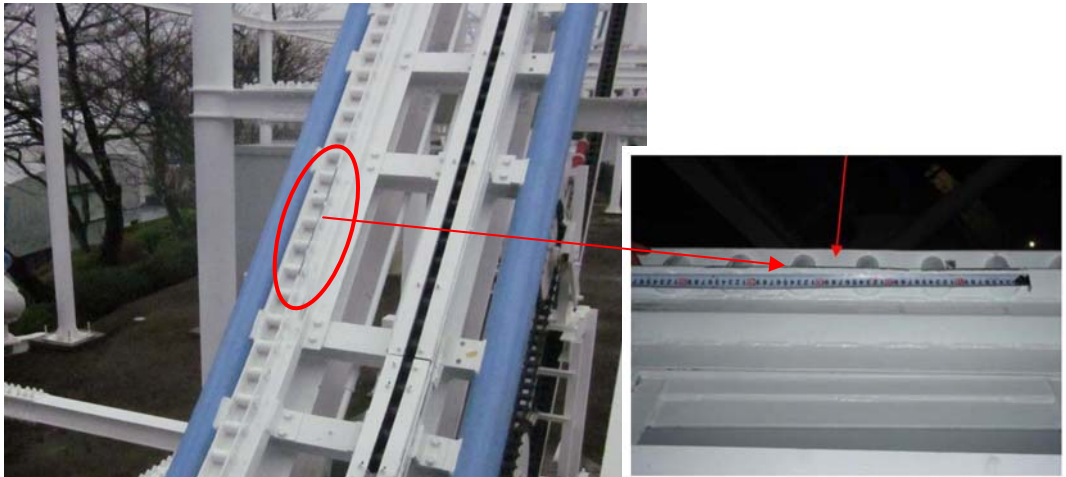
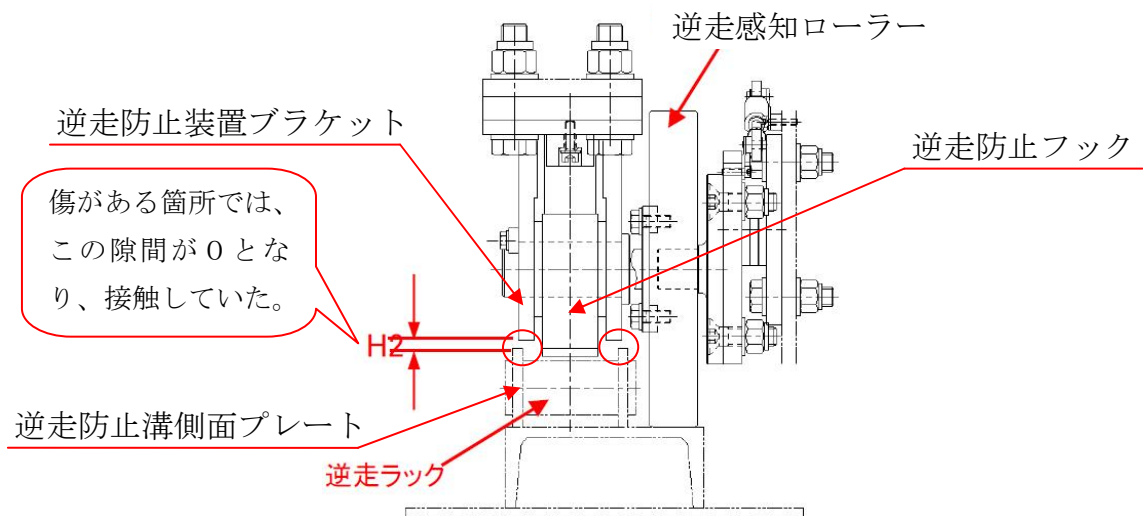
逆走防止溝側面プレートの上面部に擦り傷が認められた。(写真10)

製造者によると、逆走防止フックを取り付けている支持金具が干渉していたとのことである。ただし、この接触によって車両が浮き上がることはないことが確認されている。(図16)
