改善箇所説明図

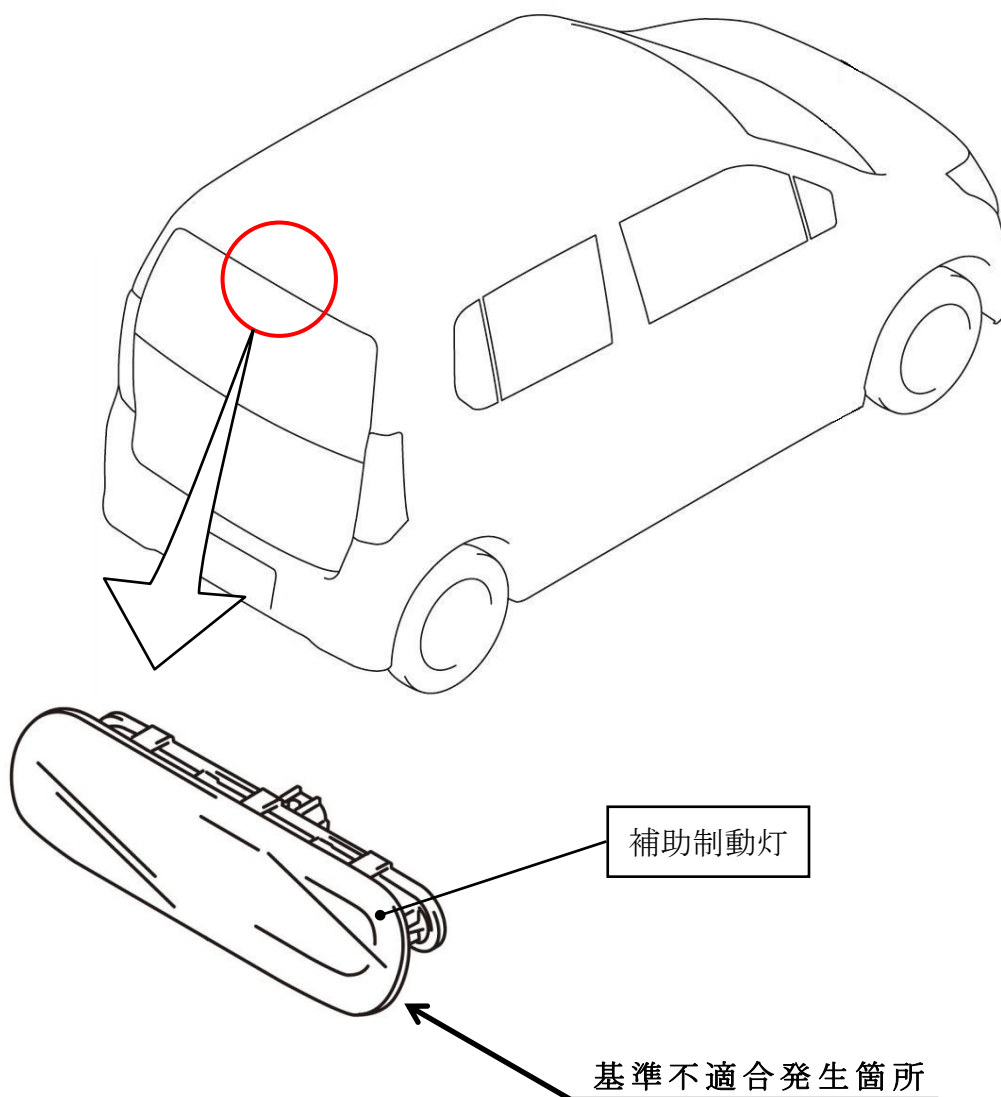
補助制動灯において、LED素子内部の電気基板の設計が不適切なため、電気基板が腐食し導通不良を起こすものがある。そのため、そのまま使用を続けると、補助制動灯が点灯しなくなるおそれがある。

全車両、補助制動灯を対策品に交換する。

識別：IDプレートに青色のシールを貼付する。
