改善箇所説明図

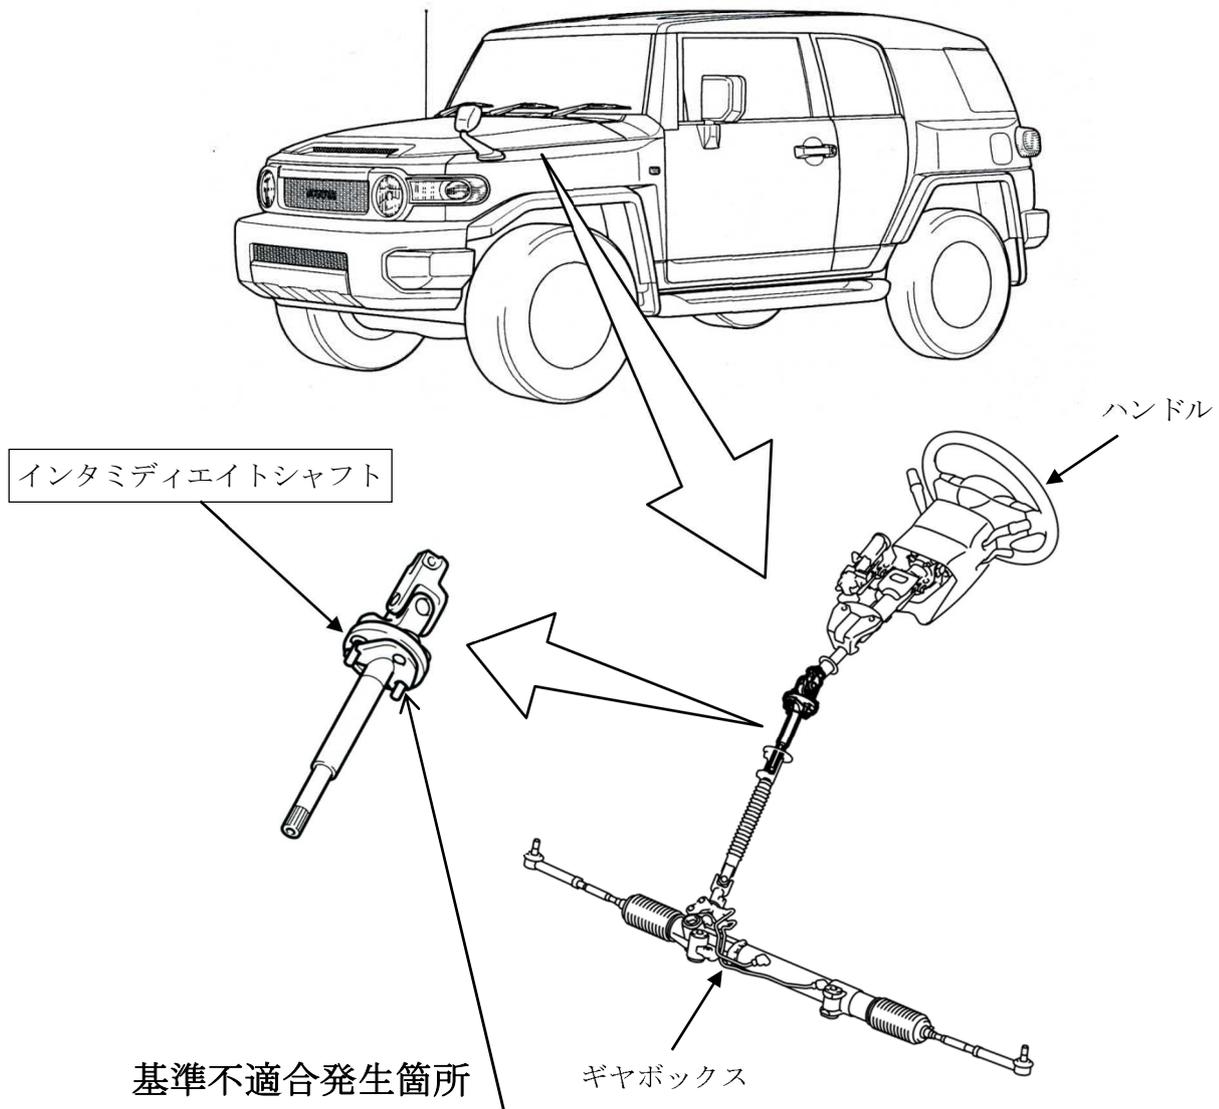
かじ取装置において、ハンドルとギヤボックスをつなぐ連結軸（インタミディエイトシャフト）の溶接設備の設定位置が不適切なため、連結軸の接合部に溶接不良のものがあ。そのため、そのままの状態で使用を続けると、当該接合部が破損し、かじ取り操作ができなくなるおそれがある。

全車両、インタミディエイトシャフトを良品と交換する。

識別：改善済車両には車台番号打刻のハイフン下に黄色ペイントを塗布する。
