# 改善箇所説明図

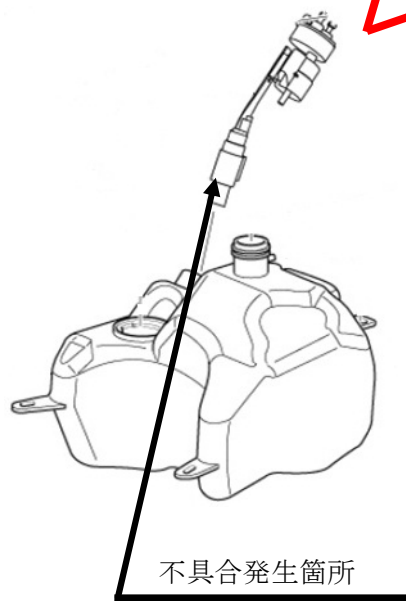
カブラー部:

旧式: 緑のマーキング

改善後: 青のマーキング

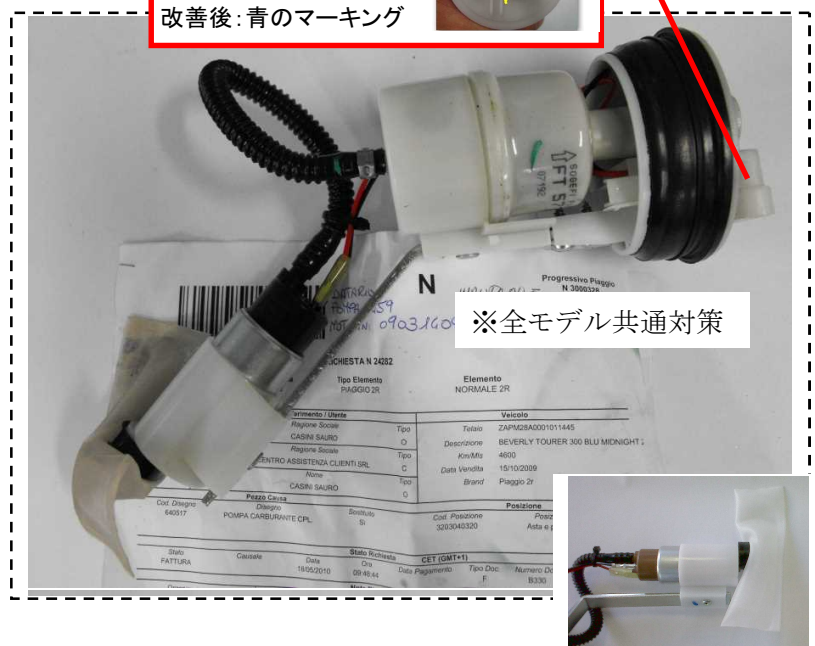
## 基準不適合発生箇所

燃料ポンプにおいて、樹脂製インペラと燃料ポンプカバーのクリアランスの設計が不適切なため、走行後の燃料温度の上昇によって樹脂製インペラと燃料ポンプカバーが干渉するものがある。そのため、エンジン停止後、燃料ポンプが作動せず、燃料を供給できなくなり、エンジンを再始動できないおそれがある。

全車両、燃料ポンプを対策品と交換する。
