# 不具合箇所説明図

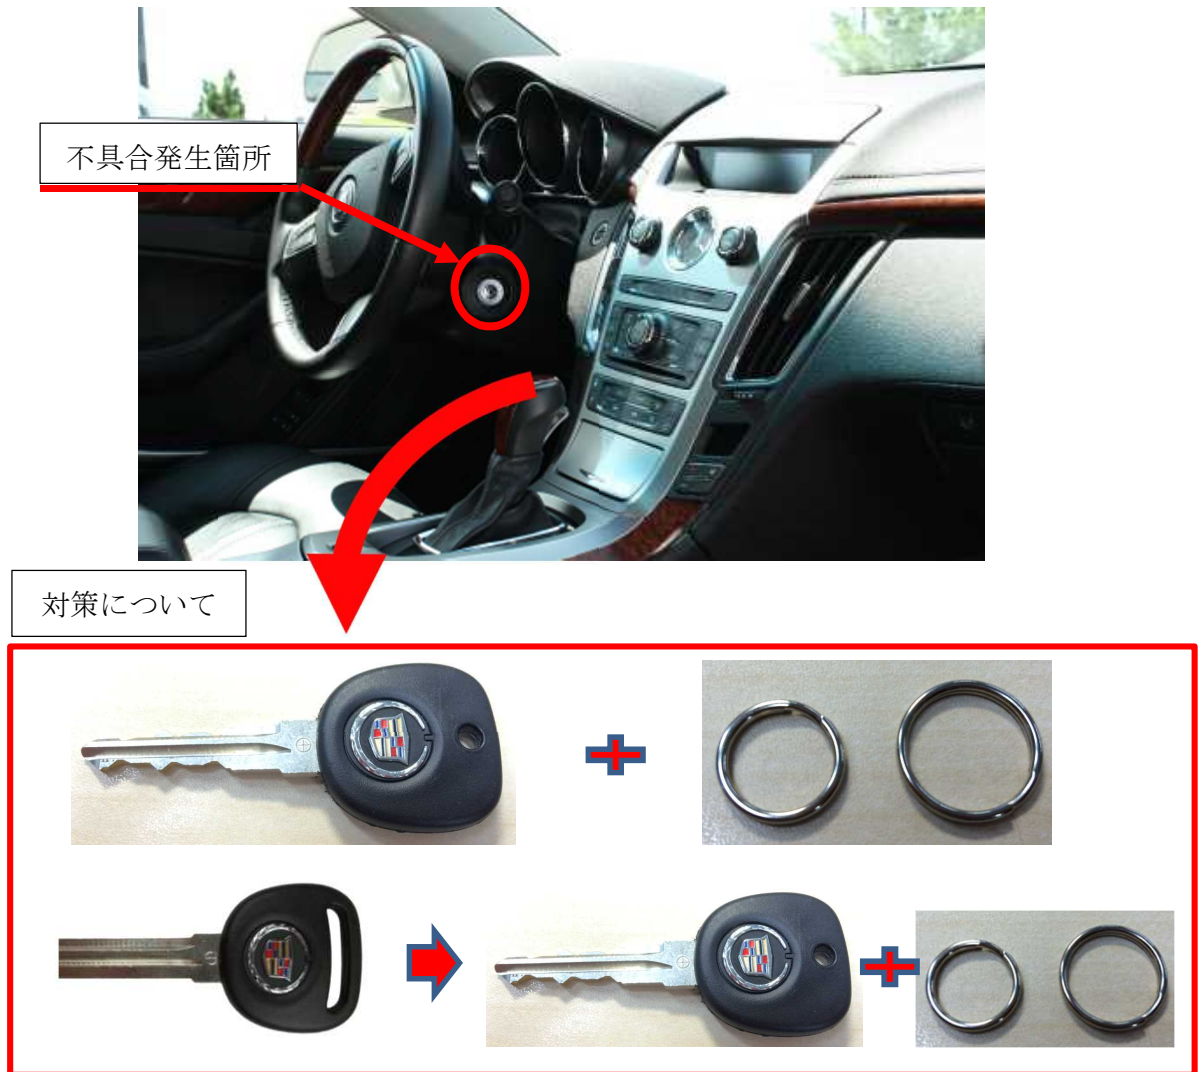
イグニッションキーにキーホルダー等を装着していると、走行振動等により、イグニッションキーが”RUN”位置以外に動いてしまうことがある。その場合、車両電源が断たれるため、エンジンが停止するとともに、ブレーキ補助やパワーステアリング等が機能せず、運転操作に支障をきたす。また、この状態で事故を起こした場合、エアバッグが展開しないことがあり、被害が拡大するおそれがある。

全車両、イグニッションキーの穴の形状を確認し、以下の措置を行う。

外-2104実施済み車両で、長穴の場合、丸穴のイグニッションキーに交換して対策用のキーリングを装着する。

外-2104未実施車両で、長穴の場合、丸穴のイグニッションキーに交換して対策用のキーリングを装着する。丸穴の場合、対策用のキーリングを装着する。

また、オーナーズマニュアルに追補ステッカーを貼付する。
