# 不具合箇所説明図

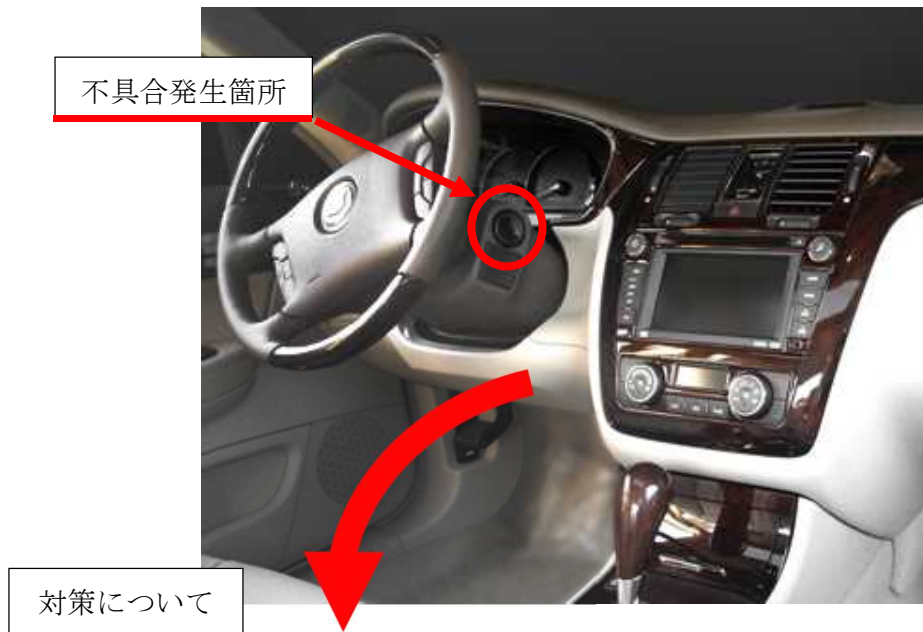
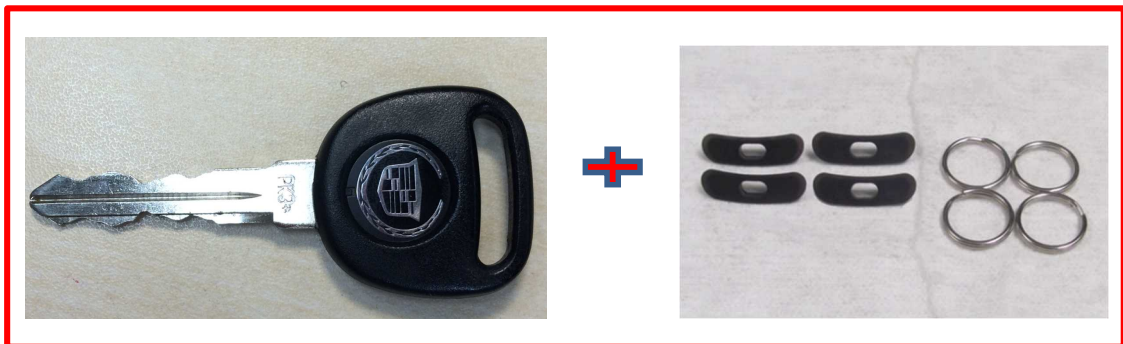
イグニッションキーにキーホルダー等を装着していると、走行振動等により、イグニッションキーが”RUN”位置以外に動いてしまうことがある。その場合、車両電源が断たれるため、エンジンが停止するとともに、ブレーキ補助やパワーステアリング等が機能せず、運転操作に支障をきたす。また、この状態で事故を起こした場合、エアバッグが展開しないことがあり、被害が拡大するおそれがある。

全車両、イグニッションキーに対策用のキーリングを装着する。  
また、オーナーズマニュアルに追補ステッカーを貼付する。

左Aピラードアヒンジ下側に黄色ペイントを塗布する。
