改善箇所説明図

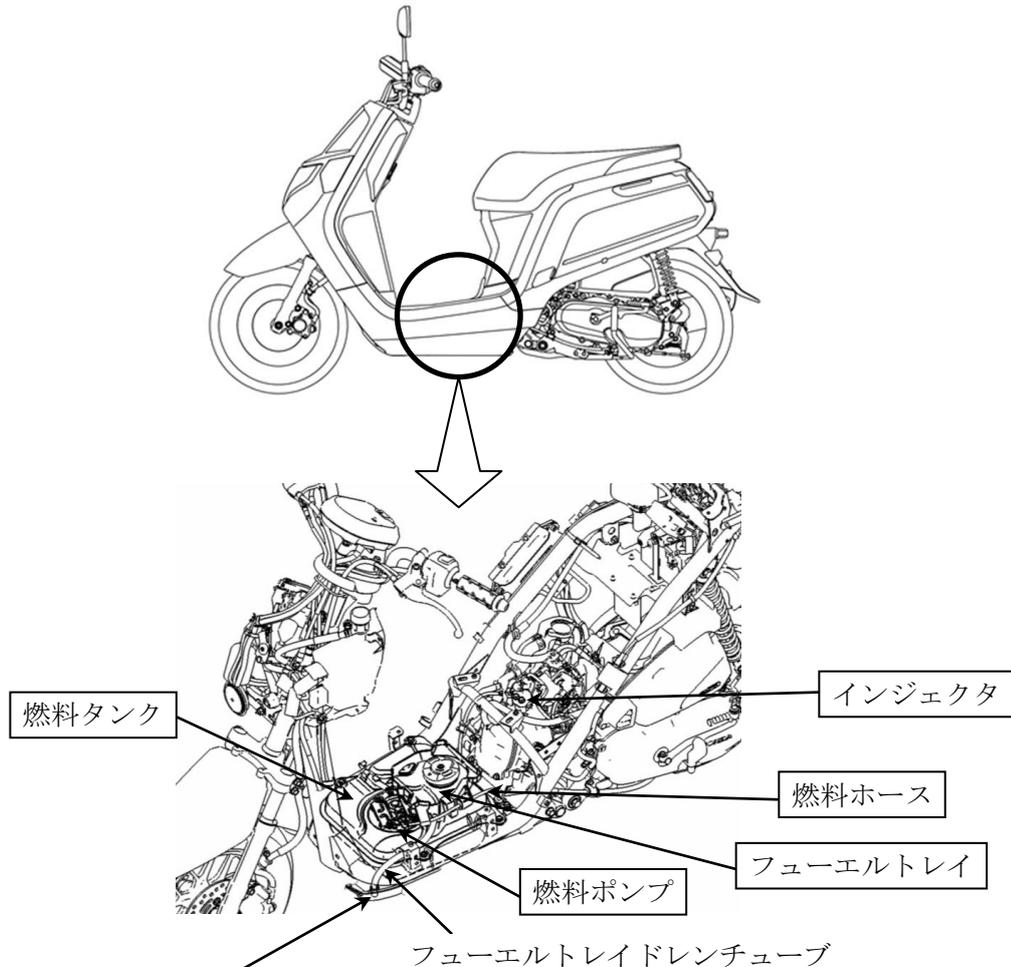
不具合発生箇所

燃料タンクのフューエルトレイドレンチューブの取付け位置が不適切なため、雨天走行でドレンチューブ排出口から入った雨水が燃料タンク内に浸入することがある。そのため、燃料ポンプが水を吸い込むとエンジン不調となり、エンジンが停止するおそれがある。また、浸入した水の影響により、燃料タンク底部が錆び、そのままの状態で使用を続けると錆が進行し、最悪の場合、燃料が漏れるおそれがある。

改善の内容

全車両、フューエルトレイドレンチューブを清掃し、取付け位置を変更するとともに、フューエルトレイを対策品に交換します。また、燃料タンク、燃料ポンプ、インジェクタ、燃料ホースを新品に交換します。
