改善箇所説明図

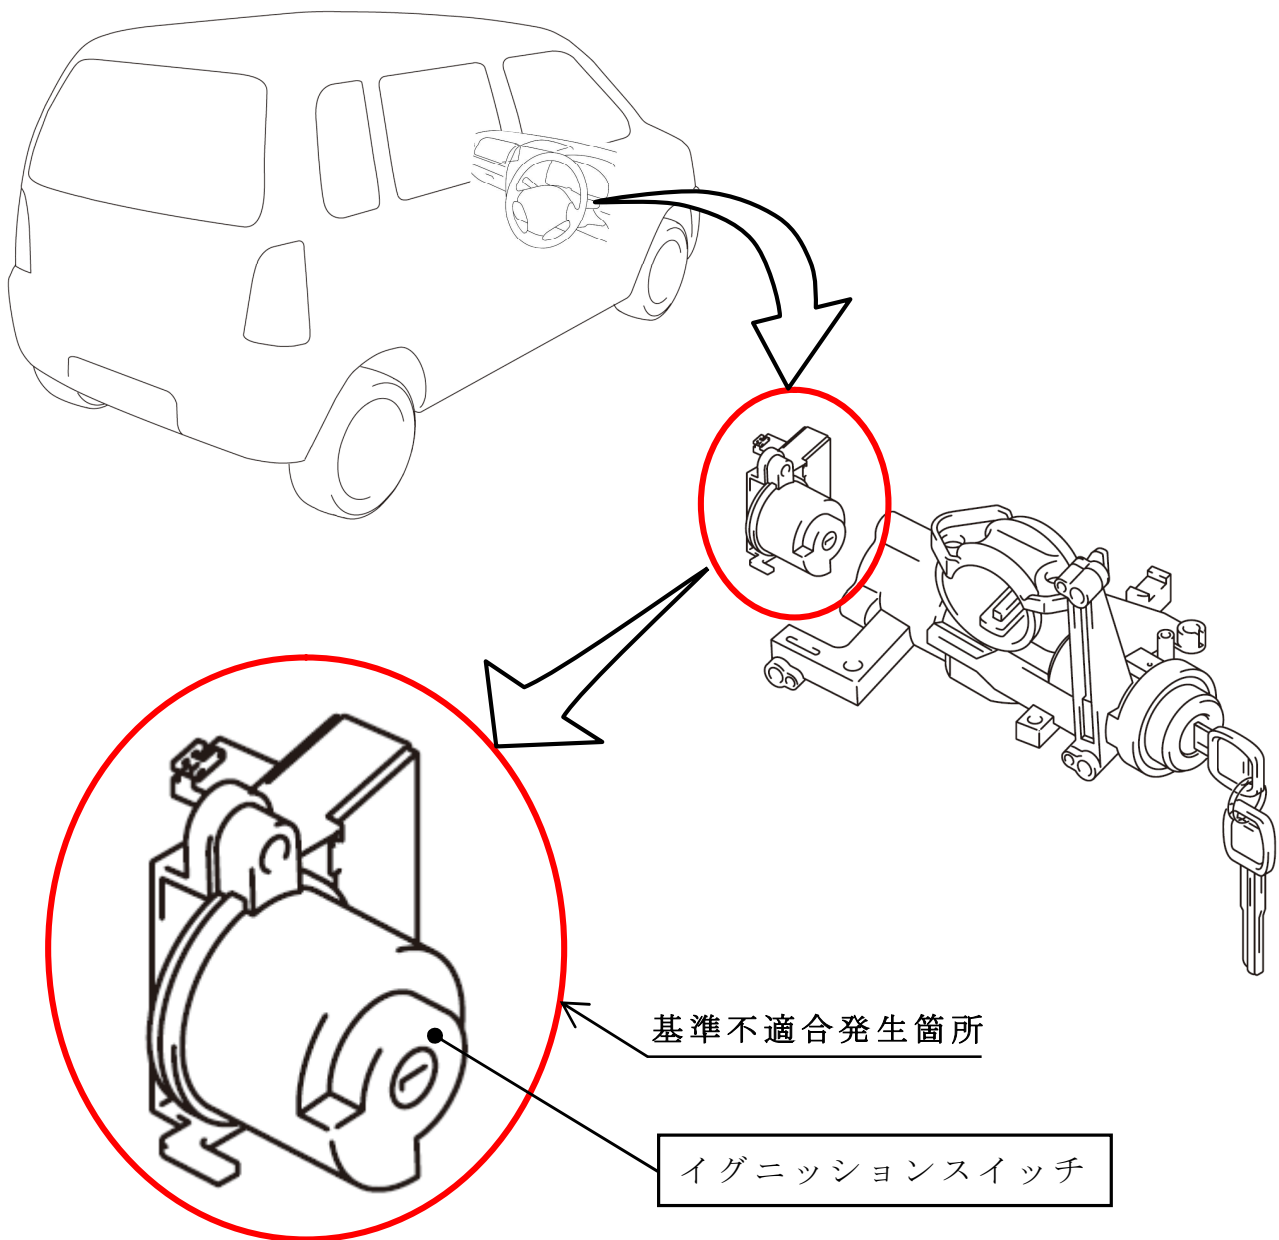
イグニッションスイッチにおいて、接点部に使用するグリスが不適切なため、可動接点が固定接点から離れる際のアーク放電の熱によりグリスが炭化することがある。そのため、そのまま使用を続けると、グリスの絶縁性の低下と可動接点の摩耗による金属粉の堆積により接点間が導通し、発熱することでグリスが発煙し、最悪の場合、火災に至るおそれがある。

全車両、イグニッションスイッチを対策品と交換する。

識別：IDプレートに緑色のシールを貼付する。
