改善箇所説明図

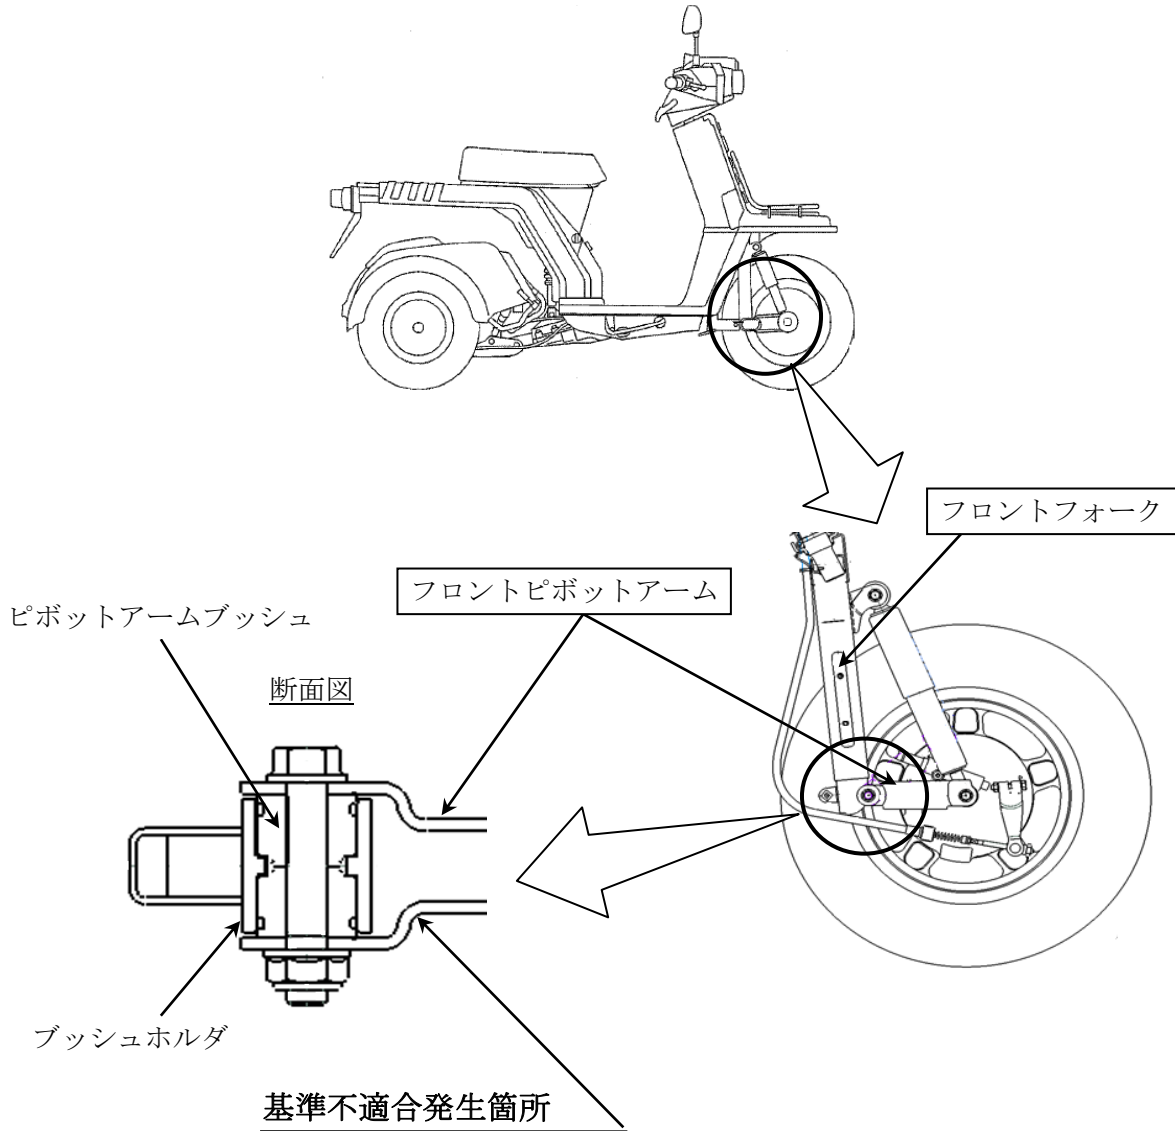
フロントフォークにおいて、ブッシュホルダ端部の面取り加工及びピボットアームブッシュの表面処理が不適切なため、ブッシュホルダとブッシュ間のグリースが流出すると、フロントピボットアームとブッシュ側面の摺動抵抗が大きくなるものがある。そのため、そのままの状態で使用を続けると、右側フロントピボットアームへ過大な応力が加わり折損し、最悪の場合、前輪ブレーキ操作時にフロントブレーキケーブルが引っ張られ、前輪がロックして転倒や走行不能となるおそれがある。

全車両、フロントフォークを対策品に交換するとともに、フロントピボットアームを新品に交換する。なお、改善措置用部品の供給に時間を要することから、当面の暫定措置として、全車両、フロントピボットアームを点検し、作動不良が確認されたものについては、フロントピボットアームを新品に交換し、ピボットアームブッシュにグリースを塗布する。それ以外については、ピボットアームブッシュにグリースを塗布する。
