改善箇所説明図

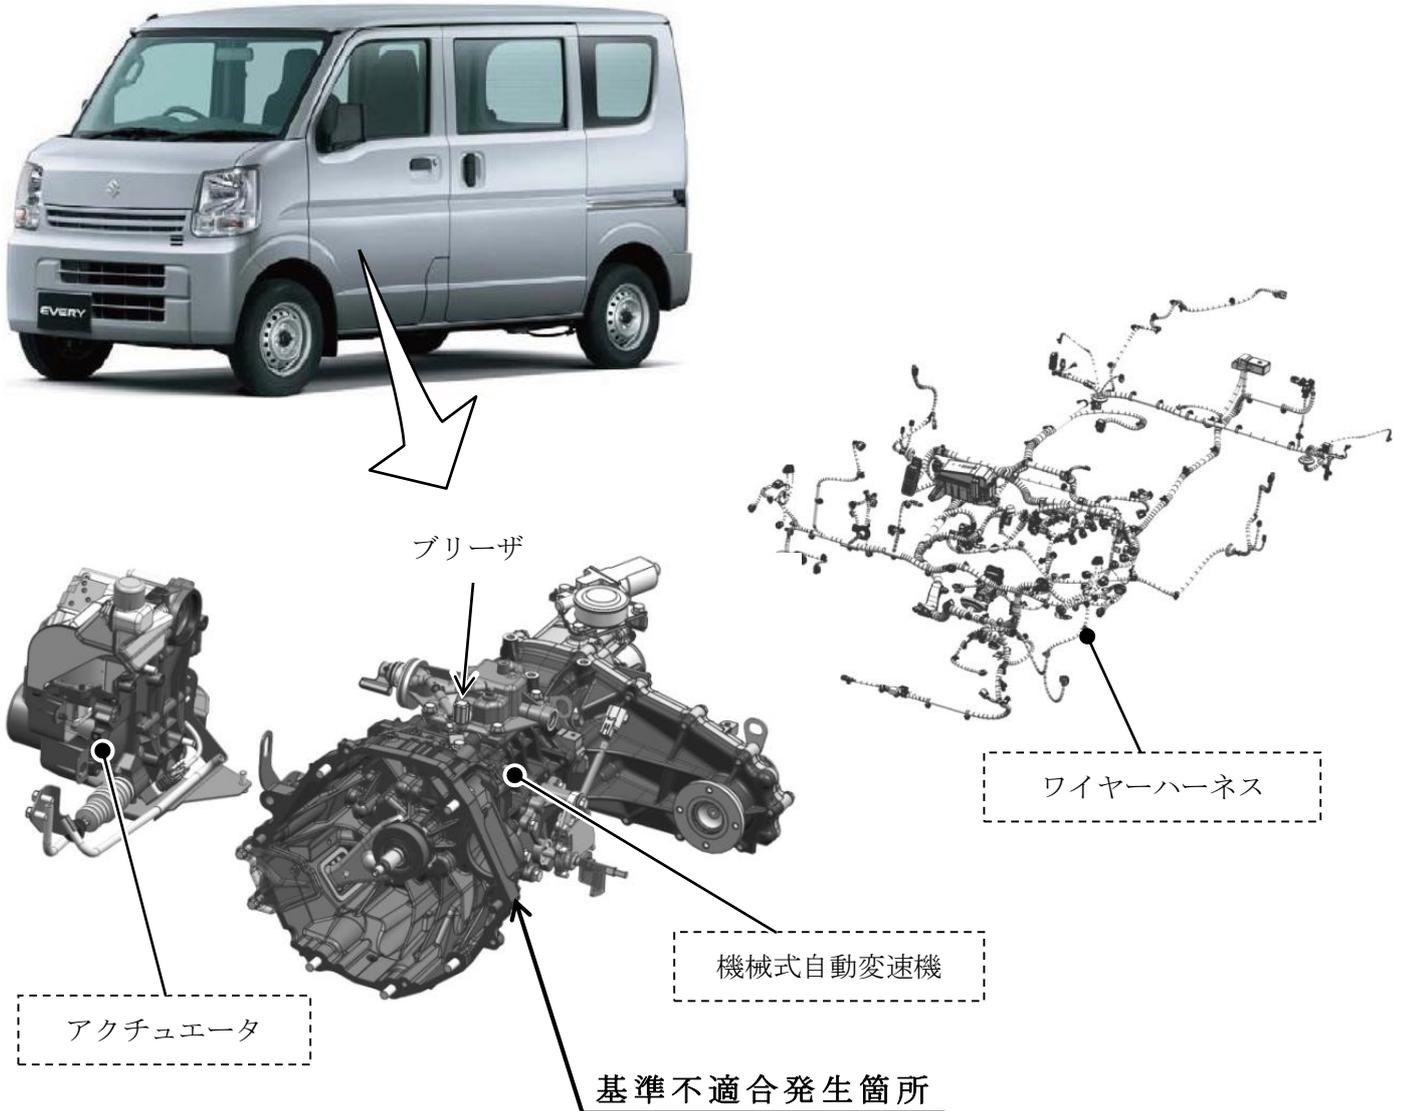
機械式自動変速機において、変速機単体の作動検査時に使用する検査用オイルの抜き取り作業が不適切なため、変速機内部にオイルが残留しているものがある。そのため、車両組立時に規定量のオイルを入れると、規定より油量が多くなり、そのままの状態では高速走行をすると油温が上昇し、変速機の内部部品が溶損したり、熱の影響で変速機周辺のハーネスが溶損して、最悪の場合、走行不能やエンジンが再始動できないおそれがある。

全車両、機械式自動変速機のブリーザからのオイル吹き出しの有無やオイルの注入量を点検し、オイルの吹き出しがある場合は、当該変速機、アクチュエータ、及び当該変速機周辺のワイヤーハーネスを新品に交換するとともに正規オイル量を注入する。また、オイルの注入量過多がある場合は、当該変速機、及び当該変速機周辺のワイヤーハーネスを新品に交換するとともに正規オイル量を注入する。

識別：IDプレートに青色のシールを貼付する。
