東京都品川区内エレベーター事故調査報告書

平成27年4月

社会資本整備審議会

発生日時：平成24年2月6日 10時ごろ

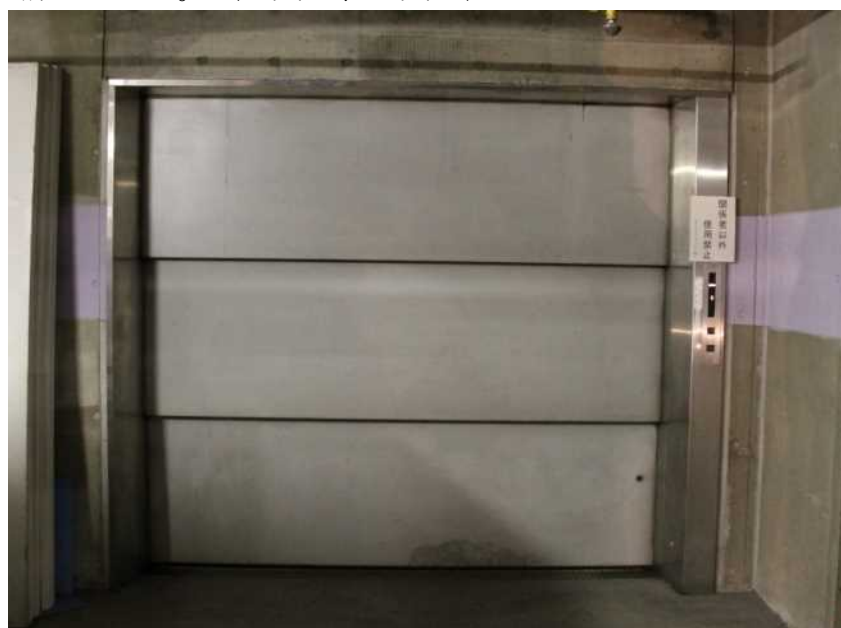
写真1. 乗場の戸（地下1階乗場側より撮影）

- ① 事故機の出入口の戸は3枚戸上開きで、かごの戸に設けられた戸の駆動装置によりかごの戸が開閉し、それと連動して乗場の戸も動作する構造である。（写真1、写真2）

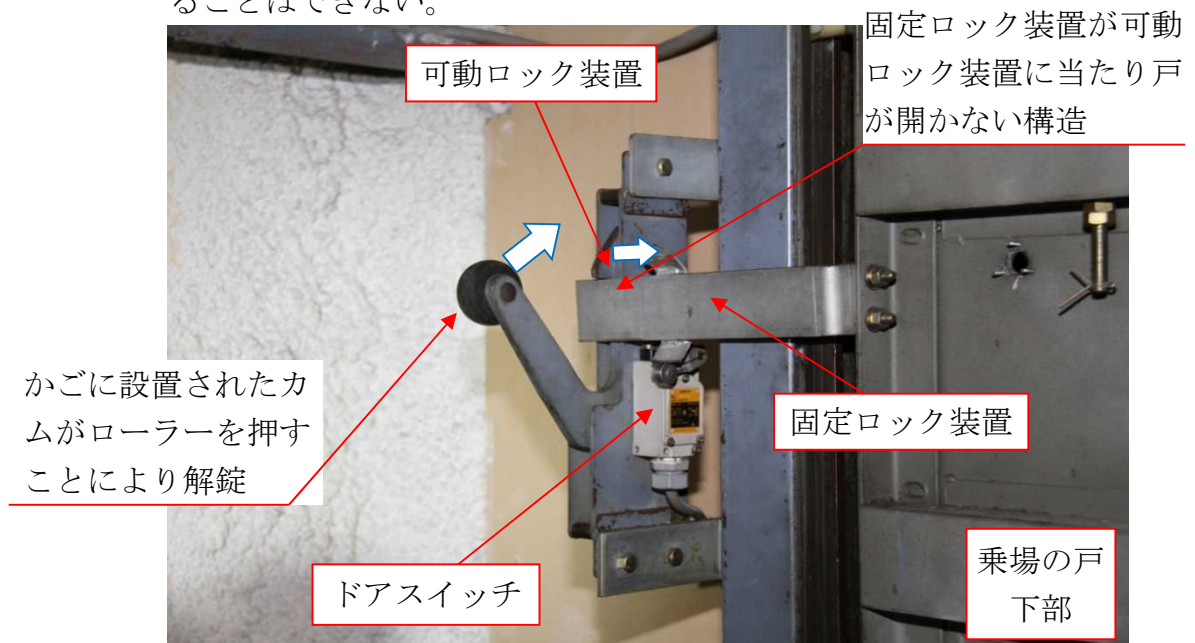
写真3. 施錠装置

- ② かごのない階の乗場の戸は施錠装置により施錠された状態で戸閉しており、乗場側から専用の器具を用いなければ施錠装置を解錠することはできない。

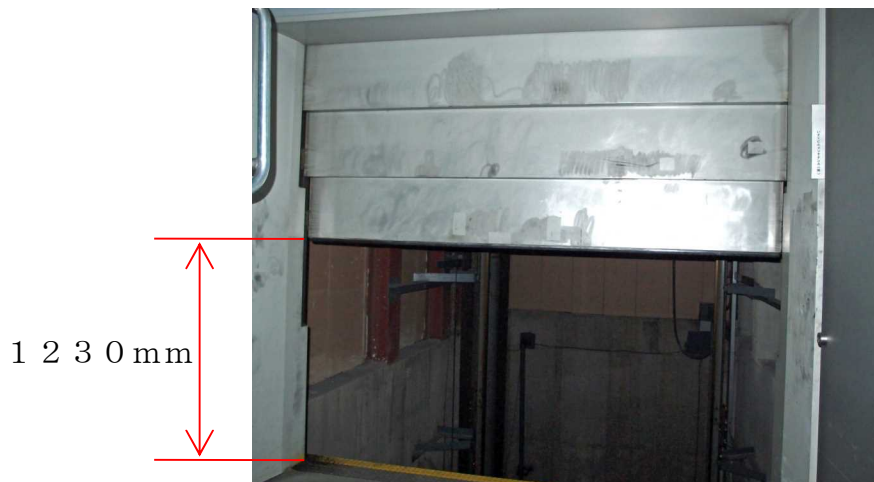
写真8. 事故当時の1階乗場の戸の状態

- ② もう1人の作業者が、1階で作業しているはずの被害者が見当たらないことに気付いた際、1階の乗場の戸が床から1230mmの高さまで開いた状態となっていた。1階の乗場から昇降路の中を確認したところ、かごは着床しておらず、さらに、昇降路の底部（以下「ピット」という。）は暗くて何も見えなかった。

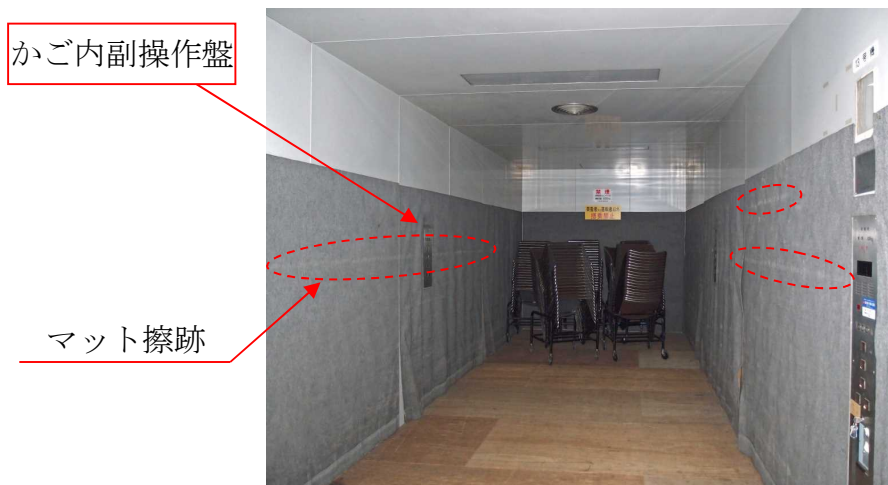
写真9. 事故当時の積載状況

- ③ この作業者が地下1階に下りて、乗場の戸を手で開けたところ戸が開き、ピットに被害者が倒れているのが確認された。
- ④ 事故当時、事故機は2階にあり、その中には椅子を乗せた台車が5台奥に入っていた。また、側壁のマットには横方向に擦ったような跡が数本確認された。（一部、かご内副操作盤を通過するように擦跡が残っている。）

ここで、2.3.2(1)に示したように、かごの側壁マットには横方向に擦ったような跡があり、その高さは台車に椅子を積み重ねた高さと同程度であることから、被害者が意図せずに台車上の椅子で操作盤のボタンを押してしまった可能性も否定できない。この場合、出入口の戸が閉まり始めることとなるが、本人はボタンを押したことを意識していないため、予期せず戸が閉まり始めたことに危険を感じ、戸の動作が完了する前に乗場に出た可能性も考えられる。

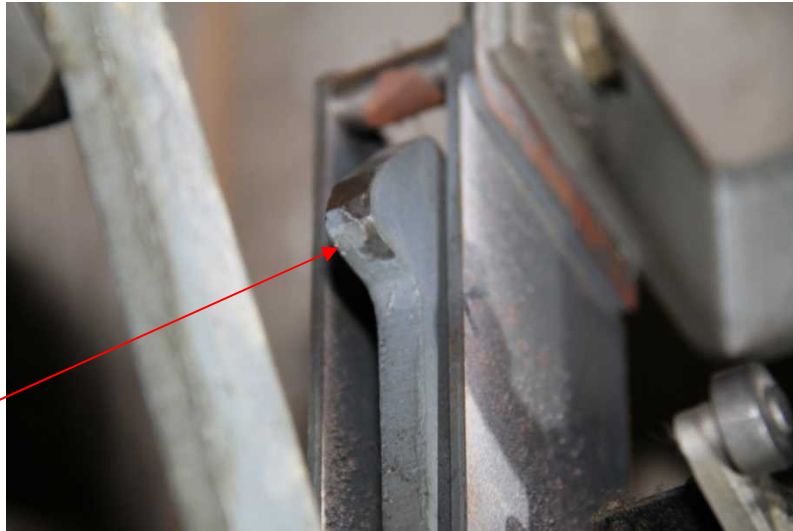
写真10. 可動ロック装置（地下1階）

- ① 地下1階の乗場の戸は、かごが当該階にない状態で乗場側から器具を用いることなく手で開くことが可能であった。可動ロック装置の形状は製作図面と異なり、固定ロック装置とのかかりが弱くなる傾向があった。さらに先端部も丸みを帯び、かかりが浅い時に固定ロック装置が先端部を擦り抜けることも考えられる状況にあった。
(写真10、写真13)
- ② 1階の施錠装置も、可動ロック装置の形状は地下1階のものと同様の傾向があった。ただし、部会が調査を行った限りにおいてはかごのない状態で乗場側から乗場の戸を手動で開けようとしても施錠が外れることはなく、2.3.2(2)④により手で戸が開いたという関係機関からの情報を再現することはできなかった。(写真11、写真14)
- ③ 2階の施錠装置は、可動ロック装置が固定ロック装置と当たる部分の傾きはほぼ製作図面どおりであり、また先端の丸みは少なかった。かごがない状態で乗場側から乗場の戸を手動で開けようとしても施錠は外れなかった。(写真12、写真15)

先端部分が、
少し丸みを
帯びている。

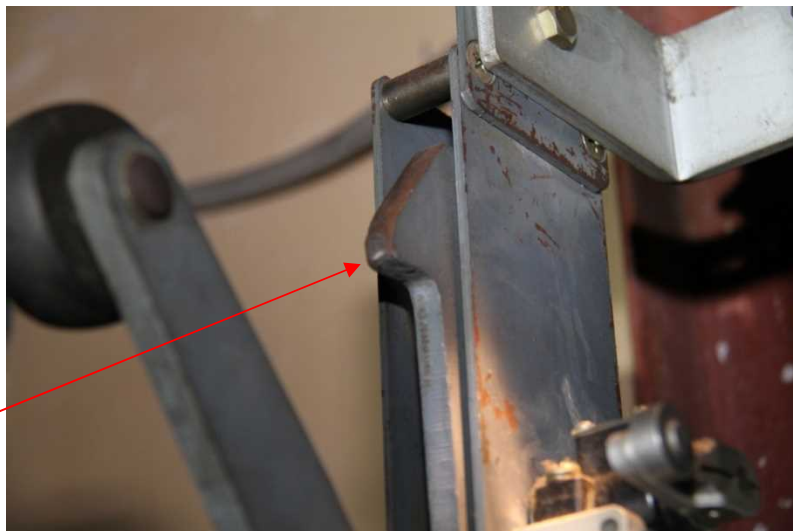
写真11. 可動ロック装置（1階）

先端部分が、
少し丸みを
帯びている。

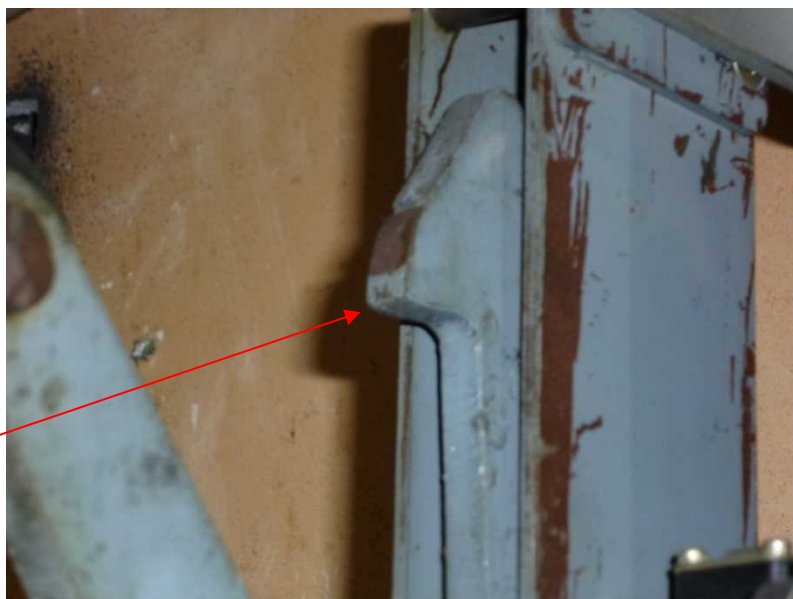
写真12. 可動ロック装置（2階）

他の階と比較し
て、先端部分の
形状は鋭い。

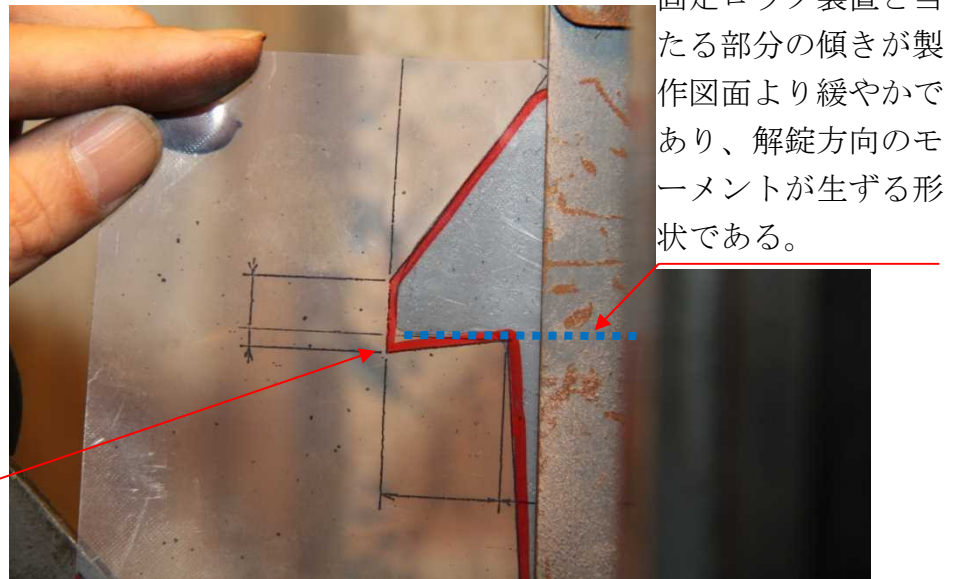
写真13. 可動ロック装置の製作図面形状との差異（地下1階）

先端部分が、少し丸みを帯びている。

固定ロック装置と当たる部分の傾きが製作図面より緩やかであり、解錠方向のモーメントが生ずる形状である。

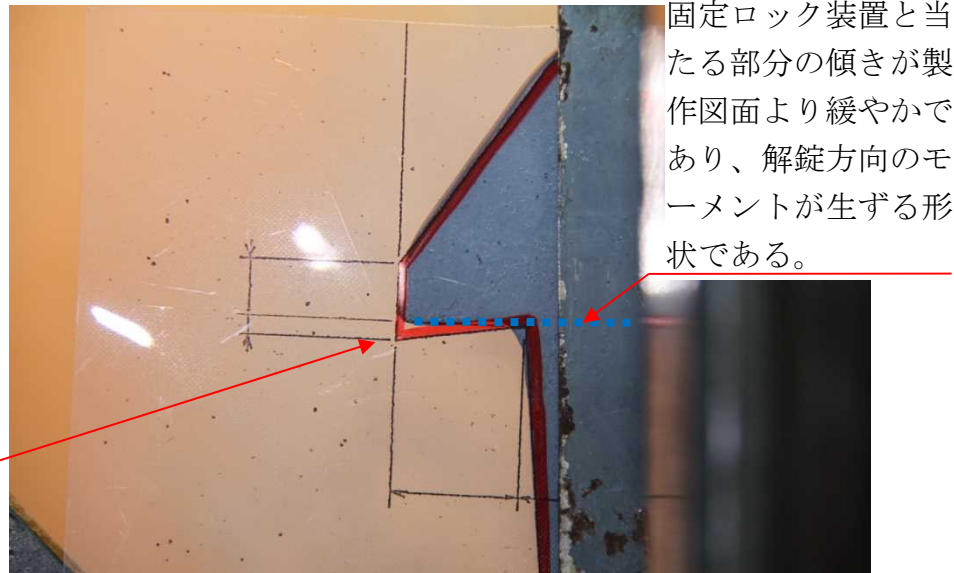
写真14. 可動ロック装置の製作図面形状との差異（1階）

先端部分が、少し丸みを帯びている。

固定ロック装置と当たる部分の傾きが製作図面より緩やかであり、解錠方向のモーメントが生ずる形状である。

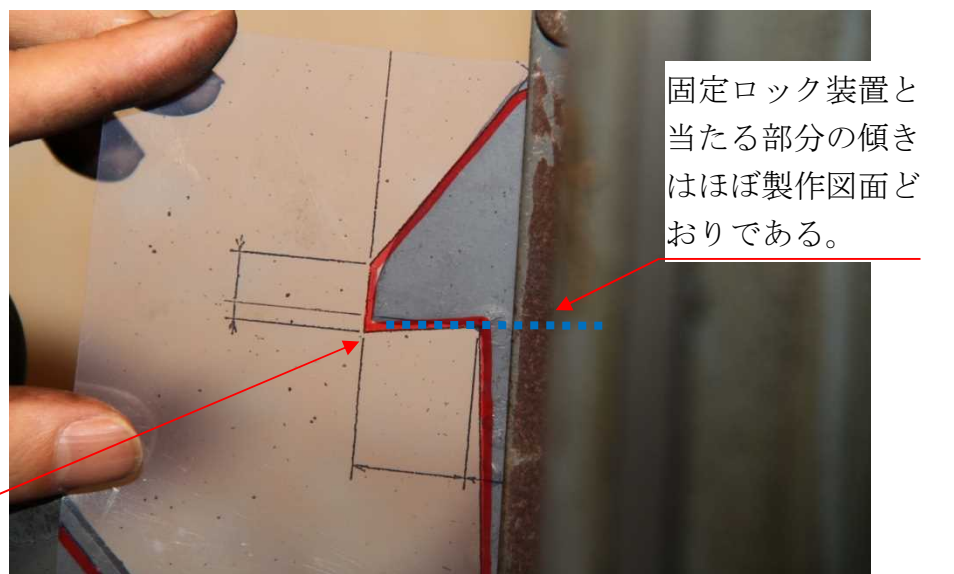
写真15. 可動ロック装置の製作図面形状との差異（2階）

他の階と比較して、先端部分の形状は鋭い。

固定ロック装置と当たる部分の傾きはほぼ製作図面どおりである。

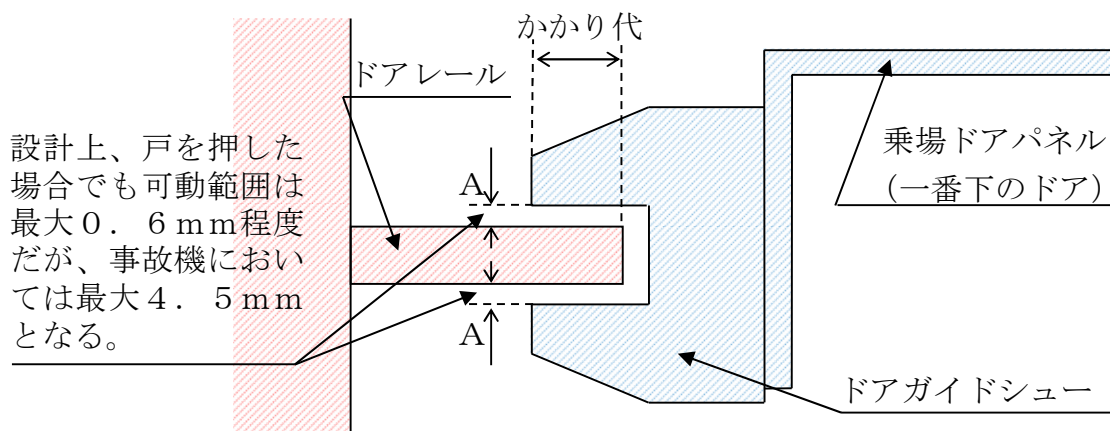
図2. ドアガイドシューとドアレールとの隙間

3枚戸のうち、施錠装置のある一番下（床と接するドア）のドアガイドシュー（1枚の戸には上下左右の4つのガイドシューが設置されている。）とドアレールとの隙間を計測したところ、2～4.5mmの隙間（表1参照）があった。守谷輸送機工業によると、設計上のドアガイドシューとドアレールとの隙間（下図A）は片側0.3mmずつであり、戸を押した場合、可動範囲は最大0.6mmとなるが、がたつきは生じないとのことである。なお、守谷輸送機工業の点検基準では、ドアガイドシューとドアレールとのかかり深さについての基準はあるものの、本隙間に関する規定はなかった。

設計上、戸を押した場合でも可動範囲は最大0.6mm程度だが、事故機においては最大4.5mmとなる。

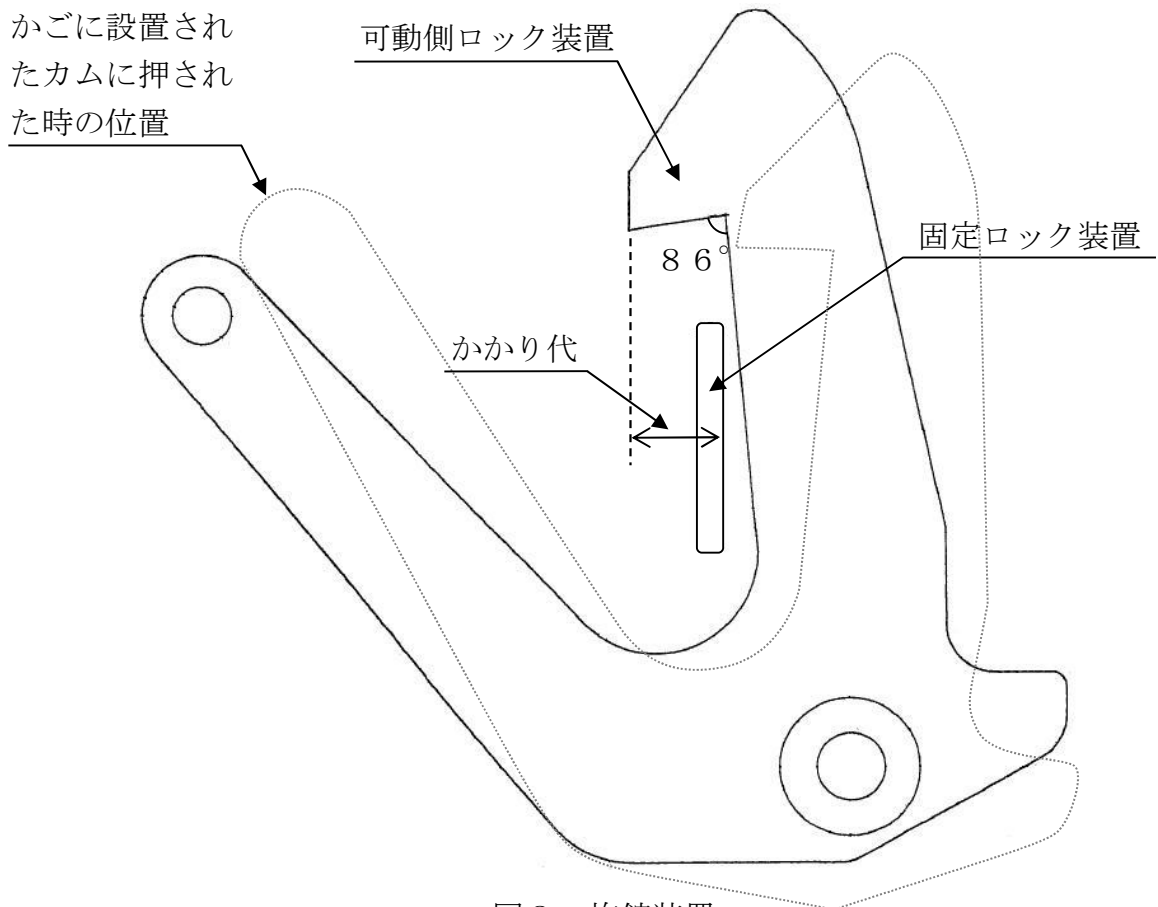
図3. 施錠装置

- ⑤ 施錠装置のかかり代は地下1階が最も浅く、その時のかかり代は固定ロック装置の厚さ5mmを加えて11mmであった。(図3、表2)

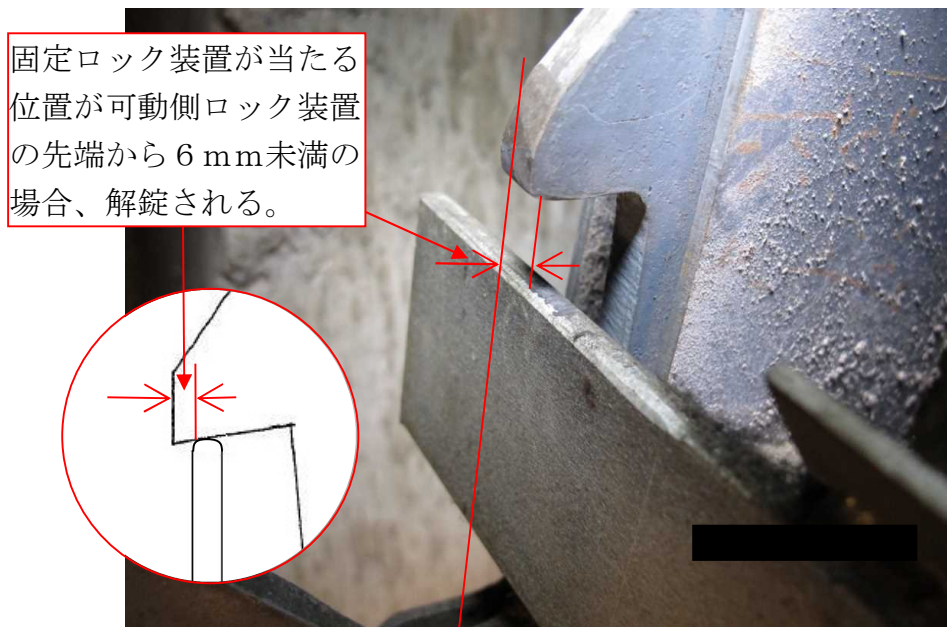
写真17. かかり代と解錠の可能性

- ① 1階において、かごがない状態で乗場側から手で戸が開いてしまう条件を確認したところ、固定ロック装置が当たる位置が可動ロック装置の先端部から6mm未満の位置の場合、固定ロック装置が可動ロック装置の先端部を擦れながら解錠されることが確認されたとのことである。

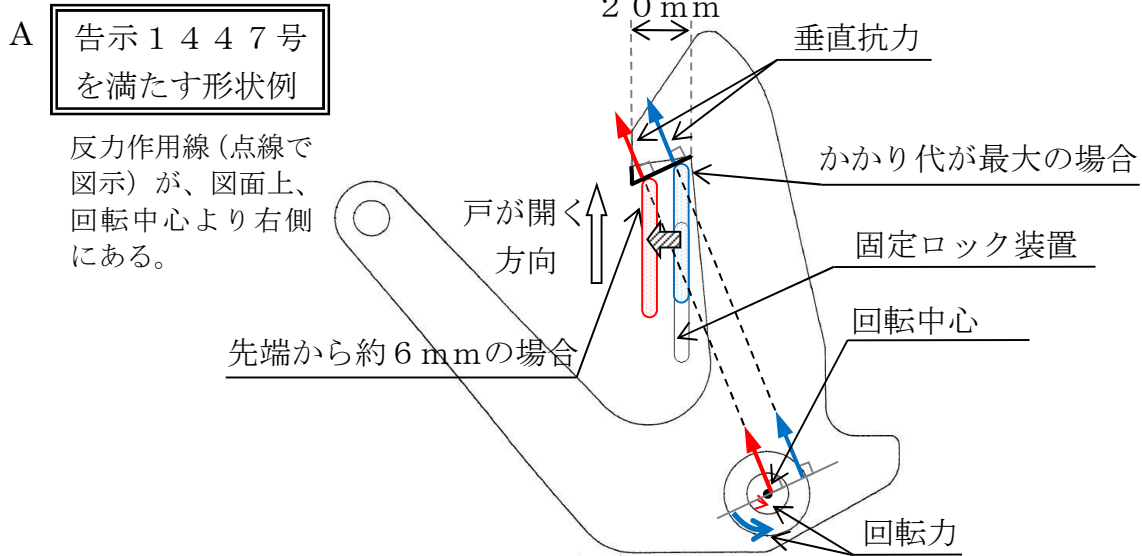
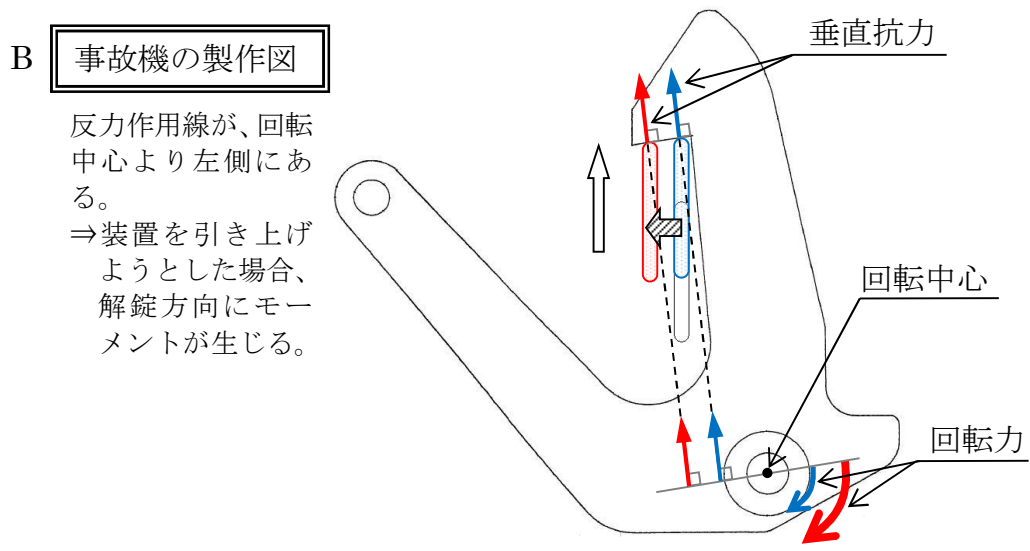
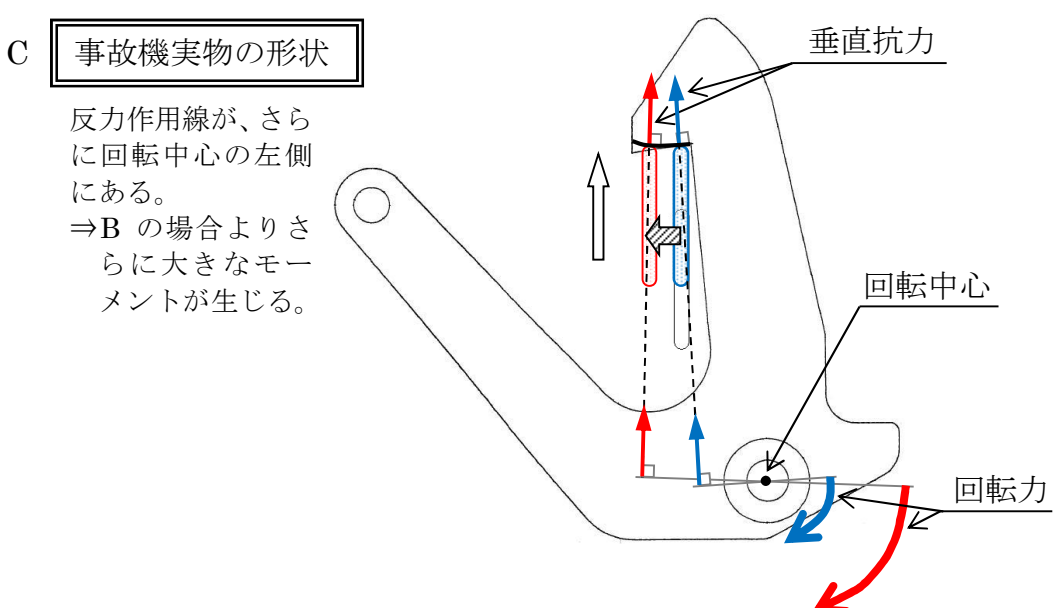
図4. 施錠装置に係る回転モーメントの状況

事故機の製作図では、図4中Bに示す通り、固定ロック装置が可動ロック装置に接触した状態で可動ロック装置を上方に引き上げた場合に解錠方向の回転モーメントが生ずる構造であることが確認できる。

なお、かかり代が最大の場合(青)と約6mmの場合(赤)を比較すると、同じ大きさの力を加えても、回転中心からの距離の差により、かかり代が浅いほど回転モーメントが大きくなることが確認できる。

また、事故機の実機においては、図4中Cに示す通り、接触点に発生する垂直抗力が外向きに変化し、解錠方向の回転モーメントがさらに大きくなることが確認できる。

このことから、事故機の施錠装置には構造的な問題があったものと考えられるが、直近の定期検査（事故発生の8カ月前に実施）では施錠装置について「指摘なし」と報告されており、定期検査においてこの問題が看過されていた可能性も考えられる。
