改善箇所説明図

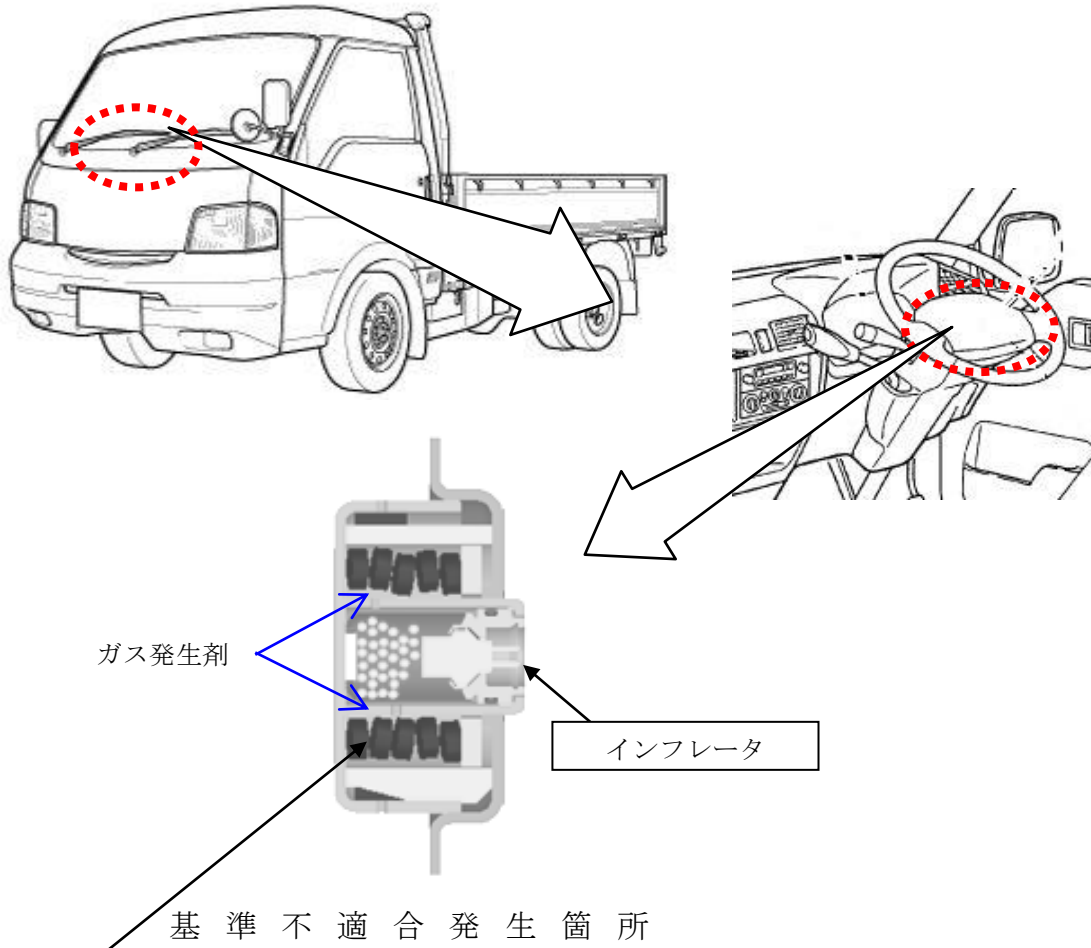
運転者席用エアバッグのインフレーター（膨張装置）において、部品メーカーで市場回収品を調査した結果、異常展開に繋がるおそれがあるインフレーター容器内圧の異常出力が認められた。このため、原因は判明していないが、一定の期間までに製造した同タイプのインフレーターについて、予防的措置として当該インフレーターを新品に交換する。

全車両、当該インフレーターを年式の古いものから順次新品と交換する。
なお、交換部品については全数回収して原因調査を実施する。

識別：ボンゴ／バンネット／デリカとタイタンは、助手席ドア・ロア・ヒンジ取付けボルト（下側）の頭に黄白ペンを塗布する。
アテンザは、右側フロント・サスペンション・タワー・バーのプレートに白ペンを塗布する。
