改善箇所説明図

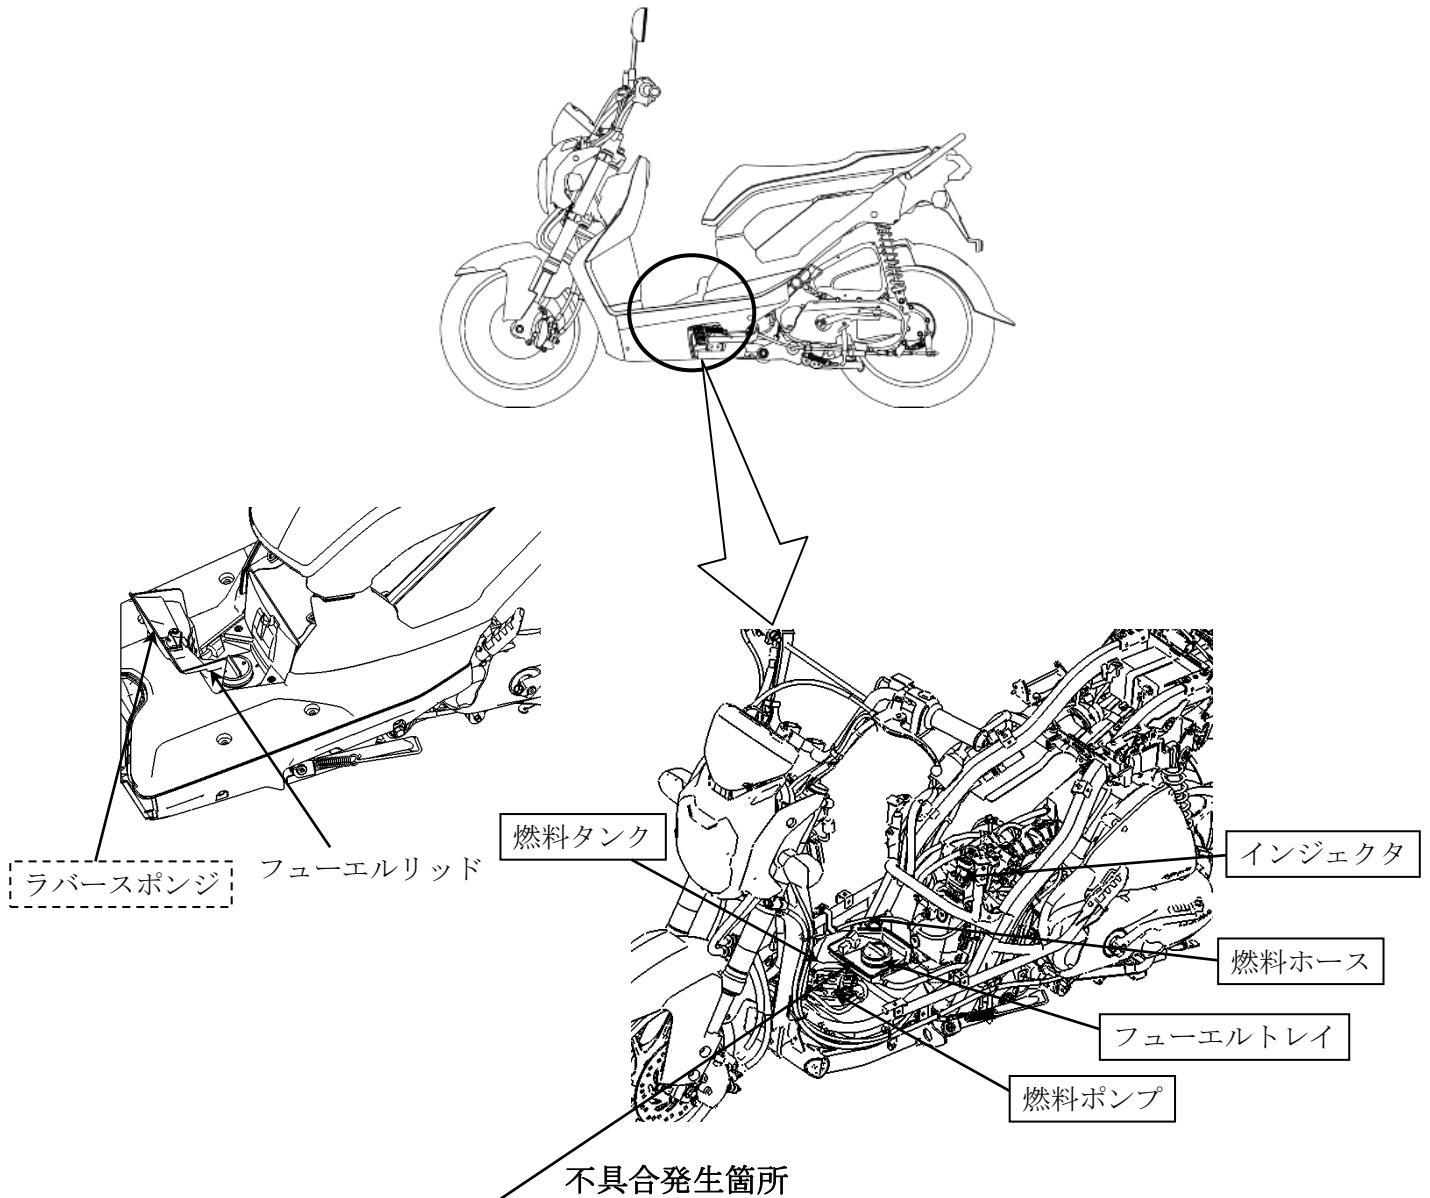
燃料タンクのフューエルトレイの形状が不適切なため、洗車によってフューエルリッドとフロアの間から入った水がフューエルトレイに溜まり、燃料タンク内に浸入することがある。そのため、燃料ポンプが水を吸い込むとエンジン不調となるおそれがある。また、浸入した水の影響により、燃料タンク底部が錆び、そのままの状態で使用を続けると錆が進行し、最悪の場合、燃料が漏れるおそれがある。

全車両、フューエルトレイを対策品に交換し、フューエルリッドにラバースポンジを貼付けるとともに、燃料タンク、燃料ポンプ、インジェクタ、燃料ホースを新品に交換する。
