改善箇所説明図

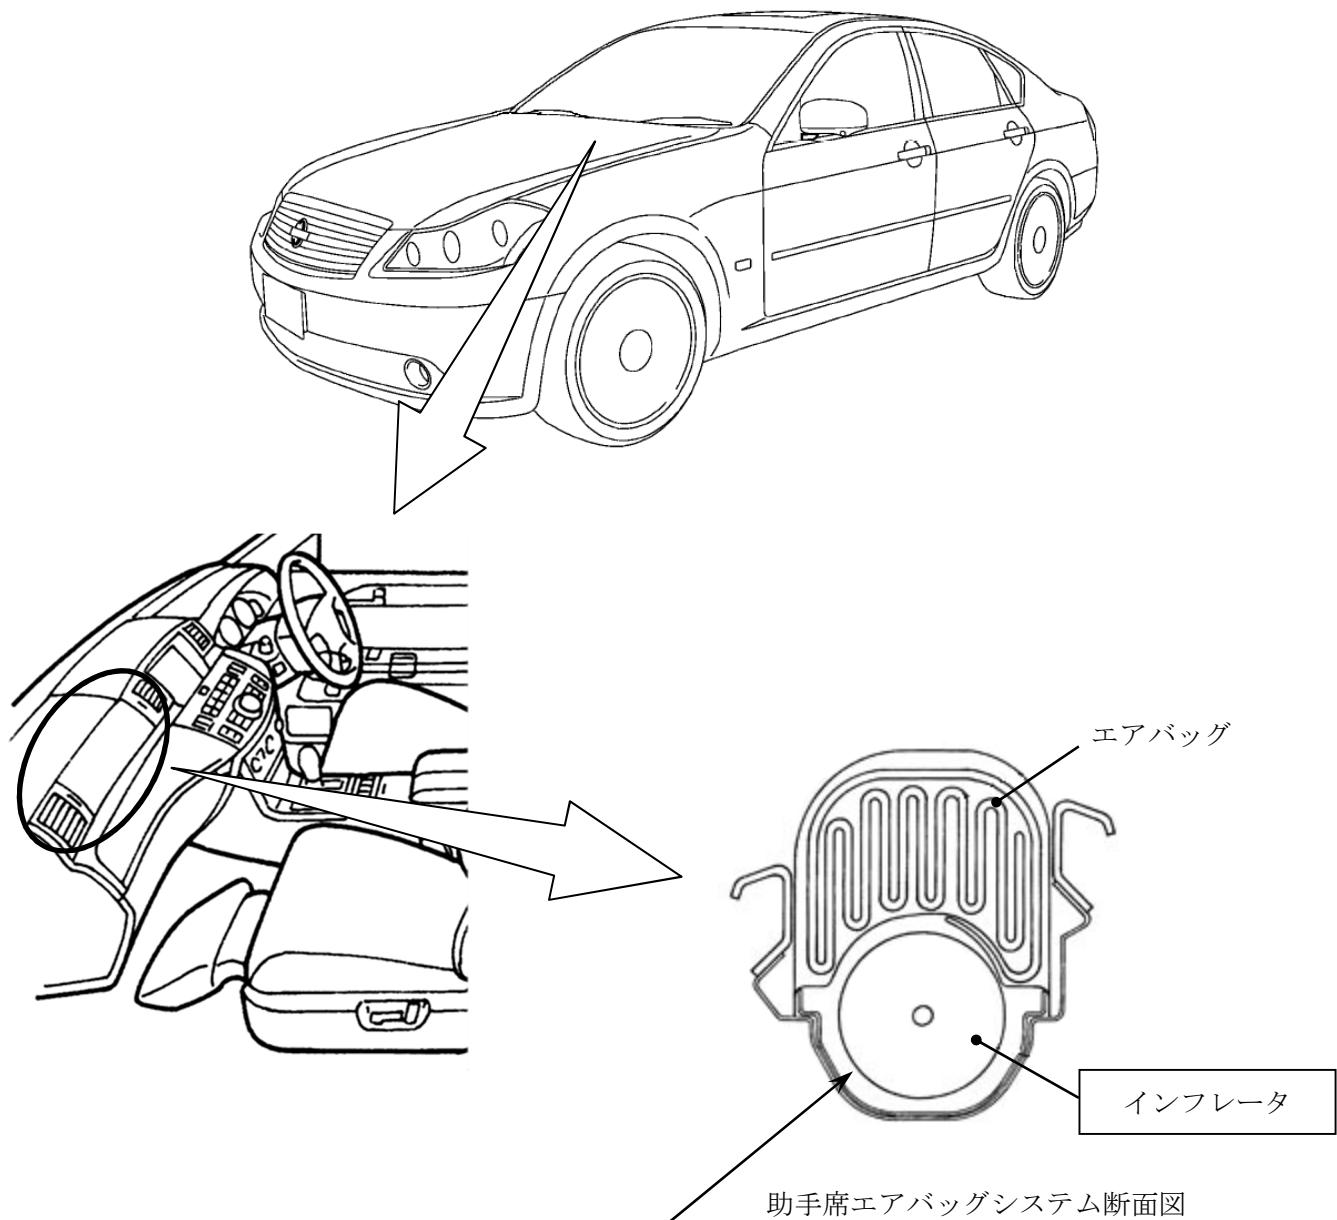
基準不適合発生箇所

特定の助手席エアバッグのインフレータ（膨張装置）において、原因は判明していないが、エアバッグ展開時にインフレータ容器が破損するおそれがあることから、全車両予防的措置として、当該インフレータを交換する。

全車両、予防的措置として、平成27年5月13日付け、届出番号「3569」に含め、当該インフレータ容器の気密点検を行ない、気密不良のものはインフレータを新品と交換、または、助手席エアバッグの機能を停止するとともに、助手席サンバイザ部に当該エアバッグが作動しない旨の警告を表示する。

また、交換用部品の準備ができた段階で、年式の古いものから順次新品と交換する。なお、交換部品については全数回収して原因調査を実施する。

識別：銀色のシールをモデルナンバープレートの右横に貼り付ける。
