## [改善箇所説明図]

### 不具合発生箇所

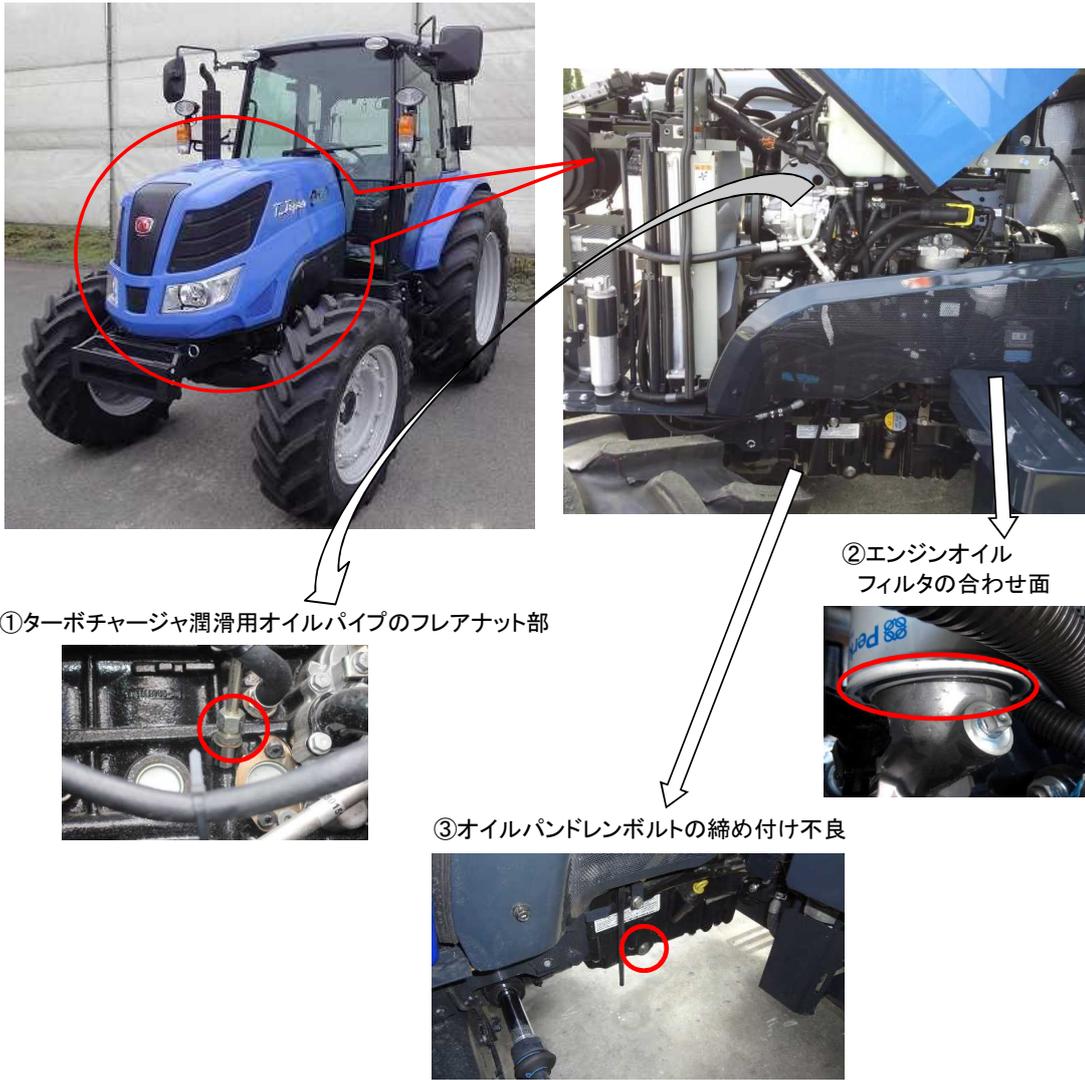
①ターボチャージャ潤滑用オイルパイプのフレアナット部

②エンジンオイル  
フィルタの合わせ面

③オイルバンドレンボルトの締め付け不良

- ①製造工程でのターボチャージャ潤滑用オイルパイプのフレアナット部のナットの締め付トルクにばらつきがあるため、締め付トルクが不足していることがある。そのため、そのままの状態で使用すると、当該ナットが緩み、エンジンオイルが漏れるおそれがある。
- ②製造工程でのオイルフィルタの取付が不適切なため、Oリングが正確に組み付けられていないおそれがある。そのため、オイルフィルタの合わせ面の密着性が低下し、エンジンオイルが漏れるおそれがある。
- ③製造工程でオイルバンドレンボルトを締め付ける際、締め付トルクの確認が不適切なため、締め付トルクが不足しているおそれがある。そのため、走行時の振動により当該ボルトが緩み、そのままの状態で使用続けると、ボルトが脱落し、エンジンオイルが漏れるおそれがある。

- ①ターボ供給パイプの締め付けとオイル漏れを確認し、オイル漏れがある場合は、部品交換のうえ、適正トルクで締め付ける。
- ②Oリングの組み付けを確認し、正確に組み付けられていない場合は、一旦緩めた後、適正に締め付ける。また、Oリングに傷がある場合は交換する。
- ③ドレンボルトの締め付けを確認し、適正トルクで締め付ける。

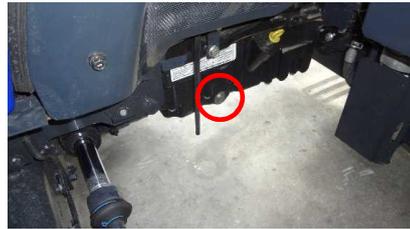
注：  は、オイル漏れ箇所を示す。
